UNIVERSIDAD NACIONAL DEL SANTA

**“EVALUACIÓN Y PROPUESTA DE SOLUCIÓN ANTE LA
VULNERABILIDAD SÍSMICA DE VIVIENDAS DE ALBAÑILERÍA EN
LOS PUEBLOS JÓVENES FLORIDA BAJA Y FLORIDA ALTA -
CHIMBOTE - 2016”**

**TESIS PARA OPTAR EL TÍTULO
PROFESIONAL DE INGENIERO CIVIL**

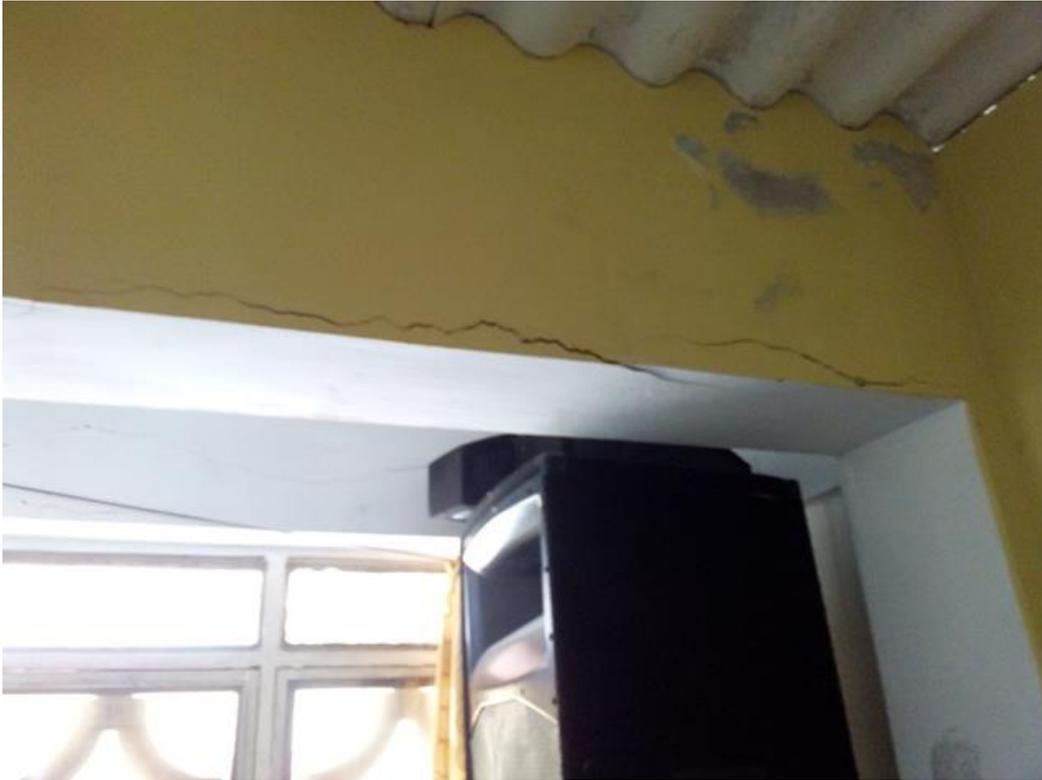
A continuación una fotografía en la Fig. 4.6 de una fisura en una vivienda en Jr. Huánuco

Fig. 4.6 Fisura por asentamiento sobre suelo arenoso (Jr. Huánuco H-24)

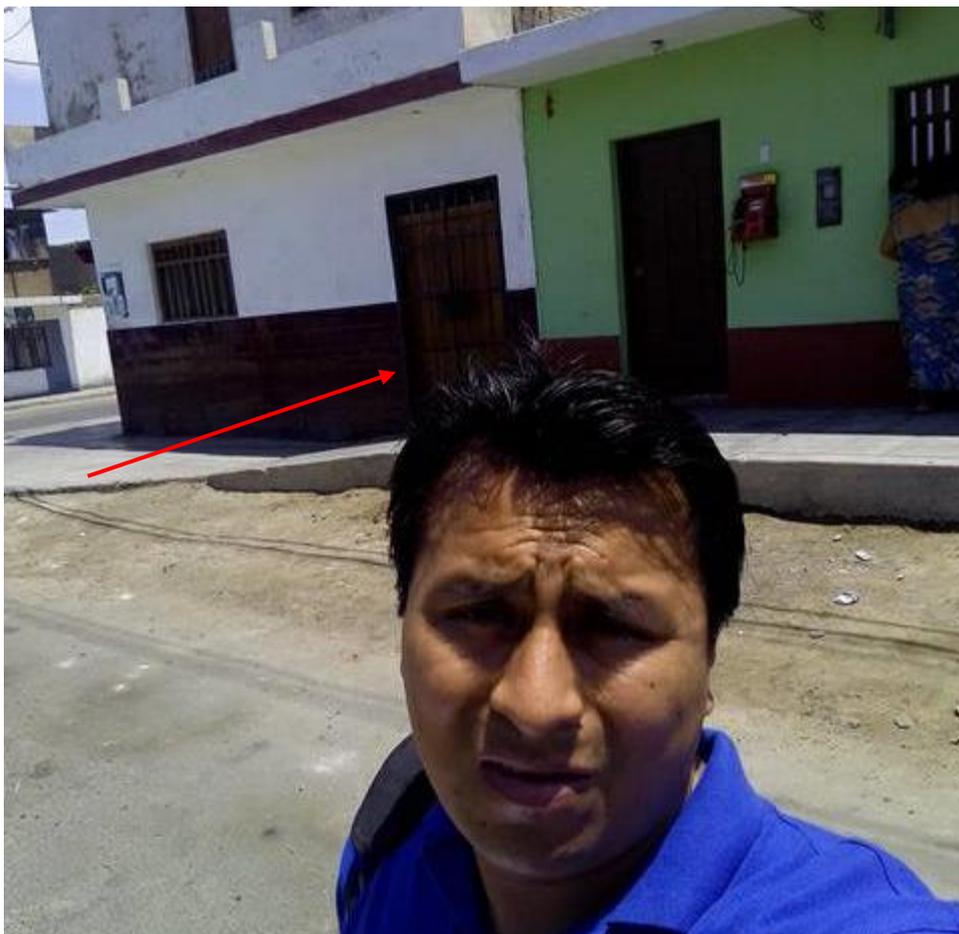
Fig. 4.7 Problema de pendiente en zona de vivienda (Jr. Lima A-50)

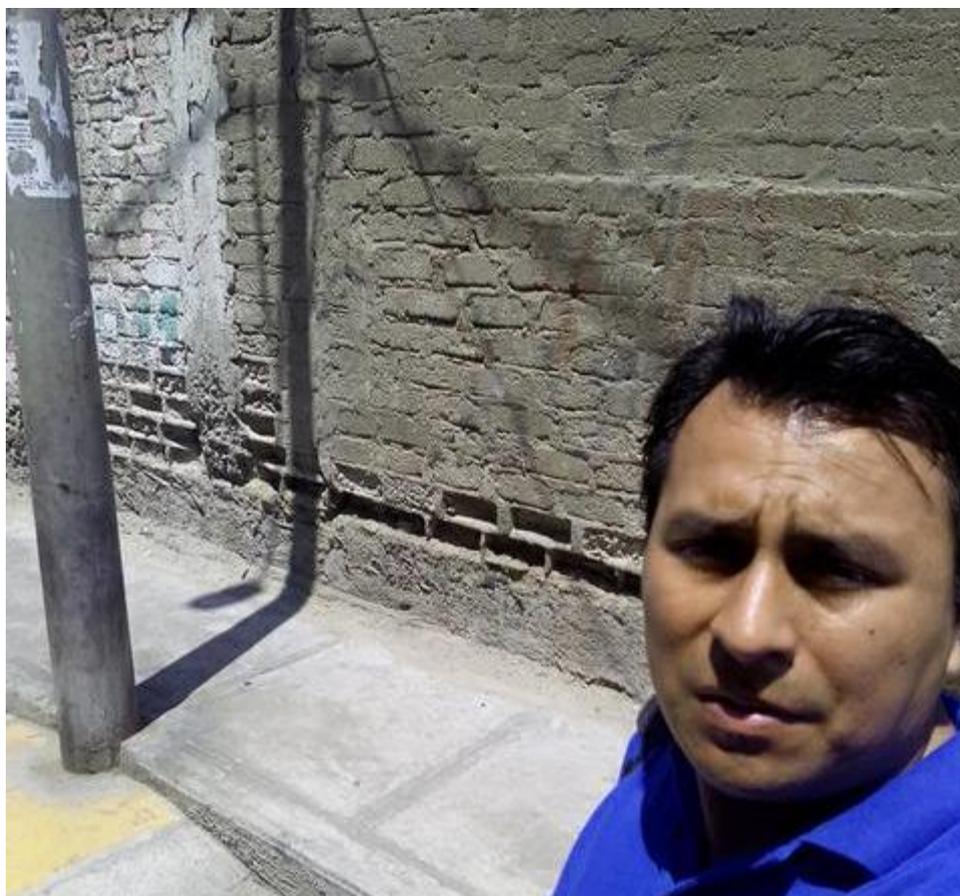
Las viviendas en pendiente al construirse dejan al descubierto los cimientos induciendo futuros problemas de erosión y debilitamiento de la estructura. (Como en la fig.4.9)

Fig. 4.9 Cimiento al descubierto por pendiente (Psje. Tupac A. A-45)

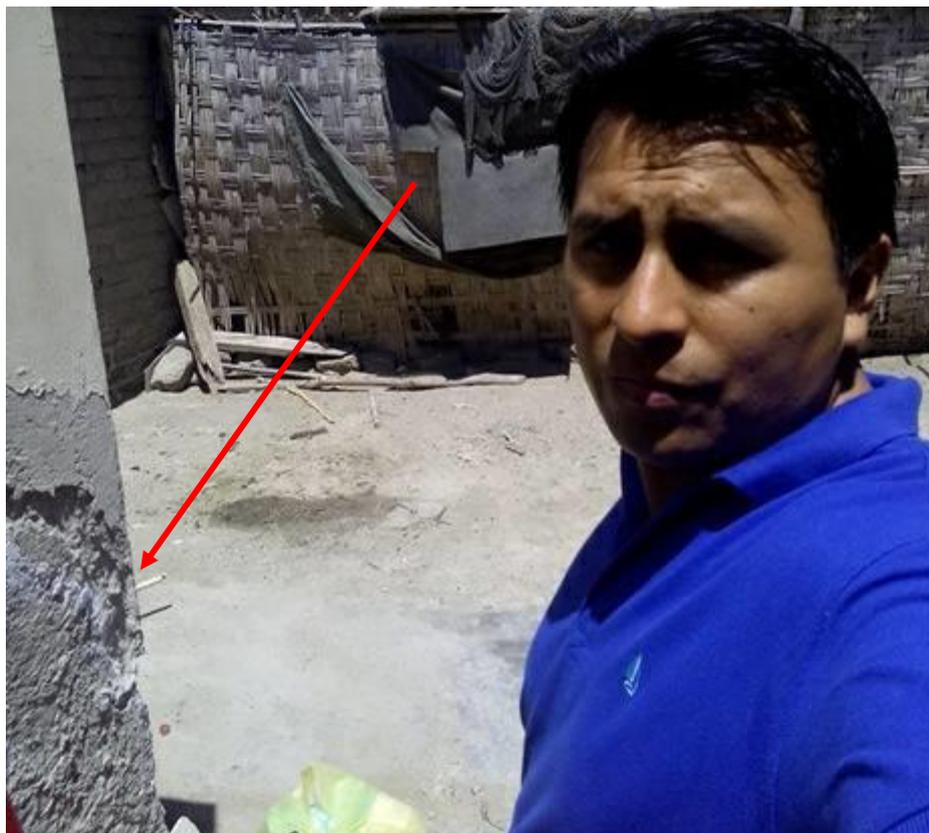
El problema que más abunda en las viviendas es la humedad en sus cimientos y los muros debido al afloramiento de agua lo cual debilita y deteriora los muros y elementos estructurales, por dar lugar al salitre que inician en el suelo de cimentación.

Fig. 4.10 Presencia de salitre en vivienda de Mz A-11 en F.B

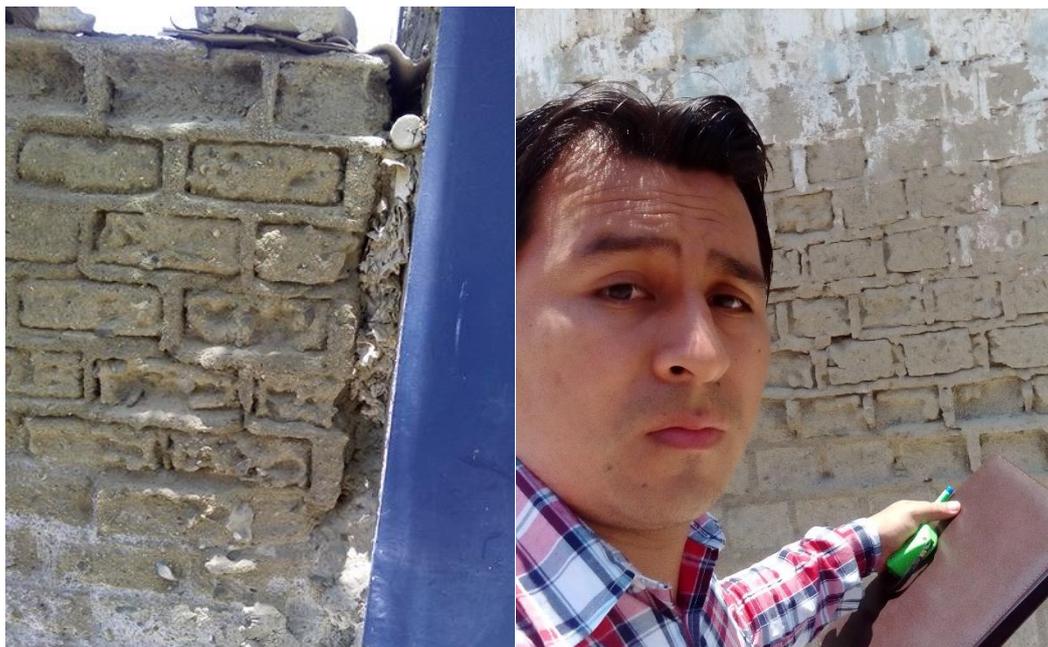
Un problema muy común en esta zona costera es la presencia de lluvia ácida, dado que el gran parte del parque automotor de Chimbote se encuentra en estos Pueblos Jóvenes. La lluvia ácida, por su carácter corrosivo, corroe a las construcciones y las infraestructuras. Puede disolver, por ejemplo, el carbonato de calcio, CaCO_3 , afectando de esta forma a las viviendas y edificaciones construidas con mármol o caliza, en este caso la albañilería. En la siguiente imagen vemos un ejemplo claro de este problema.

Fig. 4.11 Muros afectados por lluvia ácida en muros (Jr. Lima A-20, F.A.)

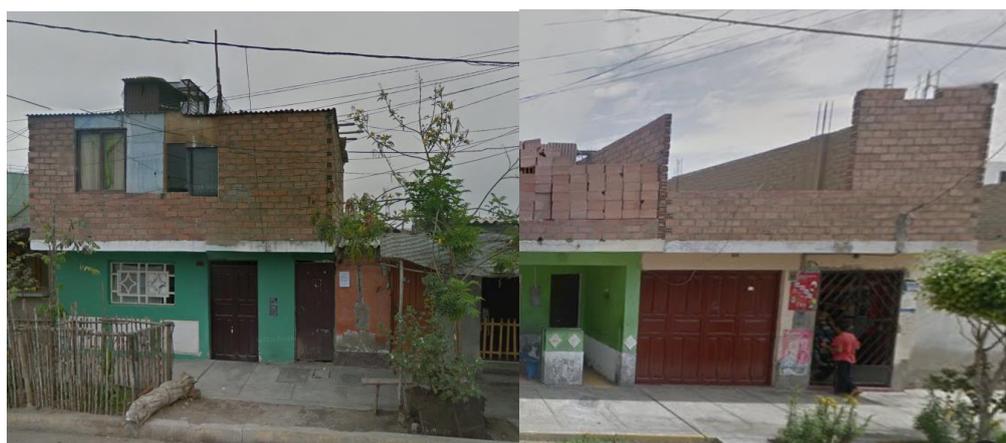
Este proceso inconcluso deja muchos tabiques y parapetos sin el arrioste necesario. Se puede observar tabiquería sin arrioste en las siguientes fotografías.

Fig. 4.13 Viviendas sin arriostrar en F.B y F.A.

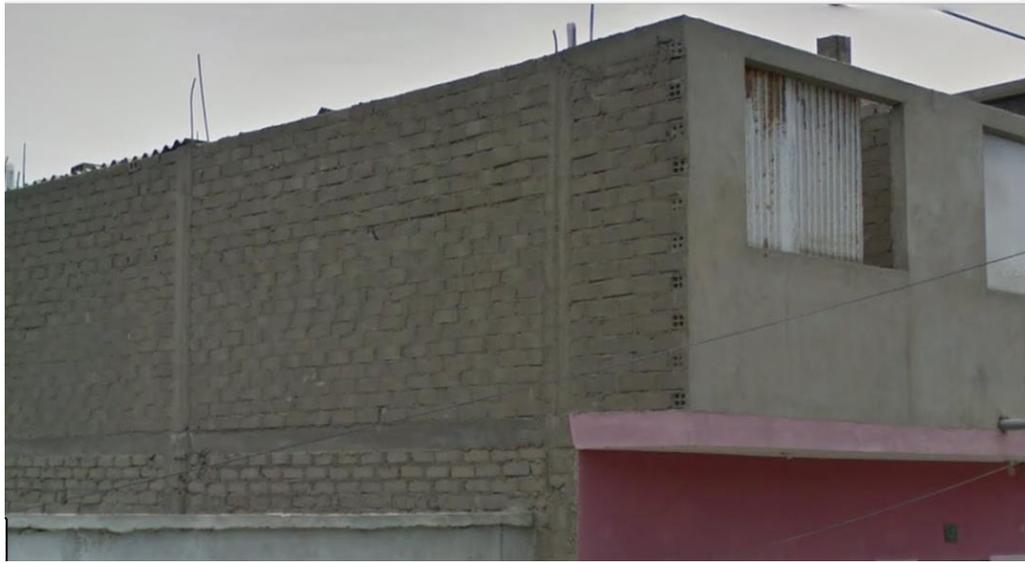
Fig. 4.14 Vivienda con muros portantes de ladrillo pandereta. (Ps.j Tupac Amaru A-39)

El uso de estos ladrillos tubulares es debido a su menor costo frente a los macizos o sólidos. Los muros construidos de ladrillo pandereta presentan una falla frágil y repentina, haciendo perjudicial su desempeño ante eventuales sismos.

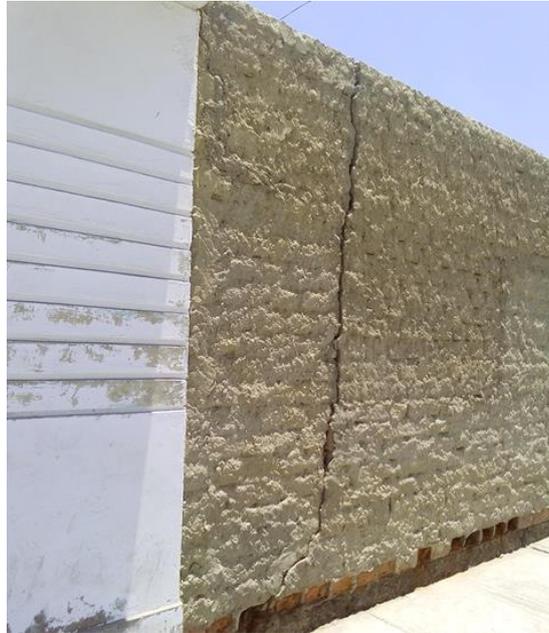
Producto de un mal confinamiento, o confinamiento en solo dos lados, vaciado de columnas sin estar dentados o asimismo o ausencia de mechas en algunos casos.

Fig. 4.14 Muro agrietado, ausencia de confinamiento (Jr. Angamos Ñ-6, F.A.)

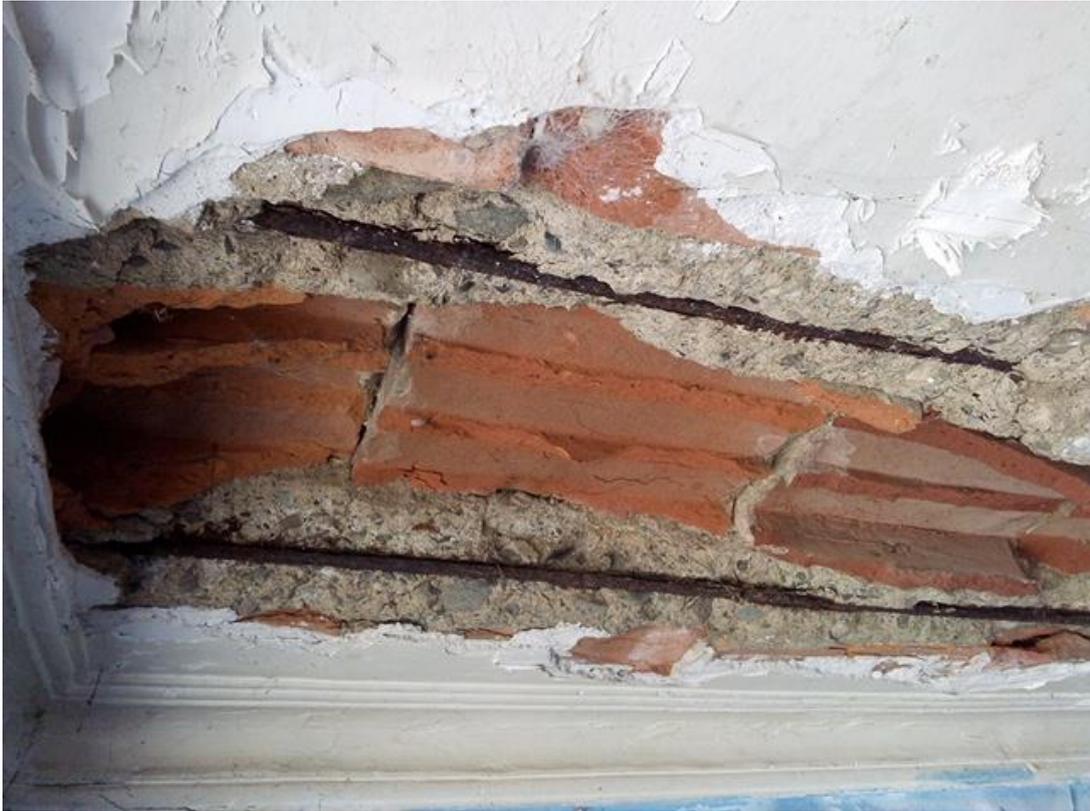
Corrosión en la estructura de la losa aligerada, producto de oxidación del acero, en varias áreas de la misma.

Fig. 4.15 Acero corroído en acero de losa aligerada. (Jr. Huánuco H-23B, F.A)

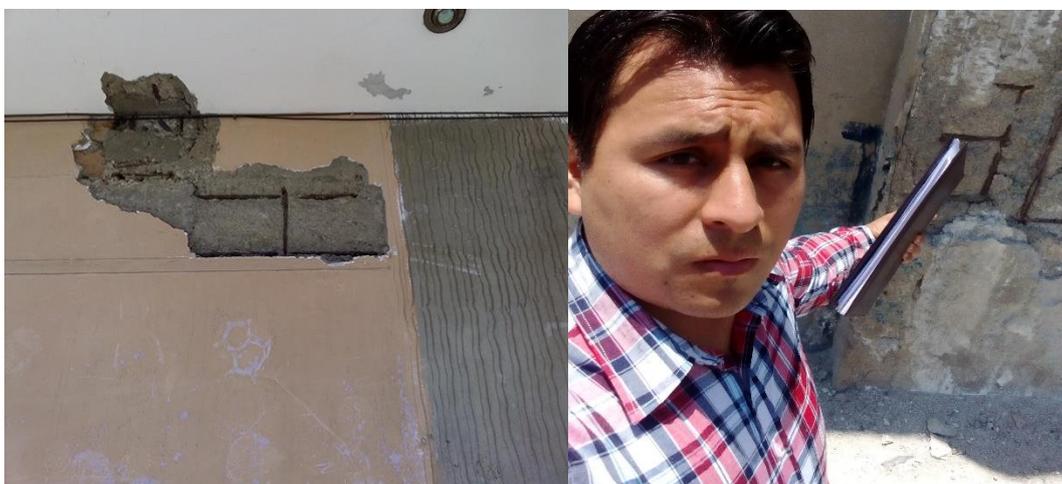
Pudo observarse la corrosión en las armaduras de vigas y columnas de algunas viviendas que fueron encuestadas.

Fig. 4.16 Corrosión en armaduras de vigas y columnas. (Jr. Lima B-23. F.A)

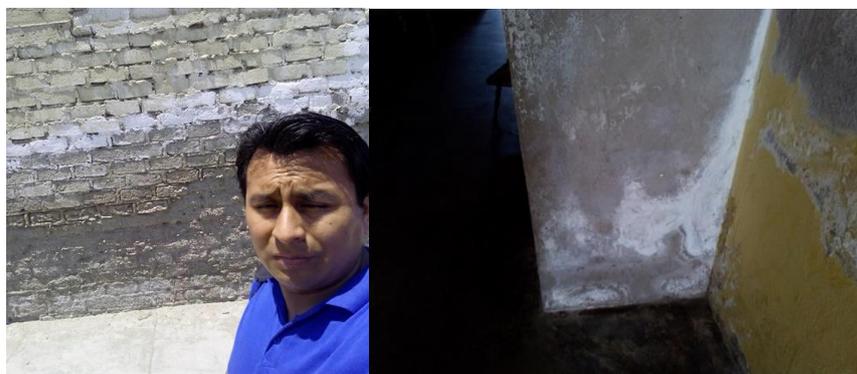
Pudo observarse de manera común la presencia de salitre en más del 75% de viviendas encuestadas, en algunos casos de manera extrema, en otras en partes mínimas de la edificación.

Fig. 4.17 presencia de salitre en el interior y exterior de viviendas. (Jr. Huánuco H-24, F.A)

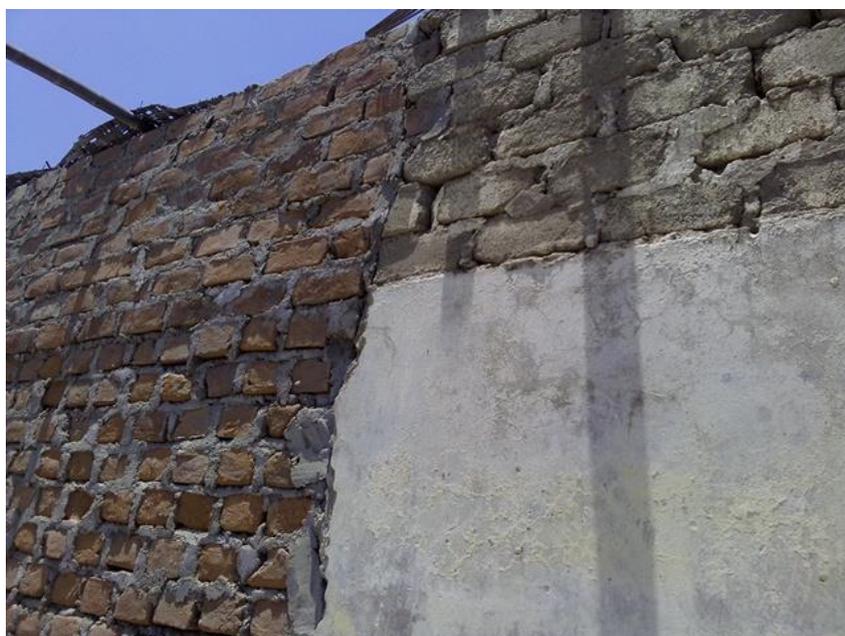
Los llamados ladrillos artesanales, son de uso común en las viviendas encuestadas, se desmoronan con facilidad y su calidad no está certificada.

Fig. 4.18 Uso de ladrillos artesanales de mala calidad y levantamiento de muro deficiente.

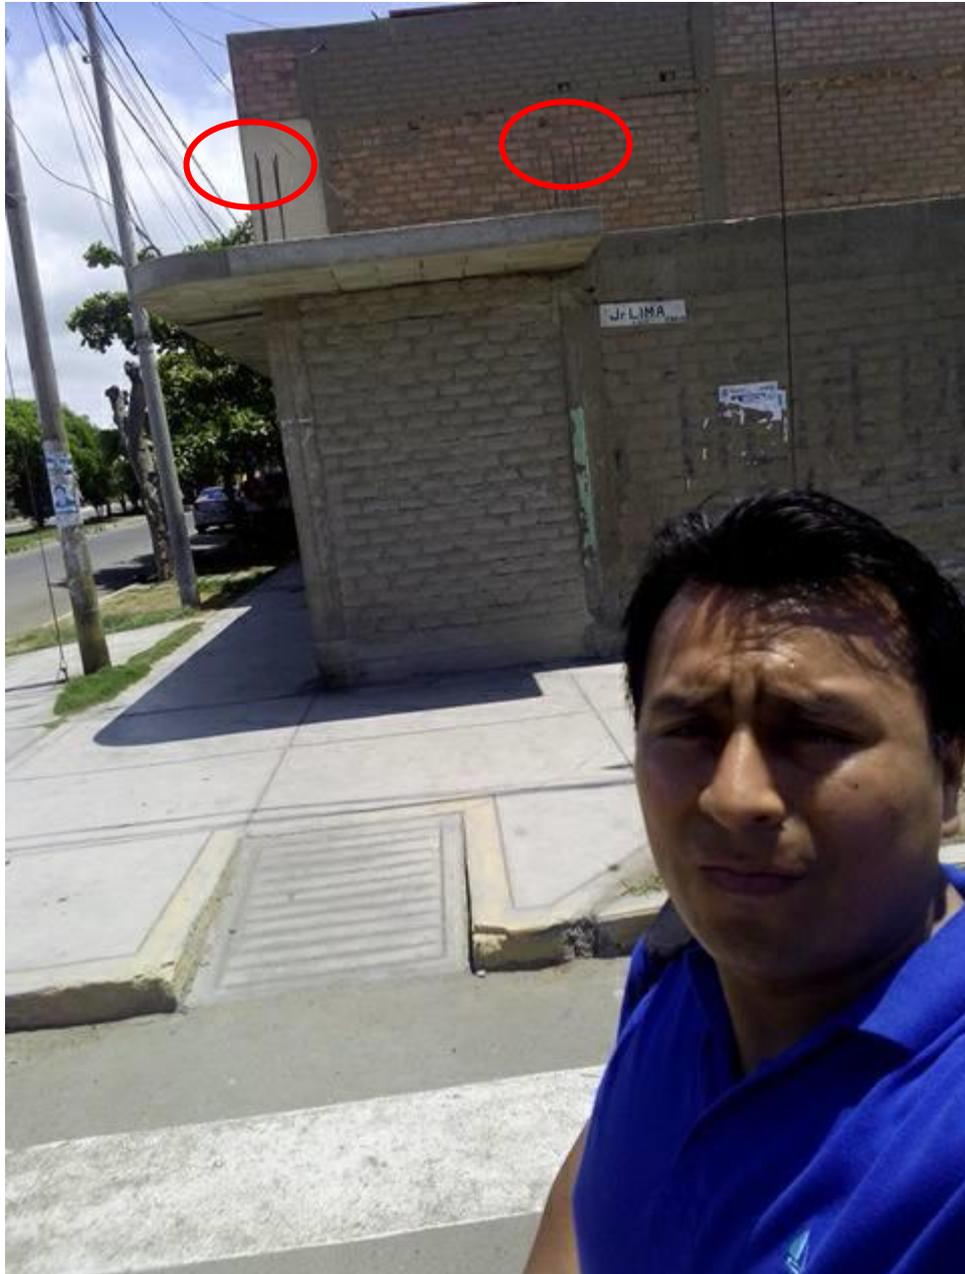
Fig. 4.19 Acero desprotegido en vivienda. (Jr. Lima Mza A, F.A)
