**UNIVERSIDAD NACIONAL DEL SANTA**  
**FACULTAD DE INGENIERÍA**  
**ESCUELA PROFESIONAL DE INGENIERÍA CIVIL**

“Patología del Concreto en las Estructuras del Puerto de CASMA - 2020”

**TESIS PARA OPTAR EL TITULO PROFESIONAL DE INGENIERO CIVIL**

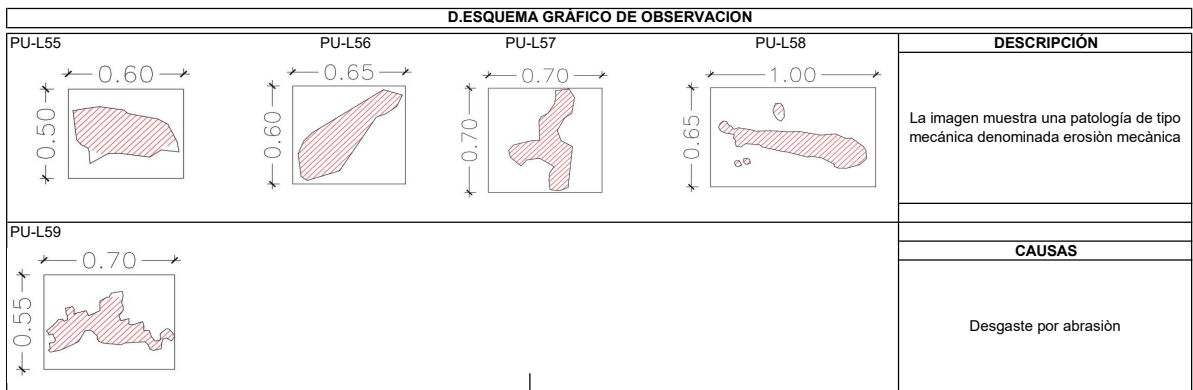
E. DETERMINAR NIVEL DE SEVERIDAD						
CLASIFICACIÓN DE PATOLOGÍA	PATOLOGÍA	ESPESOR AFECTADO	NIVEL DE SEVERIDAD			DESCRIPCIÓN
			LEVE	MODERADO	SEVERO	
MECÁNICA	EROSIÓN PU-L55	0.30	x			Elemento afectado menos del 5% De su espesor
MECÁNICA	EROSIÓN PU-L56	0.39				
MECÁNICA	EROSIÓN PU-L57	0.49				
MECÁNICA	EROSIÓN PU-L58	0.65				
MECÁNICA	EROSIÓN PU-L59	0.39				
ESPESOR DE PATOLOGÍA		2.22				
ESPESOR TOTAL DE LA LOSA		61.50				
% PATOLOGÍAS		3.60%

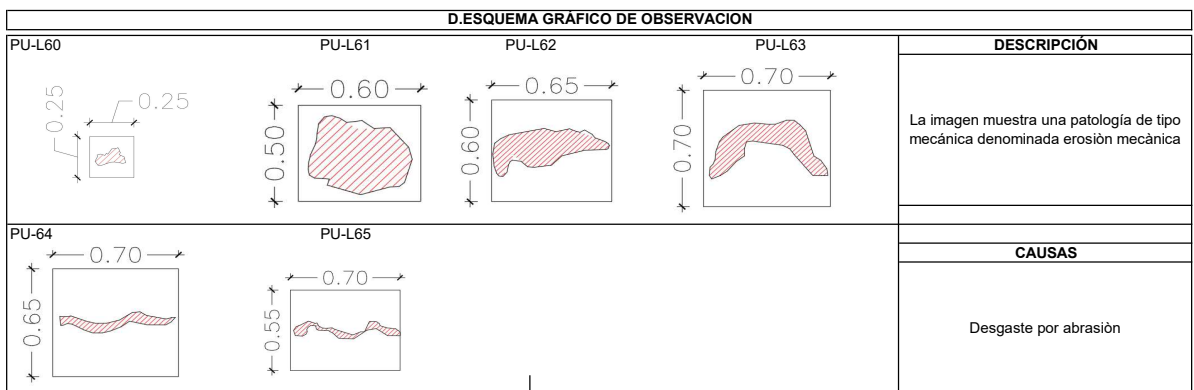
E. DETERMINAR NIVEL DE SEVERIDAD						
CLASIFICACIÓN DE PATOLOGÍA	PATOLOGÍA	ESPESOR AFECTADO	NIVEL DE SEVERIDAD			DESCRIPCIÓN
			LEVE	MODERADO	SEVERO	
MECÁNICA	EROSIÓN PU-L60	0.06	x			Elemento afectado menos del 5% De su espesor
MECÁNICA	EROSIÓN PU-L61	0.30				
MECÁNICA	EROSIÓN PU-L62	0.39				
MECÁNICA	EROSIÓN PU-L63	0.49				
MECÁNICA	EROSIÓN PU-L64	0.46				
MECÁNICA	EROSIÓN PU-L65	0.39				
ESPESOR DE PATOLOGÍA		2.08				
ESPESOR TOTAL DE LA LOSA		61.50				
% PATOLOGÍAS		3.39%

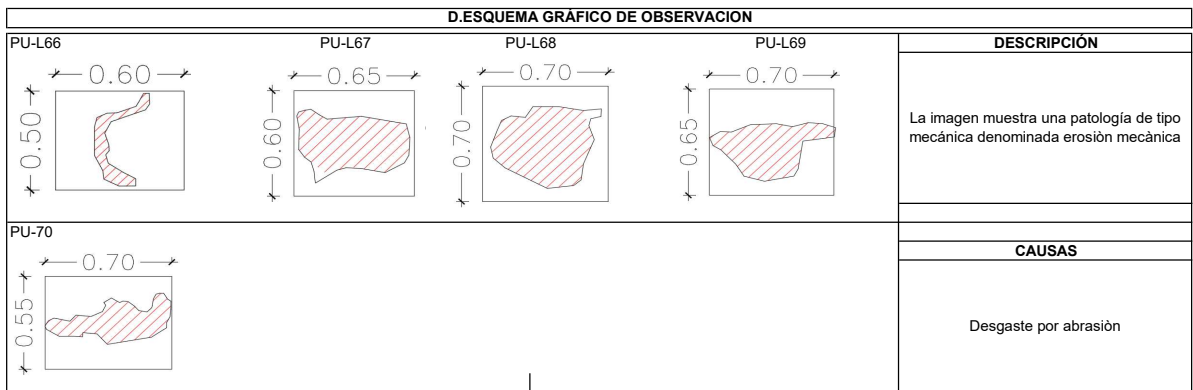
E. DETERMINAR NIVEL DE SEVERIDAD						
CLASIFICACIÓN DE PATOLOGÍA	PATOLOGÍA	ESPESOR AFECTADO	NIVEL DE SEVERIDAD			DESCRIPCIÓN
			LEVE	MODERADO	SEVERO	
MECÁNICA	EROSIÓN PU-L66	0.30	x			Elemento afectado menos del 5% De su espesor
MECÁNICA	EROSIÓN PU-L67	0.39				
MECÁNICA	EROSIÓN PU-L68	0.49				
MECÁNICA	EROSIÓN PU-L69	0.46				
MECÁNICA	EROSIÓN PU-L70	0.39				
ESPESOR DE PATOLOGÍA		2.02				
ESPESOR TOTAL DE LA LOSA		61.50				
% PATOLOGÍAS		3.28%

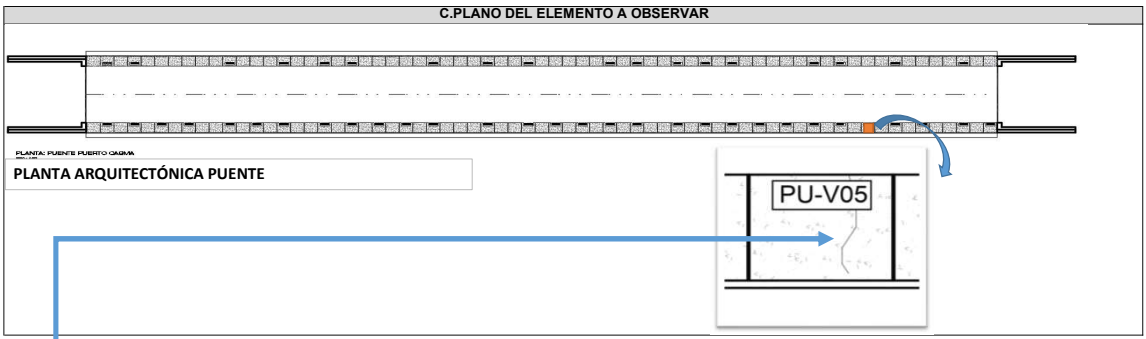
D. ESQUEMA GRÁFICO DE OBSERVACION		DESCRIPCIÓN
 	 	<p>La imagen muestra una patología de tipo mecánica denominada grieta.</p>
		CAUSAS

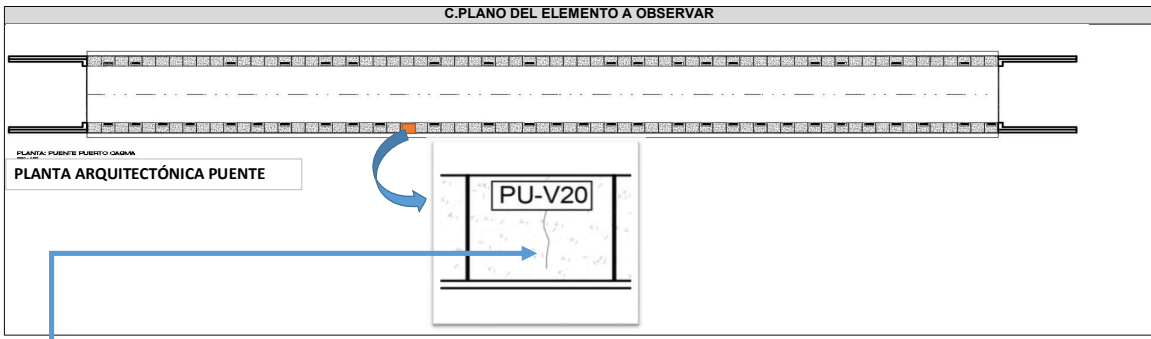
D. ESQUEMA GRÁFICO DE OBSERVACION		DESCRIPCIÓN
		<p>La imagen muestra una patología de tipo mecánica denominada grieta.</p>
		CAUSAS

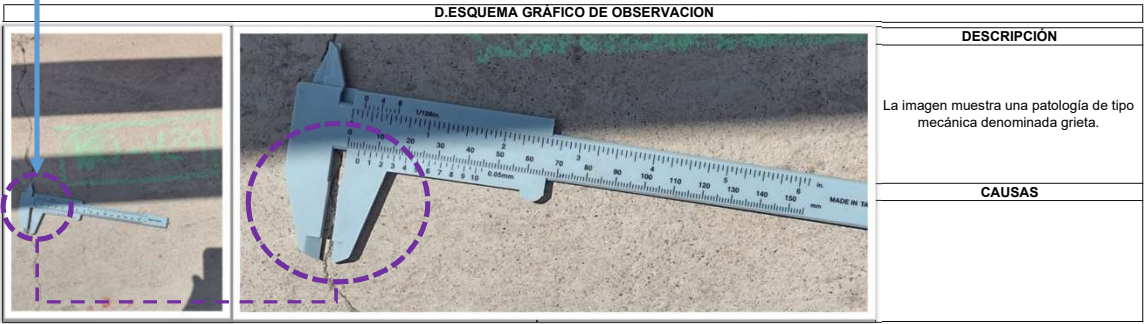
E. DETERMINAR NIVEL DE SEVERIDAD						
CLASIFICACIÓN DE PATOLOGÍA	PATOLOGÍA	ANCHO GRIETA O FISURA	NIVEL DE SEVERIDAD			DESCRIPCIÓN
			LEVE	MODERADO	SEVERO	
MECÁNICA	GRIETA	4 mm		X		Presencia de grietas con un ancho de 2.00 mm a 4.00 mm

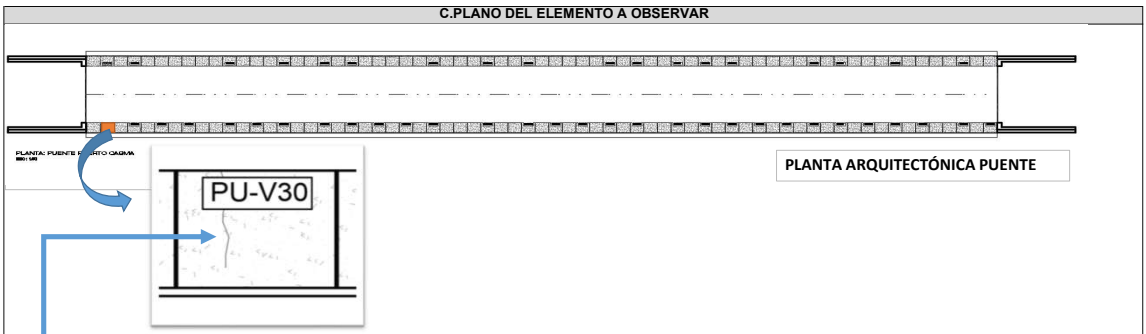
D. ESQUEMA GRÁFICO DE OBSERVACION		DESCRIPCIÓN
 	 	<p>La imagen muestra una patología de tipo mecánica denominada grieta.</p>
		CAUSAS

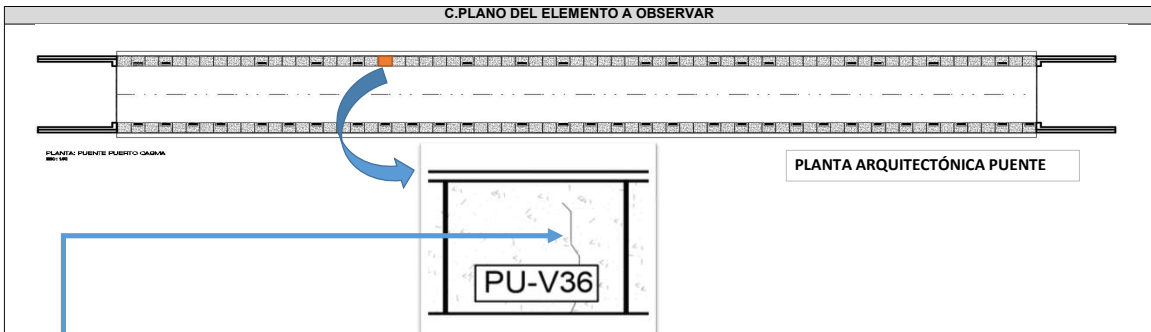
D. ESQUEMA GRÁFICO DE OBSERVACION		DESCRIPCIÓN
		<p>La imagen muestra una patología de tipo mecánica denominada grieta.</p>
		CAUSAS

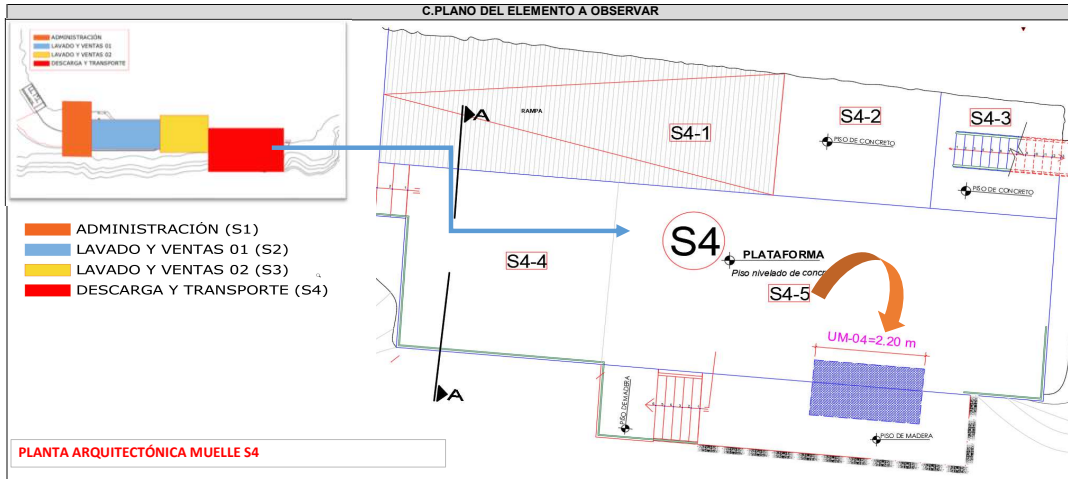
PATOLOGÍA	DESCRIPCIÓN	CAUSAS
DISGREGACIÓN	La imagen muestra una patología de tipo química denominada disgregación.	Agentes químicos sulfatos y sales
GRIETAS	La imagen muestra una patología de tipo mecánica denominada grieta.	Agentes químicos sulfatos y sales
