TESIS PARA OBTENER EL TÍTULO PROFESIONAL DE
INGENIERO CIVIL

**“EVALUACIÓN TÉCNICA Y ECONÓMICA APLICANDO EL
SOFTWARE HDM-4 PARA EL MEJORAMIENTO DEL
CIRCUITO VIAL HUAYABAMBA, PROVINCIA RODRIGUEZ DE
MENDOZA – AMAZONAS – CINCO TRAMOS – ENTRE
PROGRESIVAS 0+000 HASTA 27+341.84”**

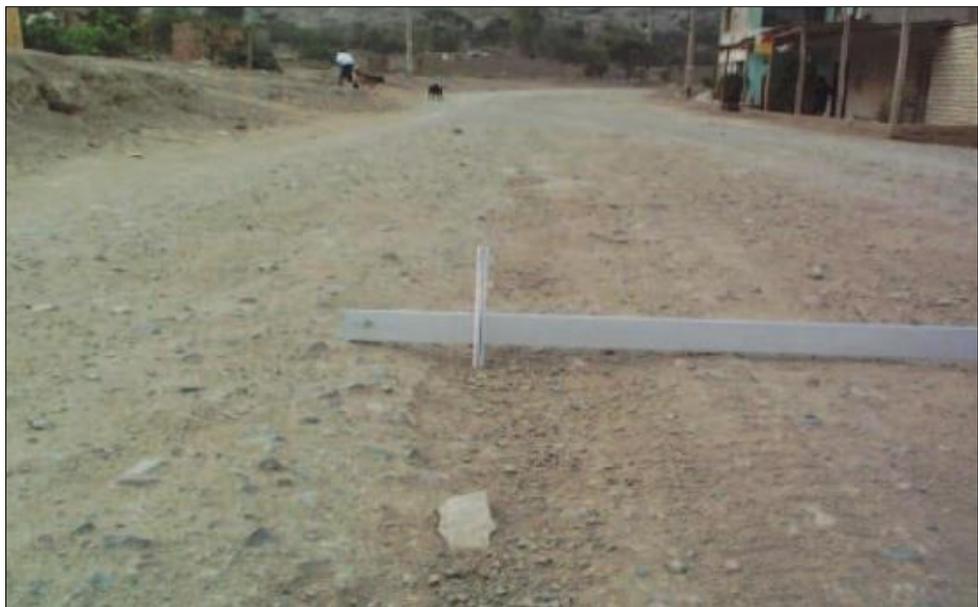
Figura 1. Deformación Gravedad 1- Huellas/hundimientos sensibles al usuario, pero < 5 cm.

- ✓ 1: Huellas/hundimientos sensibles al usuario, pero < 5 cm
- ✓ 2: Huellas/hundimientos entre 5 cm y 10 cm
- ✓ 3: Huellas/hundimientos ≥ 10 cm

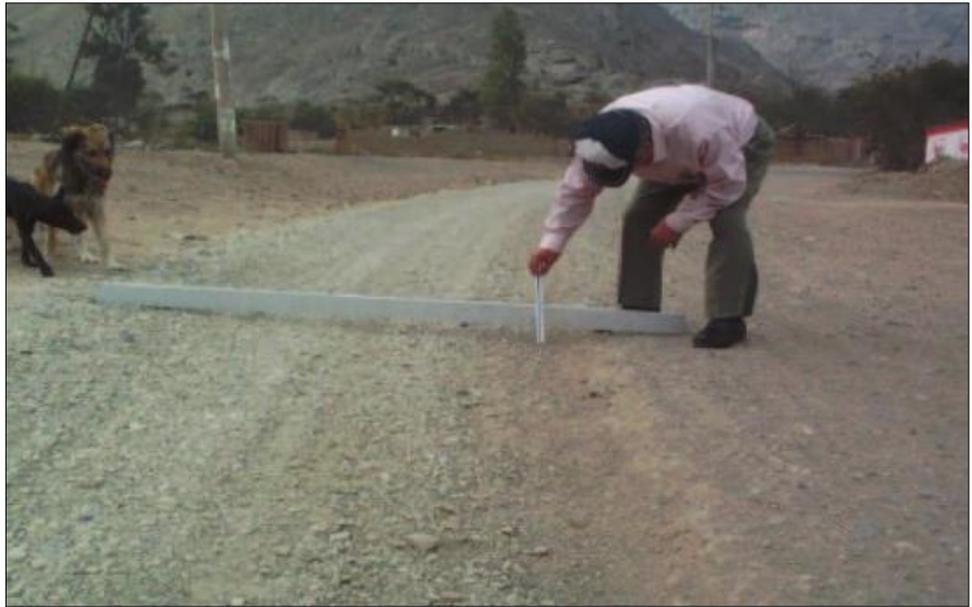
Figura 2. Deformación Gravedad 2 - Huellas/hundimientos entre 5 cm y 10 cm

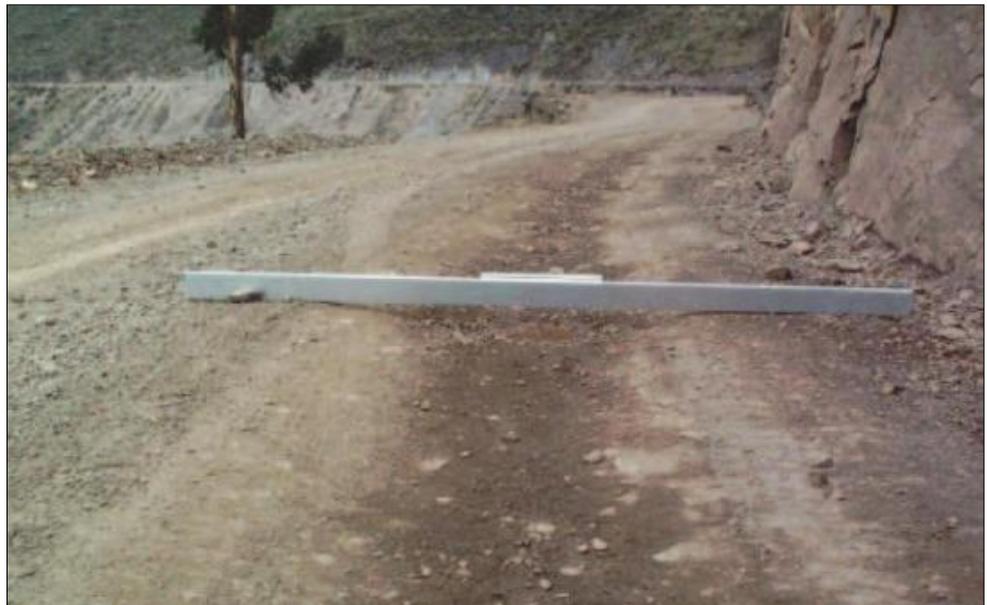
Figura 3. Deformación Gravedad 3 - Huellas/hundimientos ≥ 10 cm

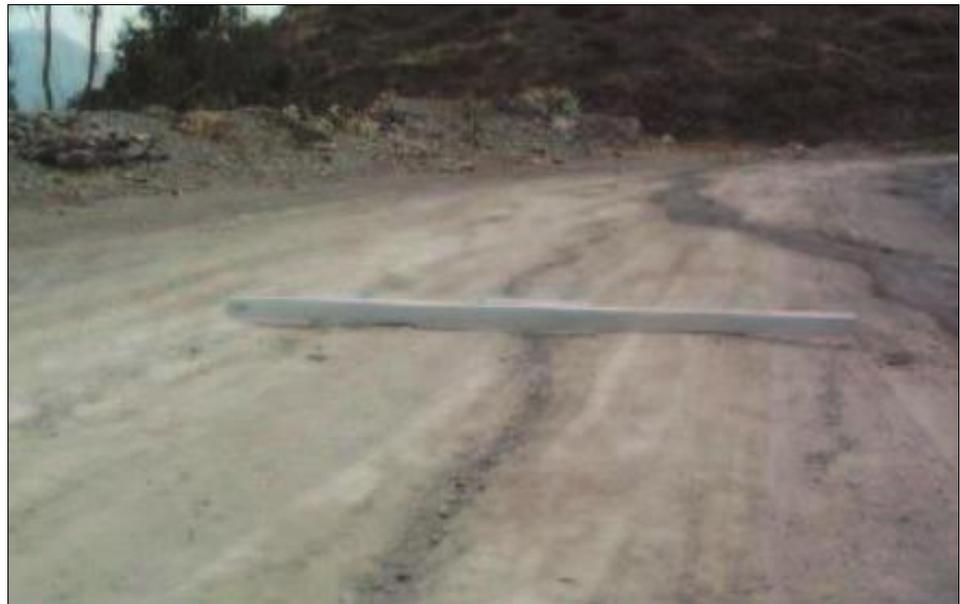
Figura 4. Erosión Gravedad I - Sensible al usuario, pero < 5 cm

- ✓ 1: Sensible al usuario pero profundidad < 5 cm
- ✓ 2: Profundidad entre 5 cm y 10 cm
- ✓ 3: Profundidad \geq 10 cm.

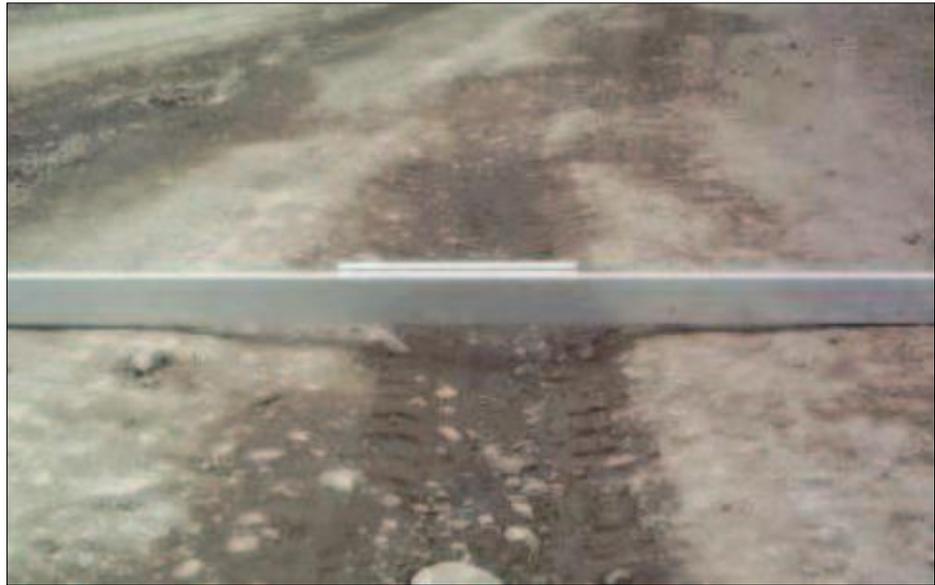
Figura 5. Erosión Gravedad II- Profundidad entre 5 cm y 10 cm

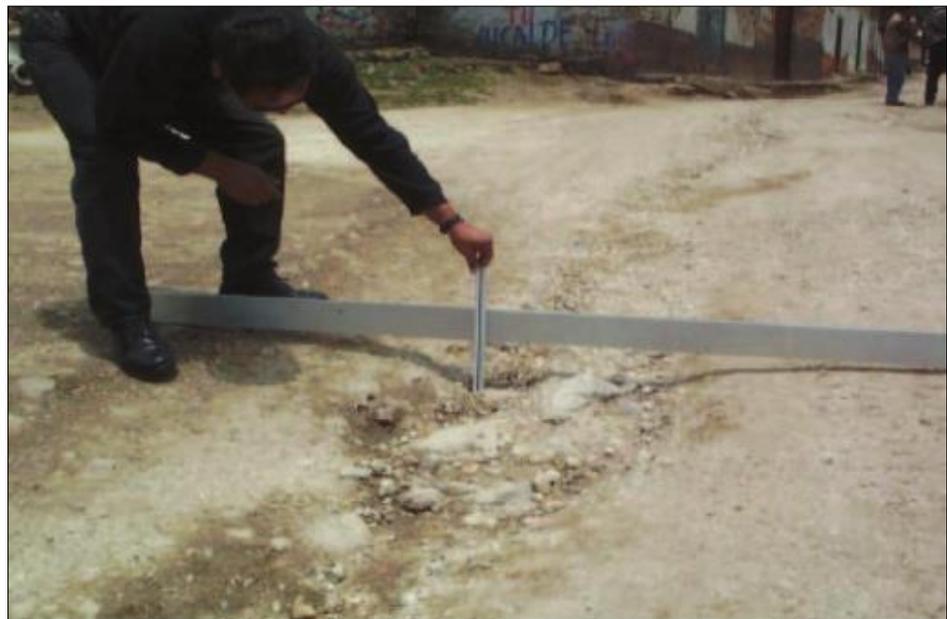
Figura 6. Erosión Gravedad III- Profundidad ≥ 10 cm

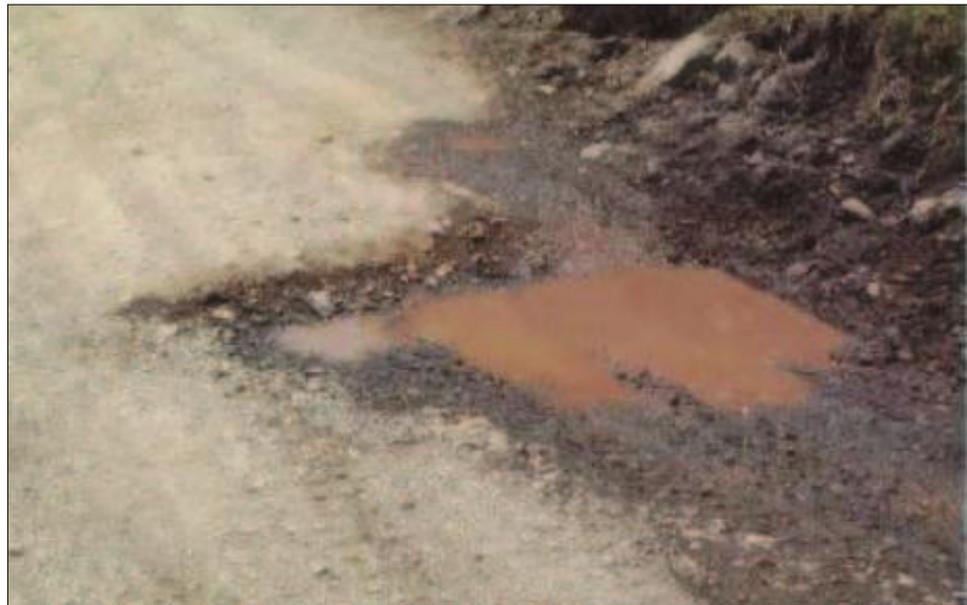
Figura 7. Baches Gravedad 1 - Pueden repararse por mantenimiento rutinario

- ✓ 1: Pueden repararse por mantenimiento rutinario
- ✓ 2: Necesita una capa de material adicional
- ✓ 3: Necesita una reconstrucción

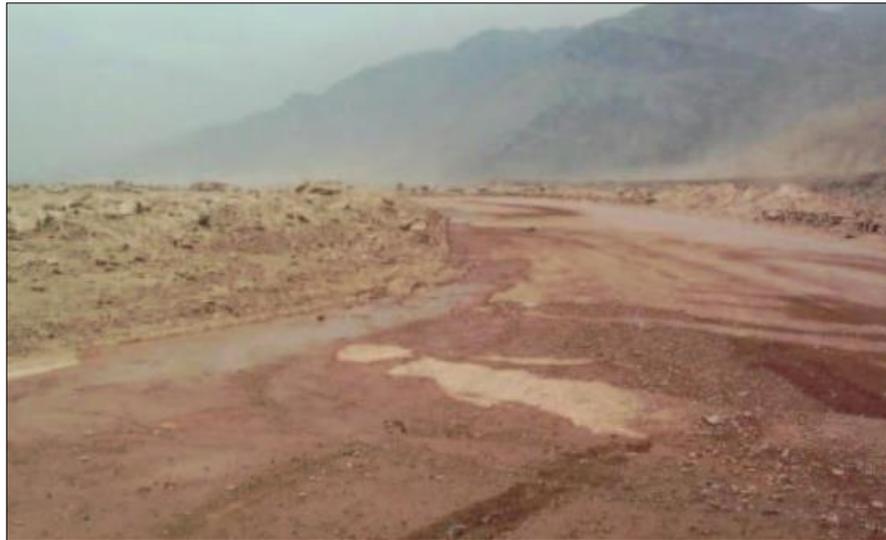
Figura 8. Baches Gravedad II - Necesita una capa de material adicional

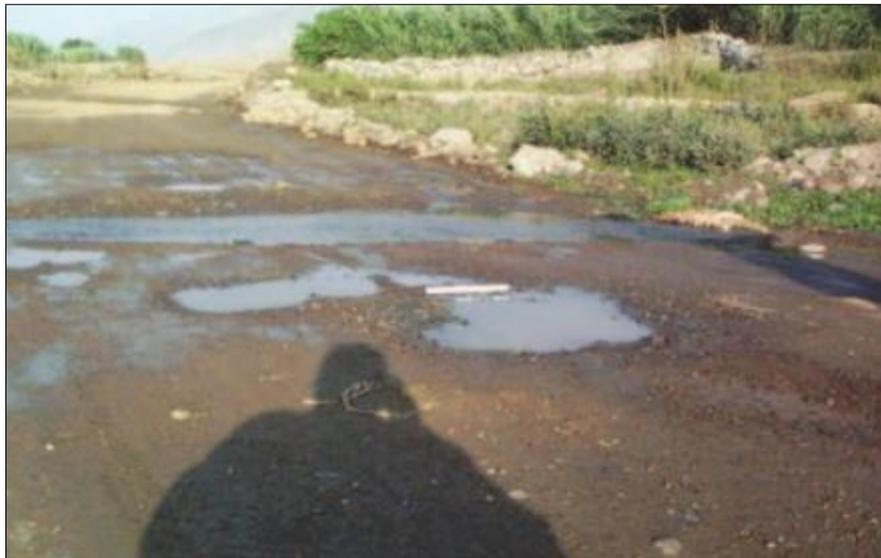
Figura 9. Baches Gravedad III - Necesita una reconstrucción

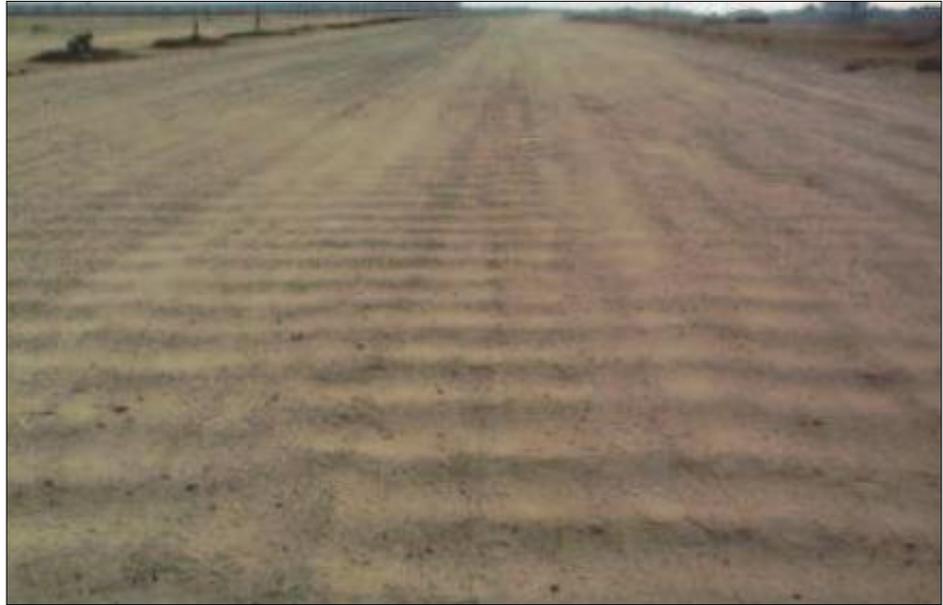
Figura 10. Encalaminado Gravedad I - Sensible al usuario, pero < 5 cm

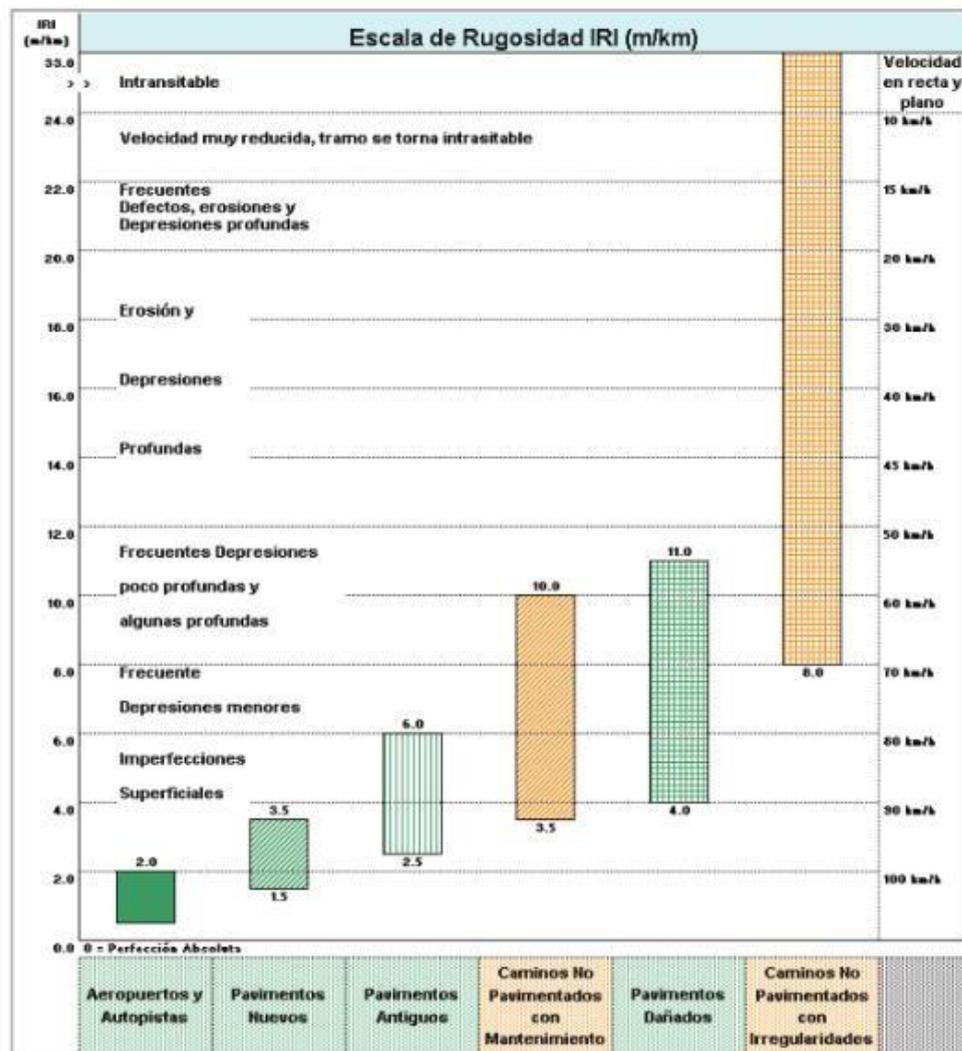
A continuación, se presenta un gráfico (traducido y adaptado de “Guidelines for conducting and calibrating road roughness measurements”, Sayers M.W., Gillespie T.D., Paterson W.D; World Bank Technical Paper Number No 46, 1986), donde se muestra escalas de rugosidad para distintos tipos de pavimento y condición.

Figura 14. Escala de rugosidad IRI (m/Km)

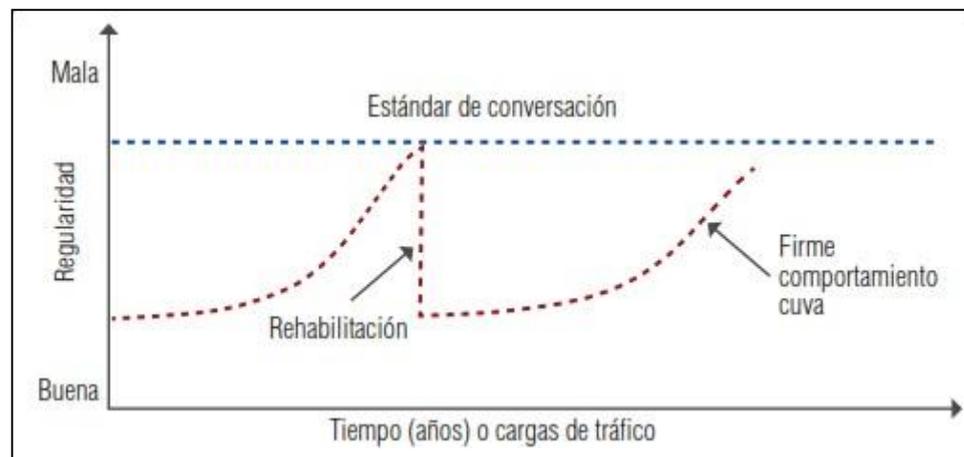
A continuación, se ilustra las tendencias previstas en el rendimiento de pavimentos representadas por la calidad de rodadura, que se suele medir en función del Índice de Regularidad Internacional (IRI). Cuando se define una política de mantenimiento, esta impone un límite al nivel de deterioro al que se permite que llegue el pavimento.

Figura 15. Concepto del análisis del ciclo de vida útil en el HDM-4

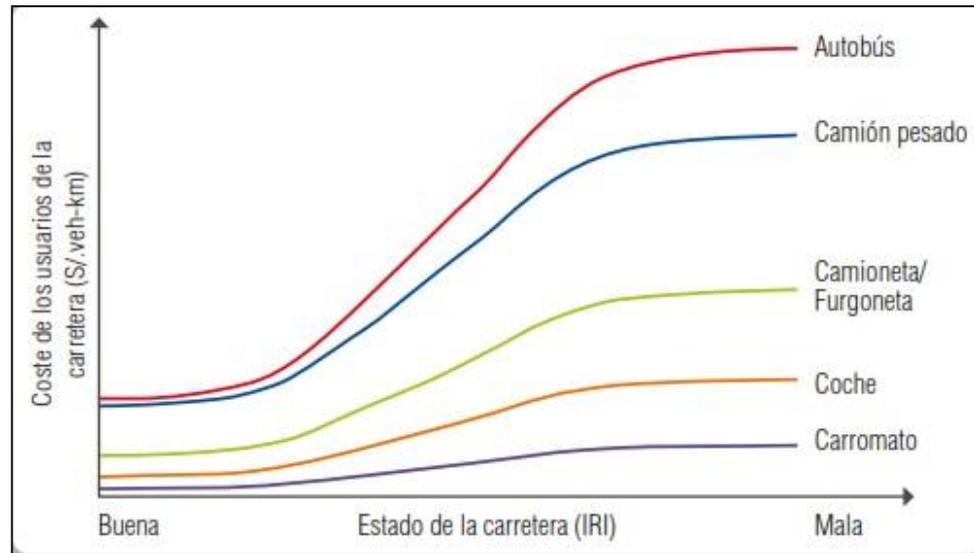
A continuación, se ilustra el impacto del estado de la carretera (representada en función del IRI) sobre el costo de los diferentes modos de transporte.

Figura 16. Efecto del estado de la carretera sobre los costos de operación vehicular para un terreno ondulado

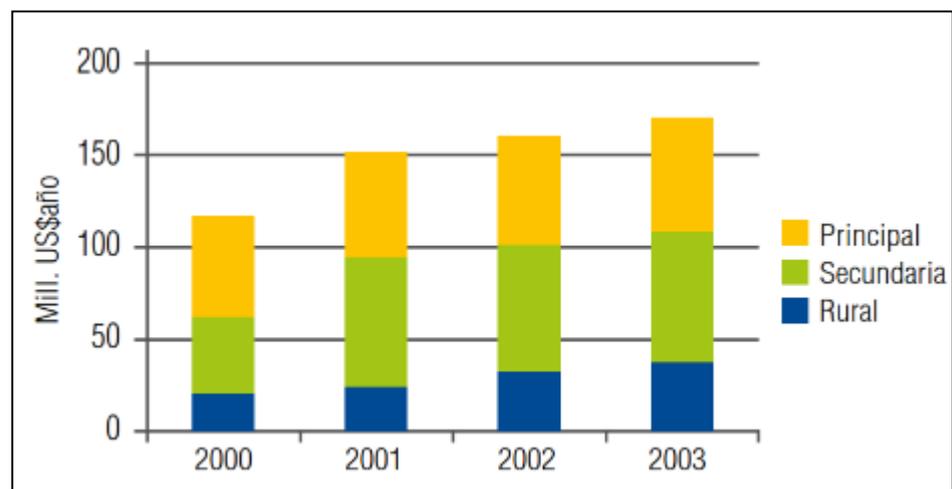
Figura 20. Asignaciones presupuestarias óptimas para subredes o tipos de redes

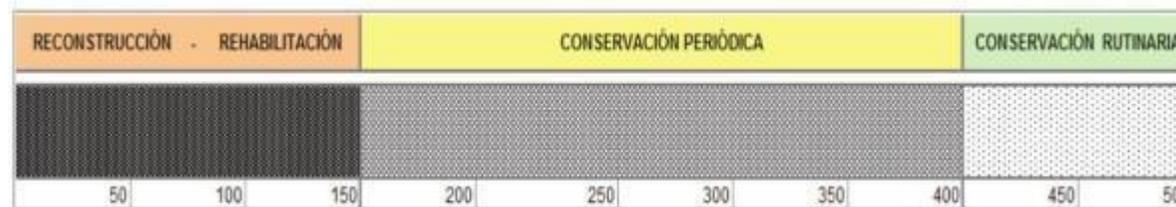
Figura 25. Tipos de conservación según calificación de condición

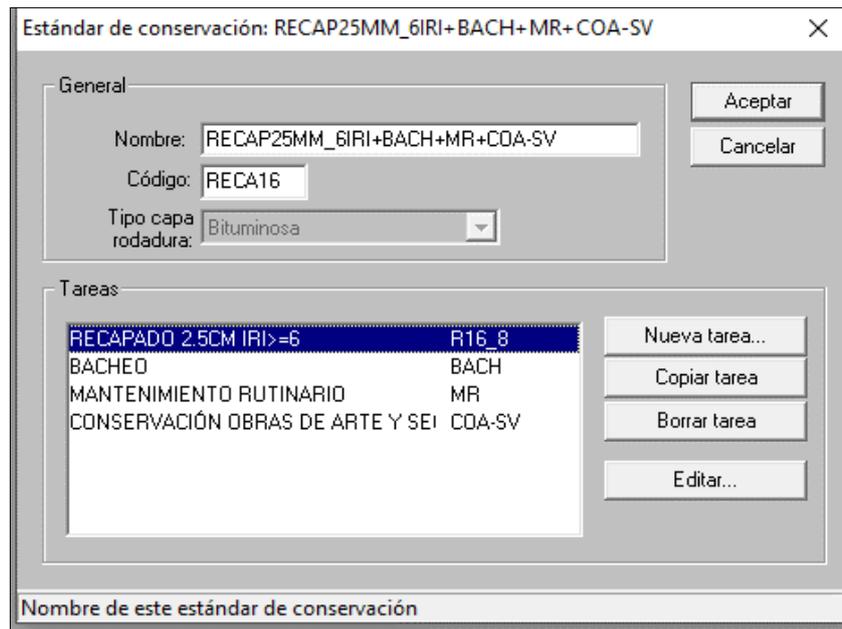
- Alternativa 2: Luego del mejoramiento de la carretera con tratamiento superficial bicapa con espesor de capa de rodadura de 25mm y espesor de base 150mm, se efectúa un mantenimiento rutinario permanente durante los 20 años de vida del proyecto, un recapado de 25mm cuando el $IRI \geq 6$, bacheo programado anual al 100% del área dañada, conservación de obras de arte y señalización vial.

Figura 48. Creación de estándar de conservación RECAP25mm_IRI \geq 6+BACHEO+MR+COA-SV.

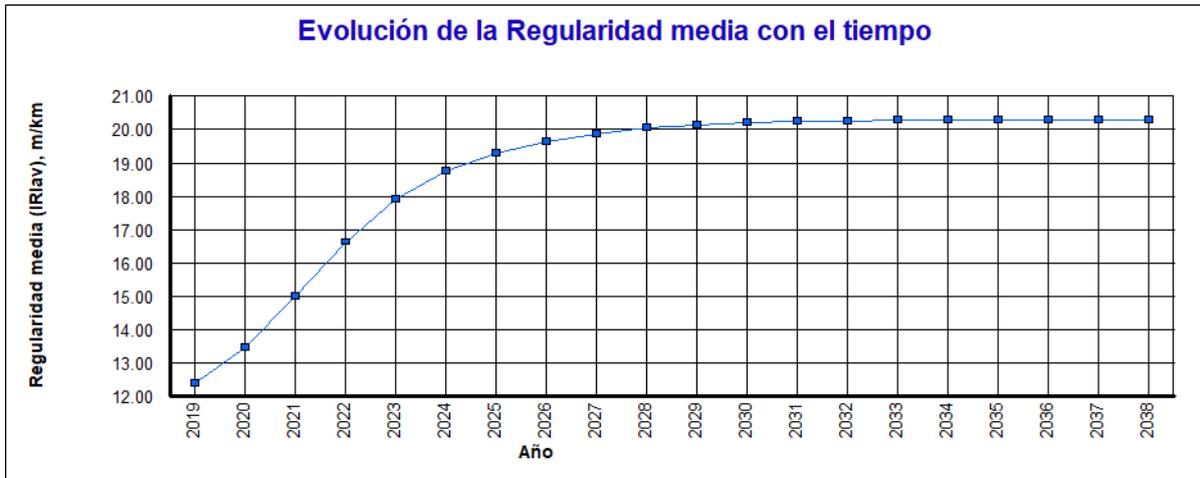
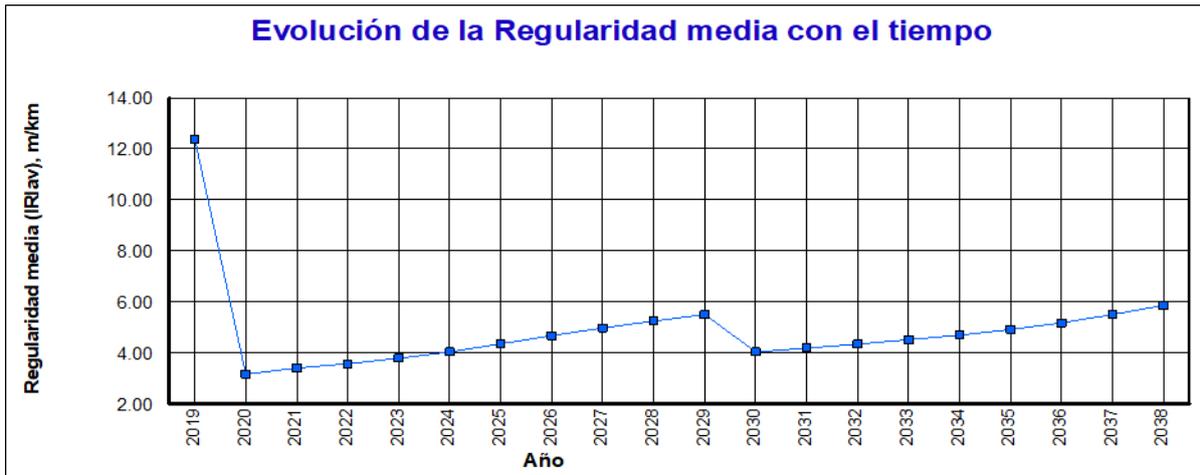
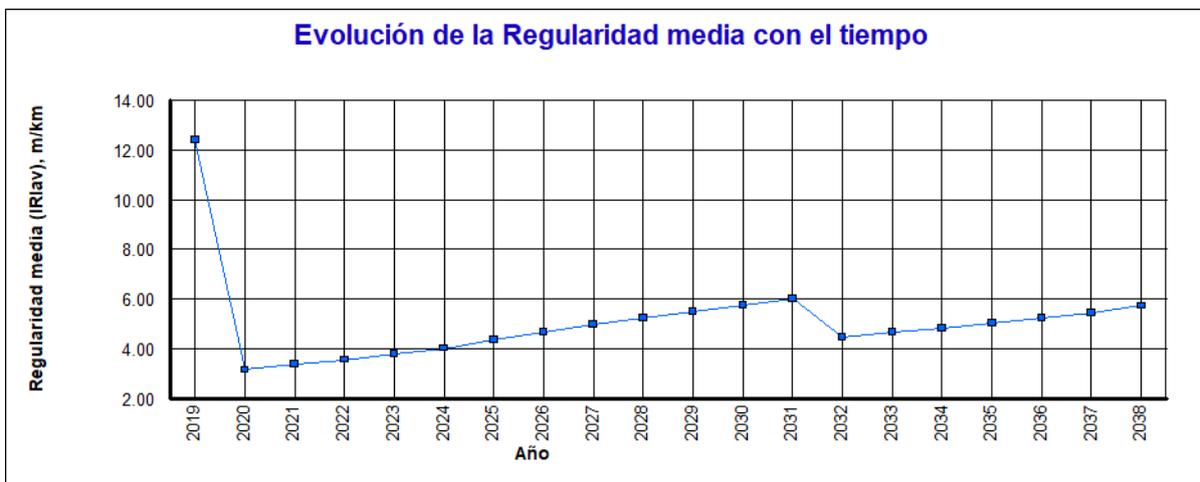
Las siguientes figuras muestran los gráficos de la evolución de la rugosidad en el Tramo I durante los 20 años que es el horizonte del proyecto, para cada alternativa:

Figura 62. Evolución de la regularidad – Alternativa base - Tramo I.

Figura 63. Evolución de la regularidad – Alternativa 1 - Tramo I.

Figura 64. Evolución de la regularidad – Alternativa 2 - Tramo I.

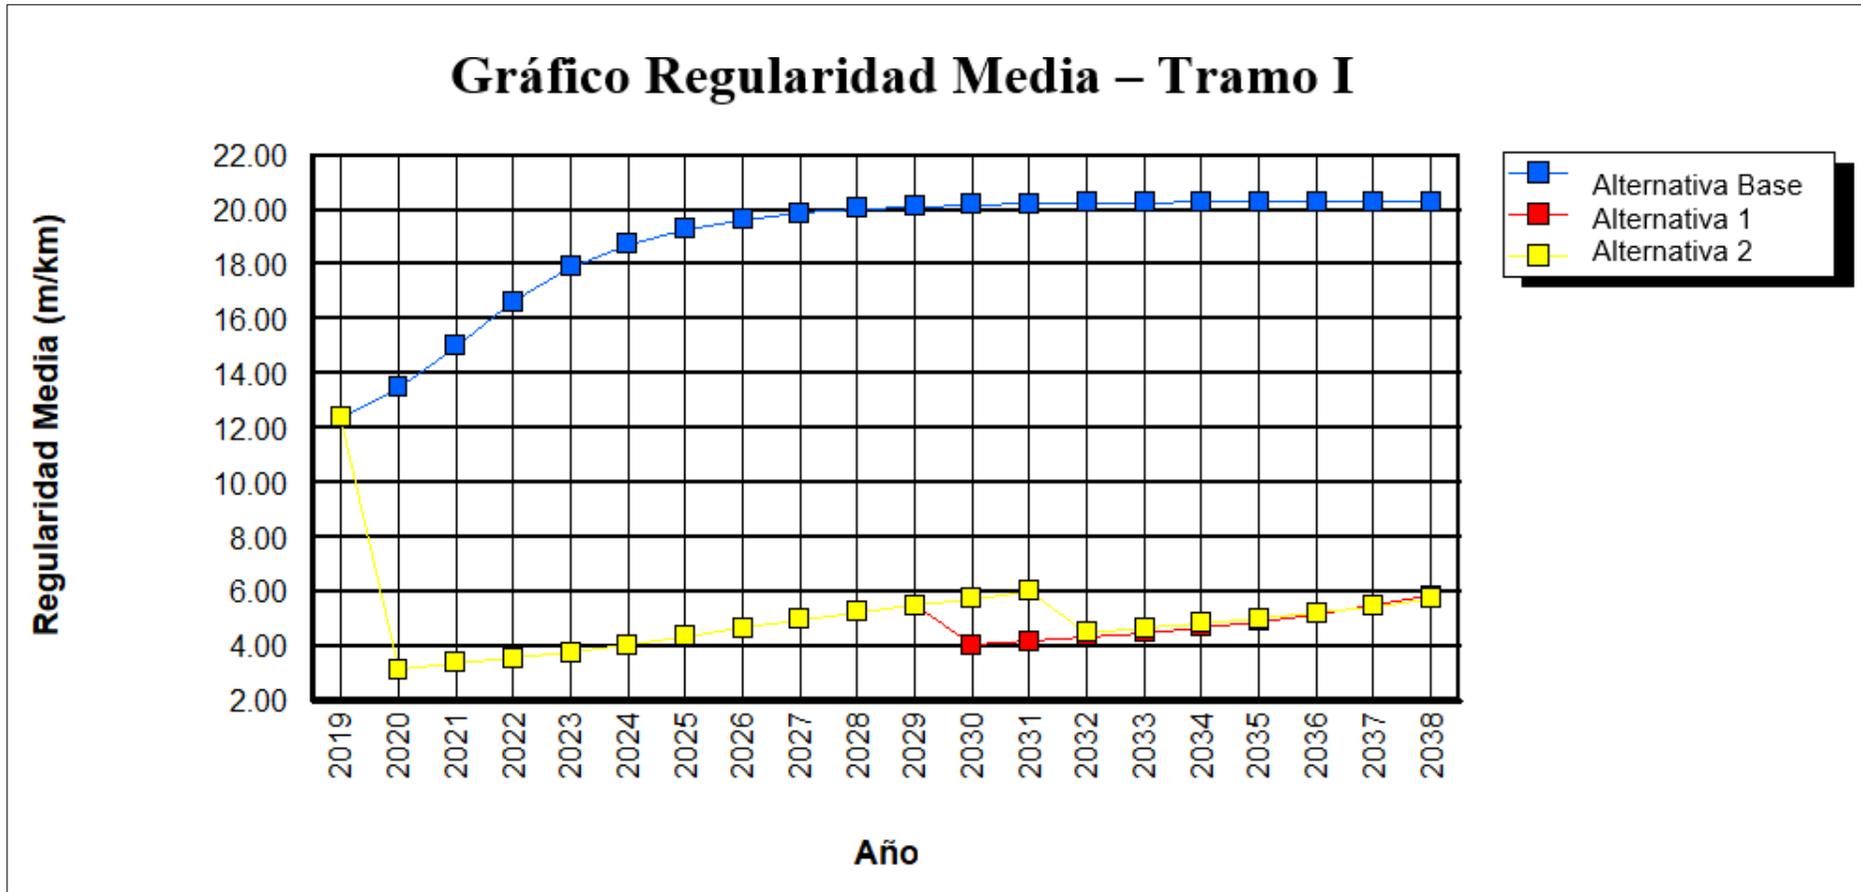
Figura 65. Gráfico de regularidad media – Tramo I.

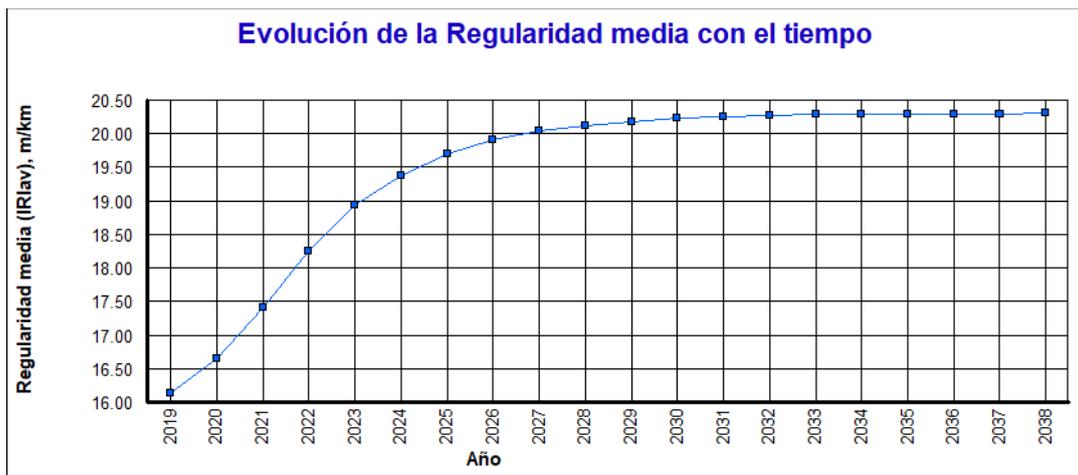
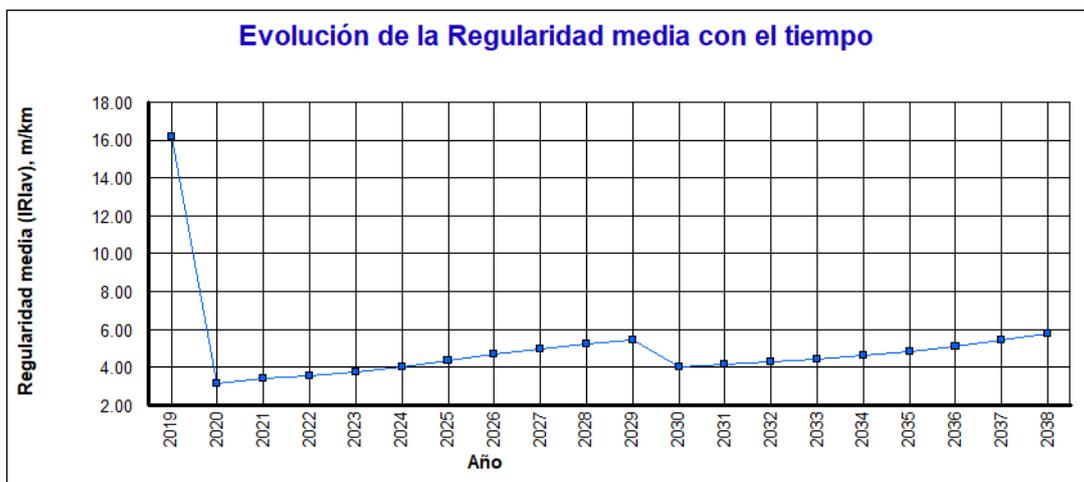
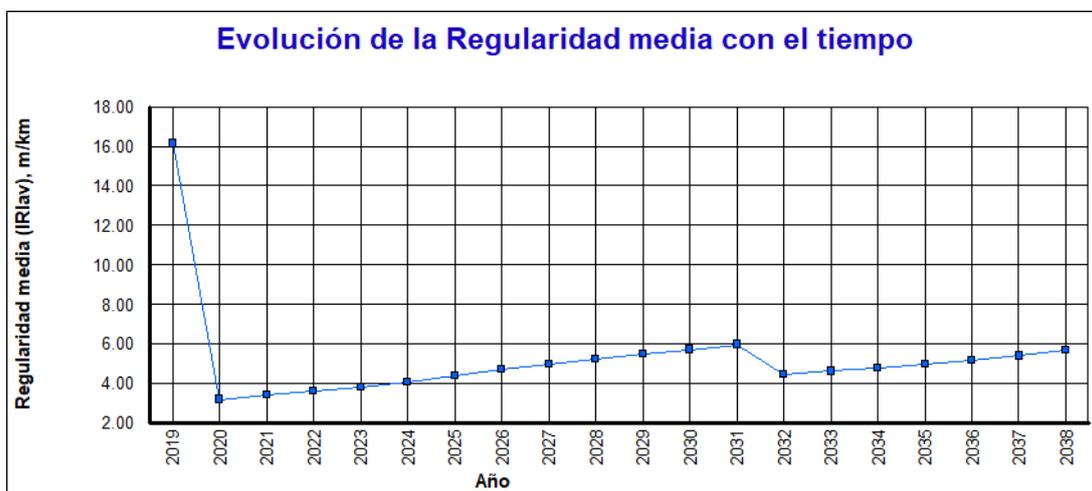
Las siguientes figuras muestran los gráficos de la evolución de la rugosidad en el Tramo II durante los 20 años que es el horizonte del proyecto, para cada alternativa:

Figura 66. Evolución de la regularidad – Alternativa base - Tramo II.

Figura 67. Evolución de la regularidad – Alternativa 1 - Tramo II.

Figura 68. Evolución de la regularidad – Alternativa 2 - Tramo II.

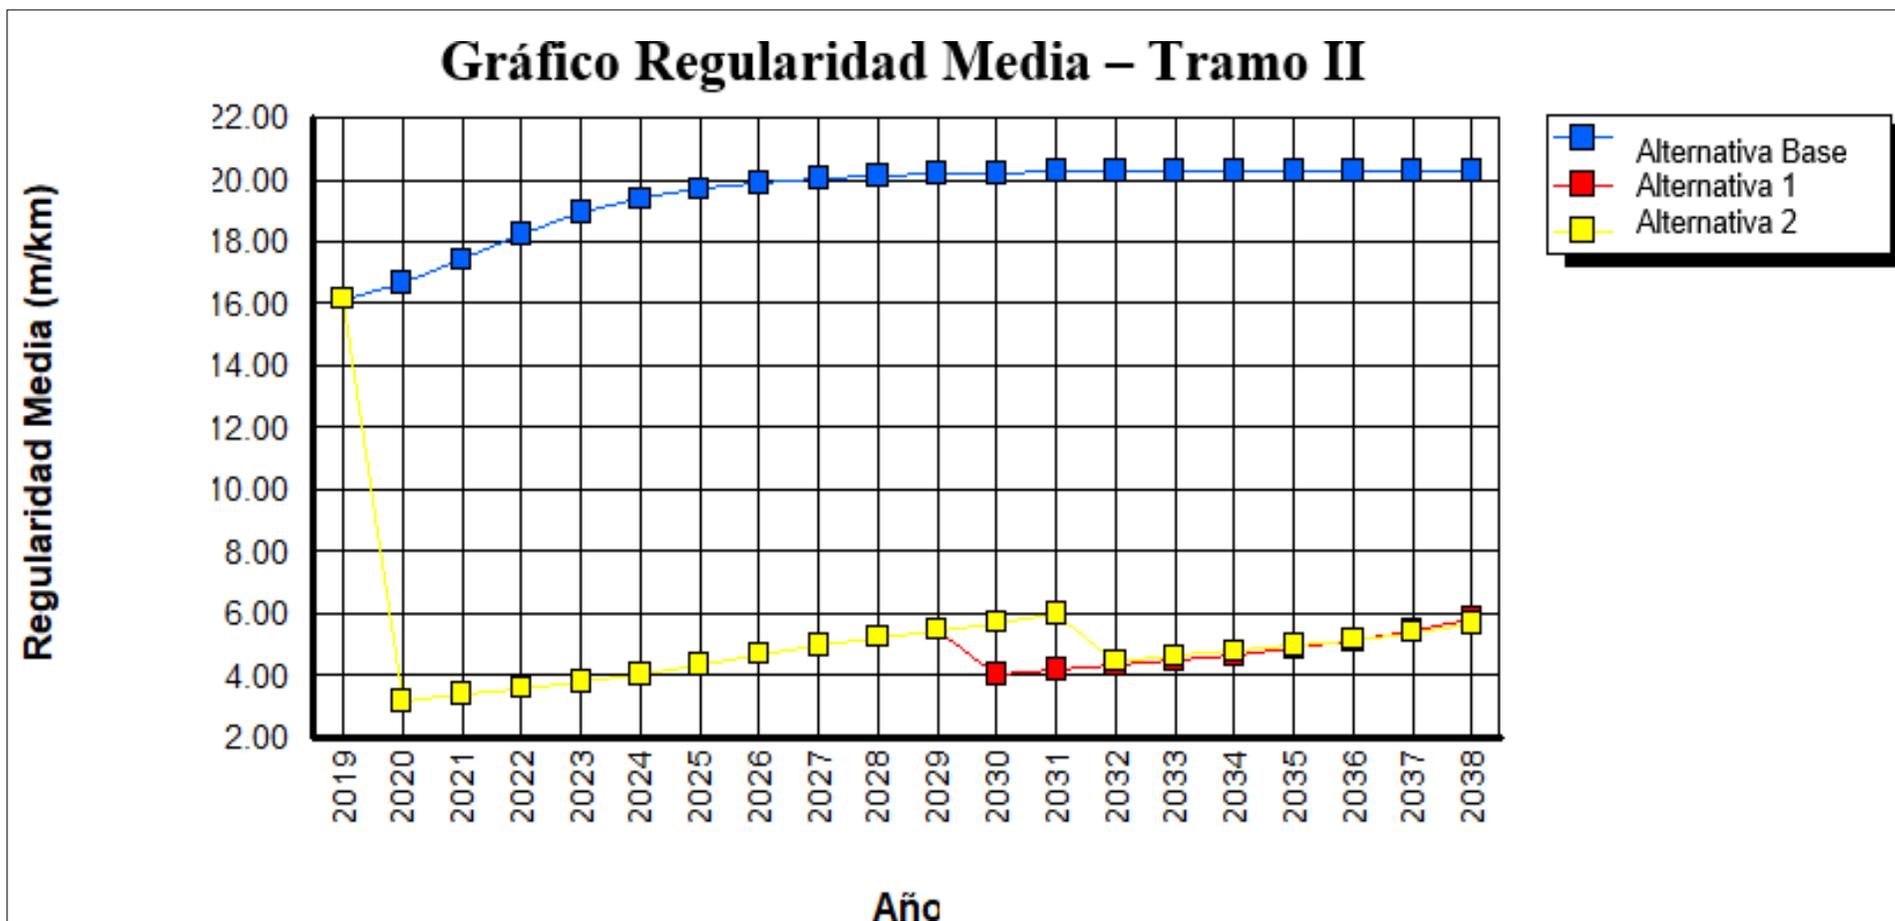
Figura 69. Gráfico de regularidad media – Tramo II.

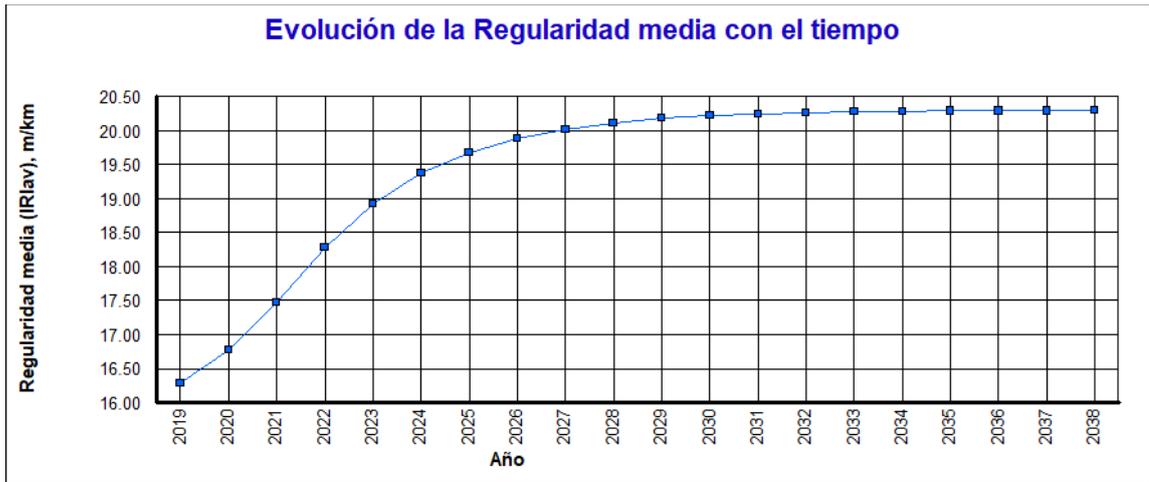
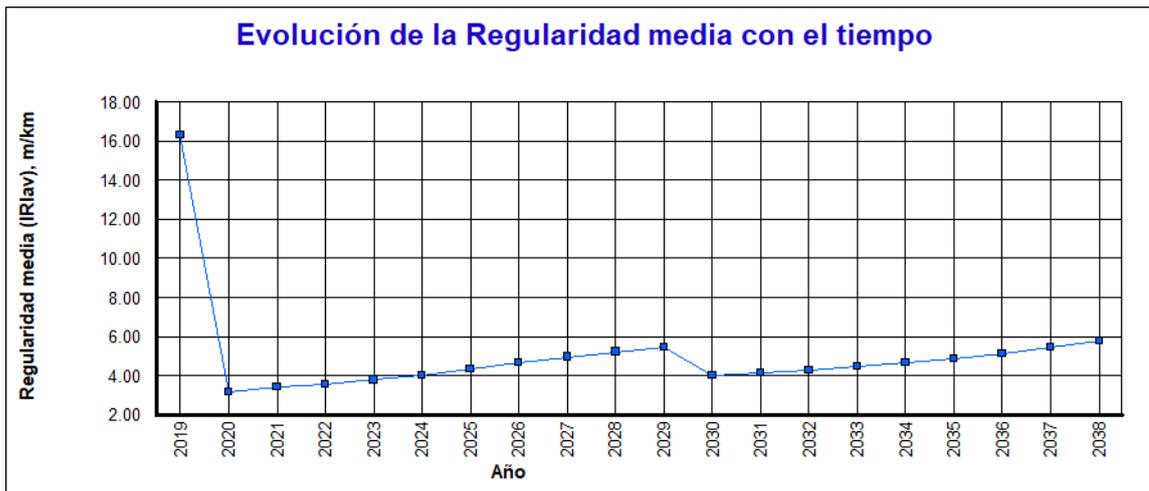
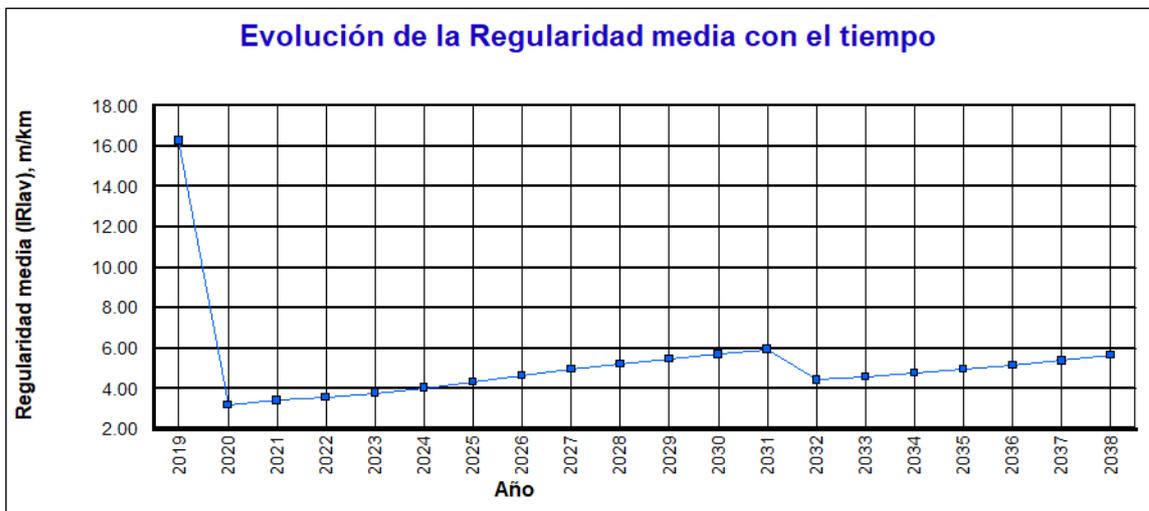
Las siguientes figuras muestran los gráficos de la evolución de la rugosidad en el Tramo III durante los 20 años que es el horizonte del proyecto, para cada alternativa:

Figura 70. Evolución de la regularidad – Alternativa base - Tramo III

Figura 71. Evolución de la regularidad – Alternativa 1 - Tramo III

Figura 72. Evolución de la regularidad – Alternativa 2 - Tramo III

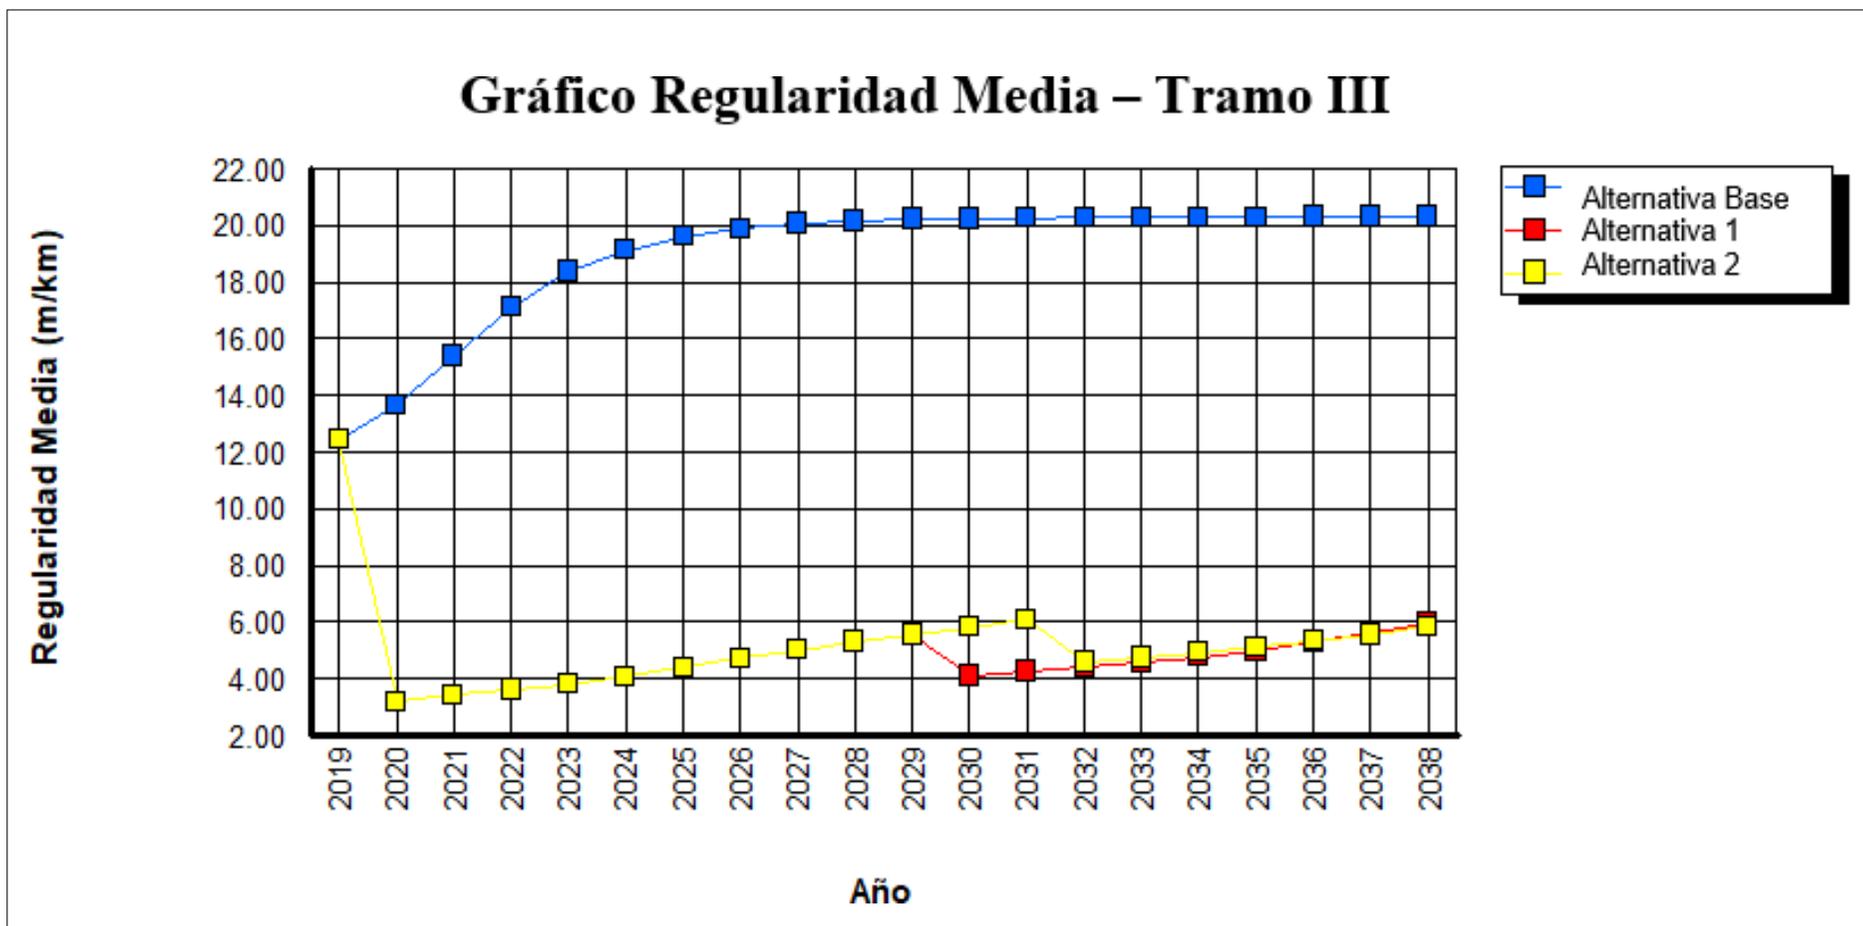
Figura 73. Gráfico de regularidad media – Tramo III

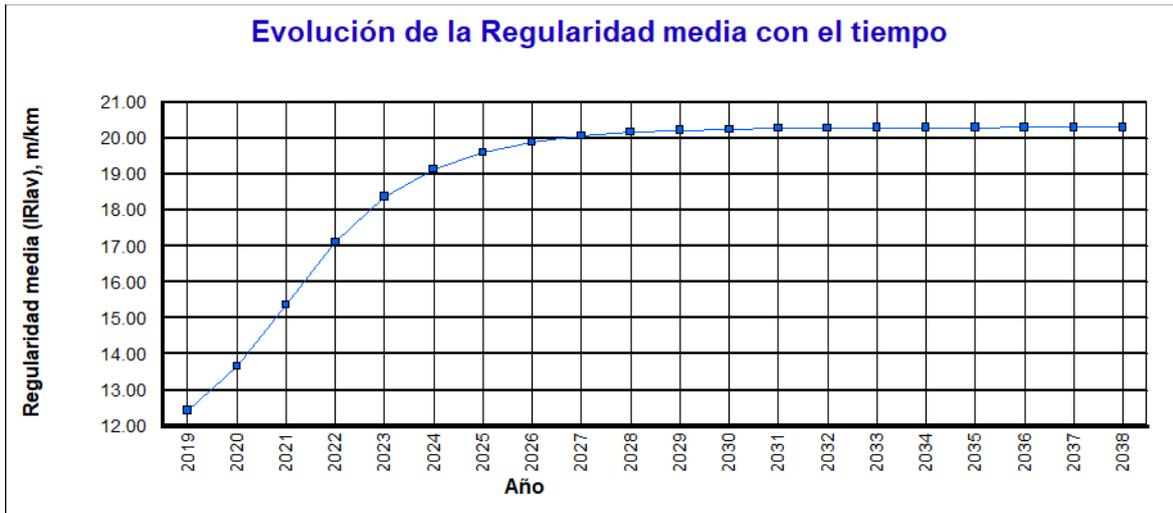
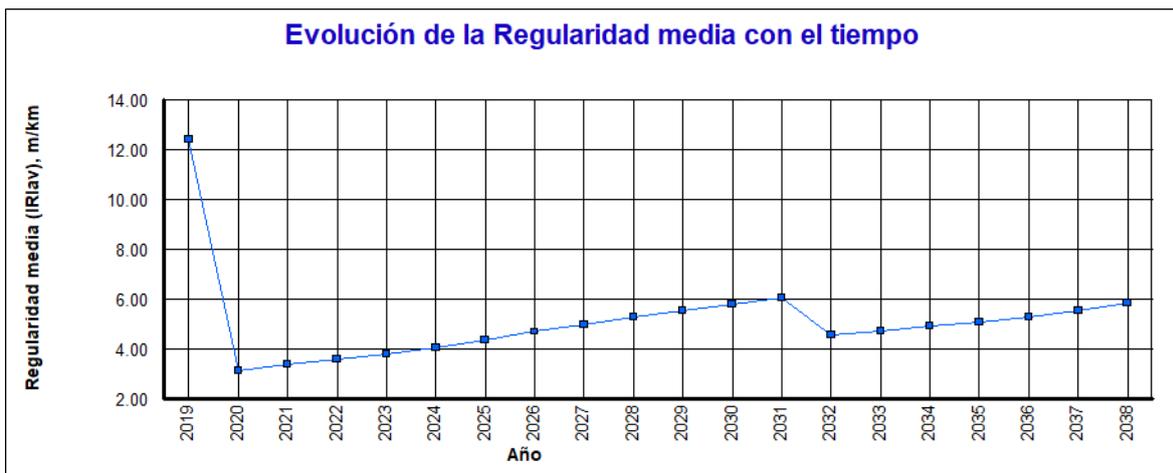
Las siguientes figuras muestran los gráficos de la evolución de la rugosidad en el Tramo IV durante los 20 años que es el horizonte del proyecto, para cada alternativa:

Figura 74. Evolución de la regularidad – Alternativa base - Tramo IV

Figura 75. Evolución de la regularidad – Alternativa 1 - Tramo IV.

Figura 76. Evolución de la regularidad – Alternativa 2 - Tramo IV.

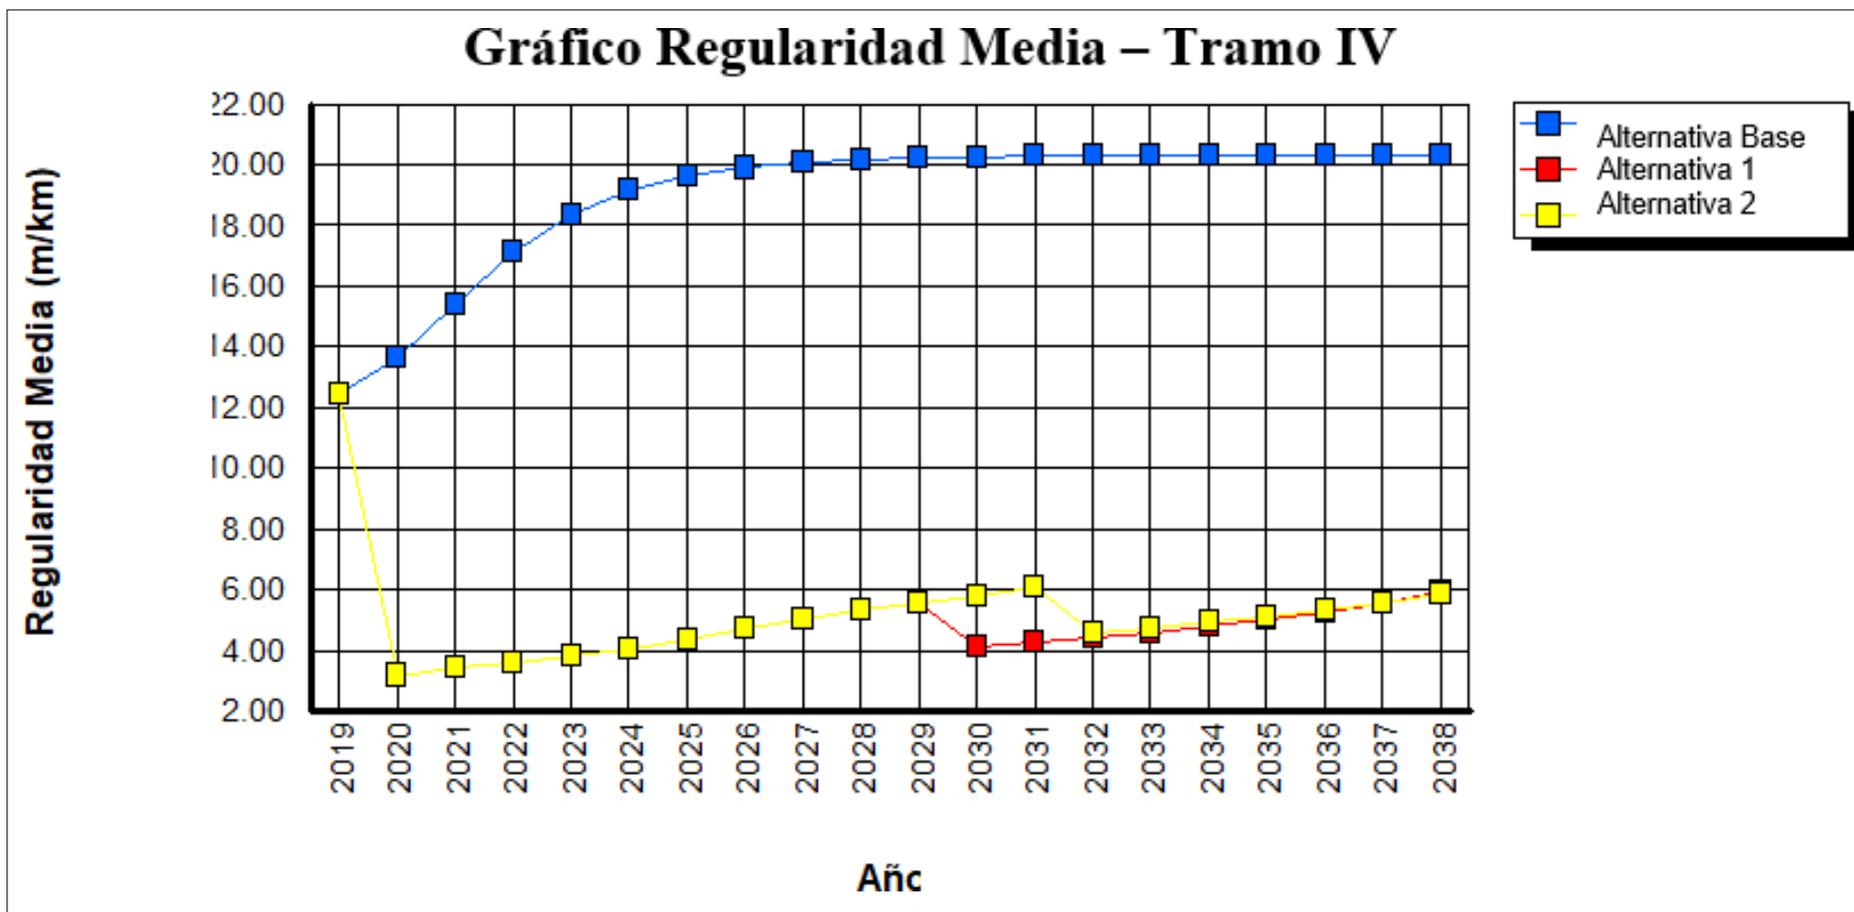
Figura 77. Gráfico de regularidad media – Tramo IV.
