TESIS PARA OBTENER EL TÍTULO PROFESIONAL DE
INGENIERO CIVIL

**“EVALUACIÓN TÉCNICA Y ECONÓMICA APLICANDO EL
SOFTWARE HDM-4 PARA EL MEJORAMIENTO DEL
CIRCUITO VIAL HUAYABAMBA, PROVINCIA RODRIGUEZ DE
MENDOZA – AMAZONAS – CINCO TRAMOS – ENTRE
PROGRESIVAS 0+000 HASTA 27+341.84”**

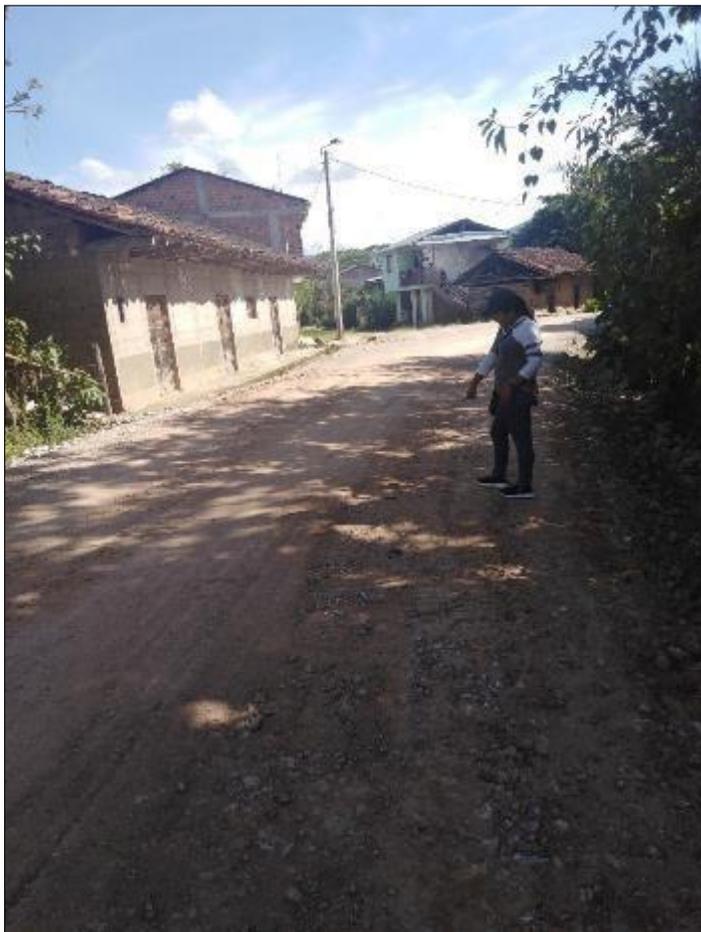
Fotografía 7. Deterioro de la vía - Fallas por huellas, baches y erosión – Tramo I

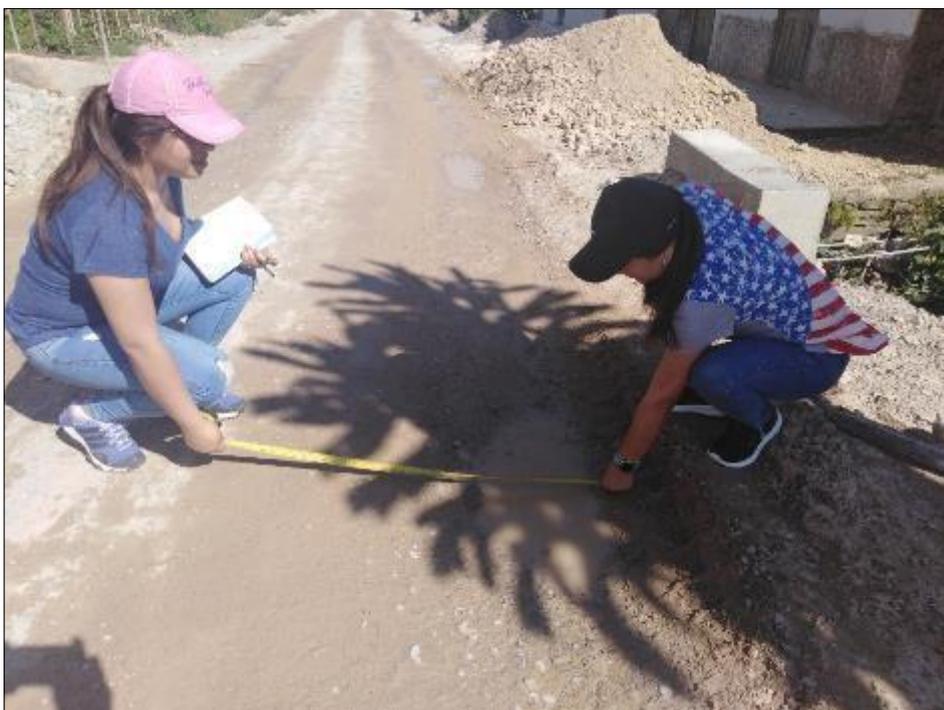
Fotografía 8. Medición de fallas por huellas, baches y erosión – Tramo II

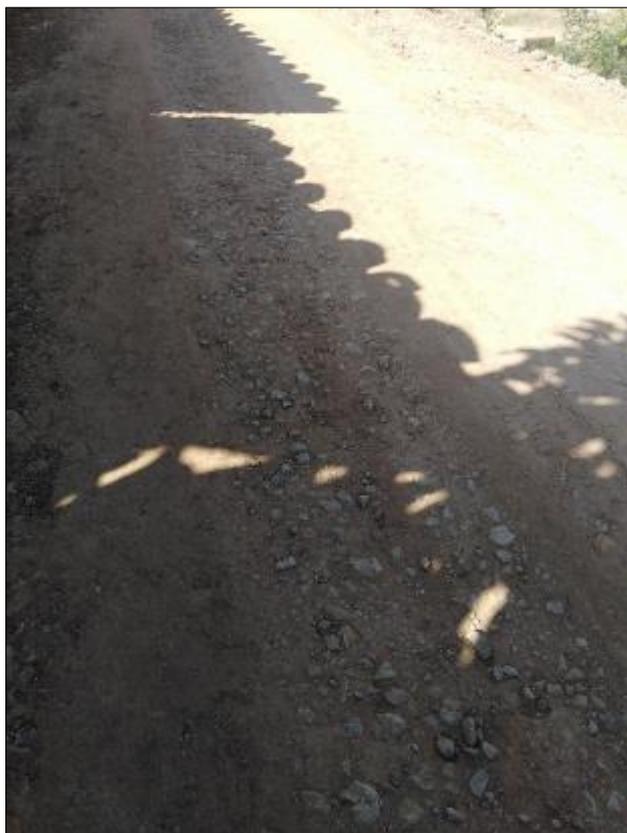
Fotografía 9. Desprendimiento de material de afirmado – Tramo II

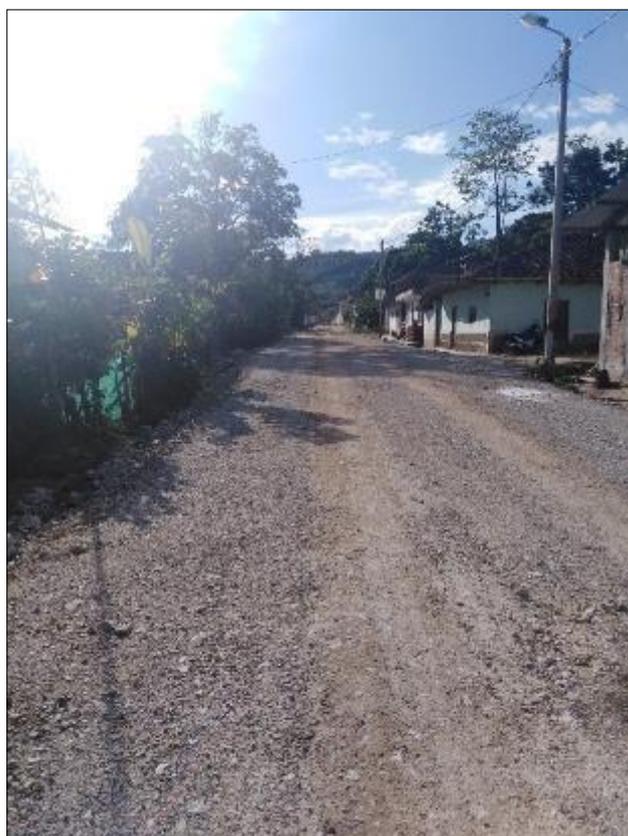
Fotografía 10. Fallas por huellas, baches y erosión – Tramo II

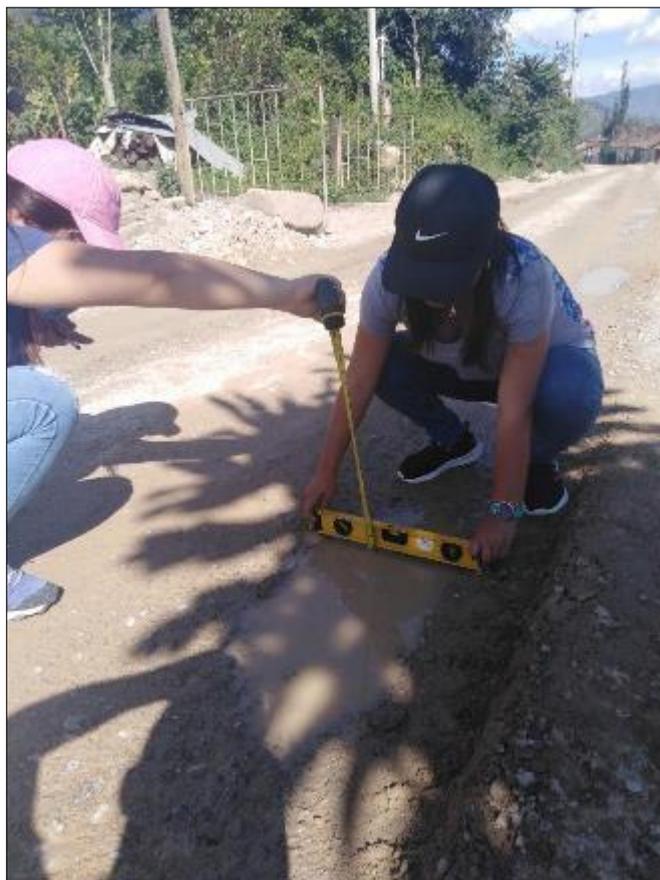
Fotografía 11. Medición de fallas por baches y presencia de erosión – Tramo III

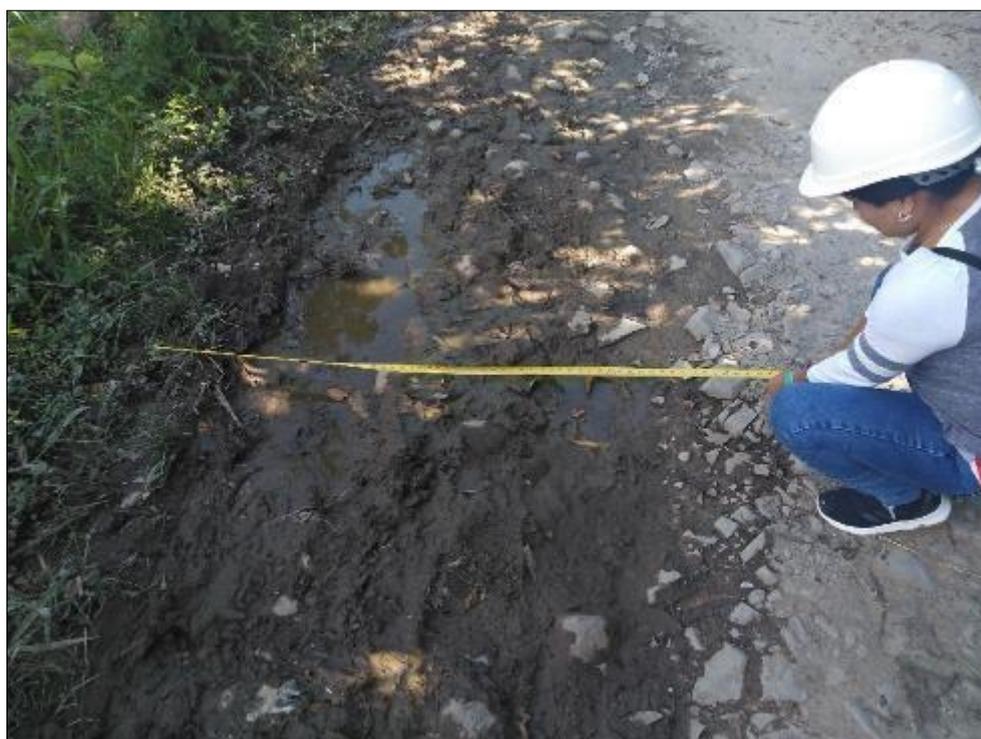
Fotografía 12. Medición de falla por lodazal – Tramo III

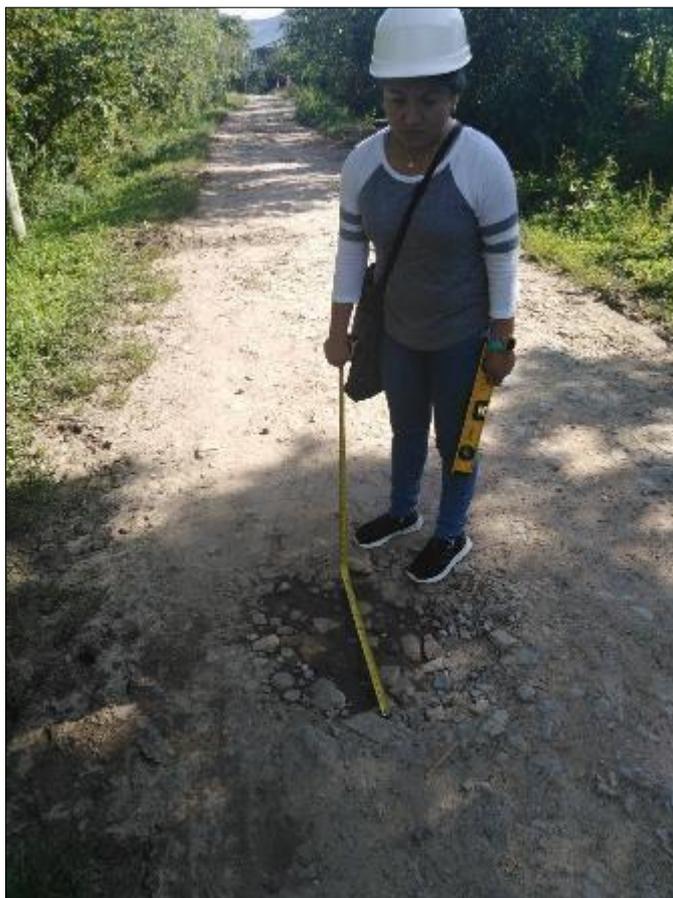
Fotografía 13. Medición de falla por baches – Tramo III

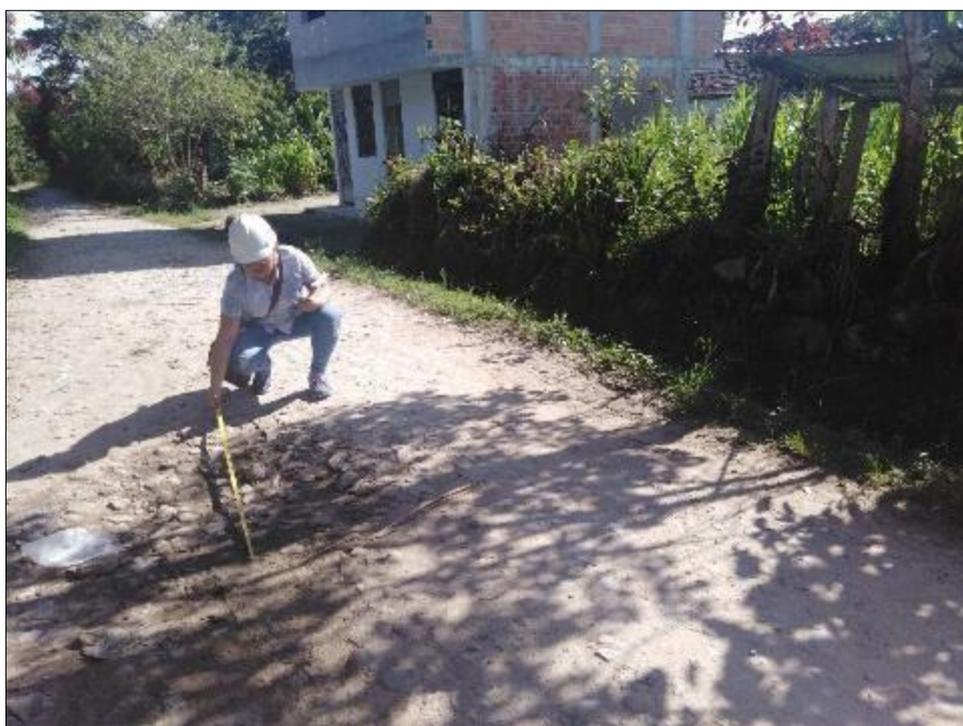
Fotografía 14. Medición de falla por baches – Tramo III

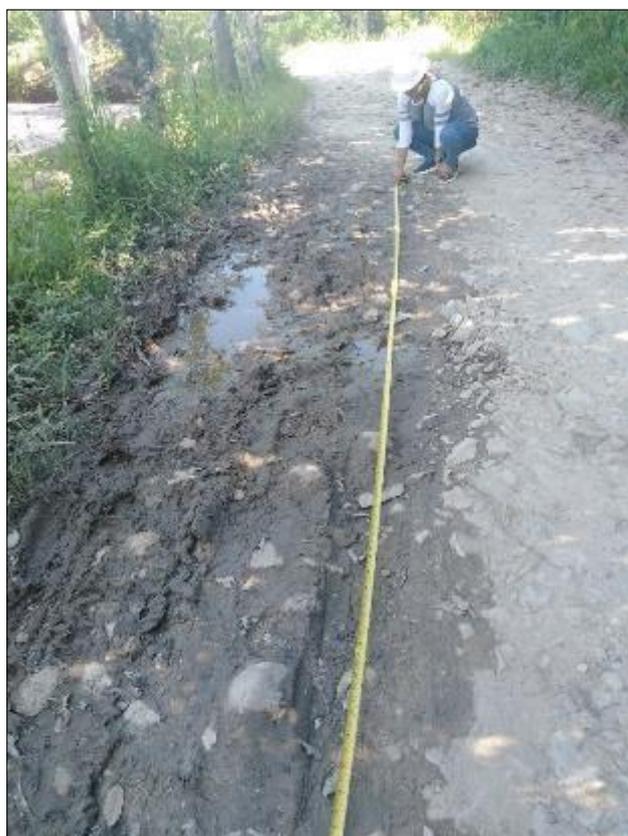
Fotografía 16. Medición de falla por lodazal – Tramo IV

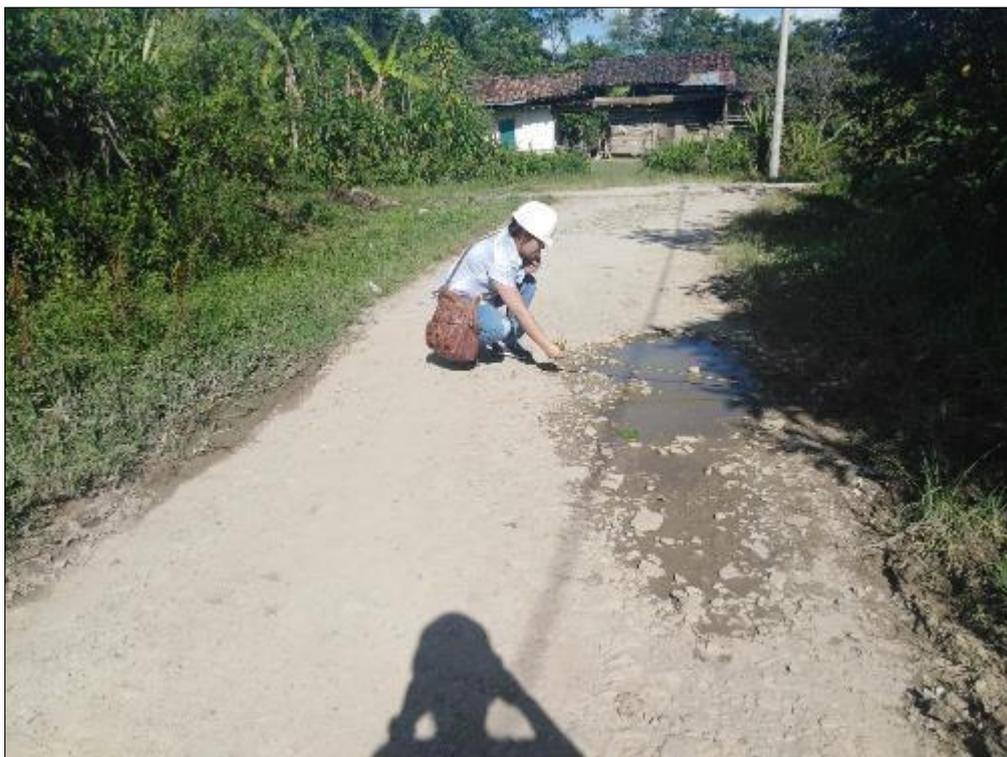
Fotografía 17. Medición de falla por baches – Tramo IV

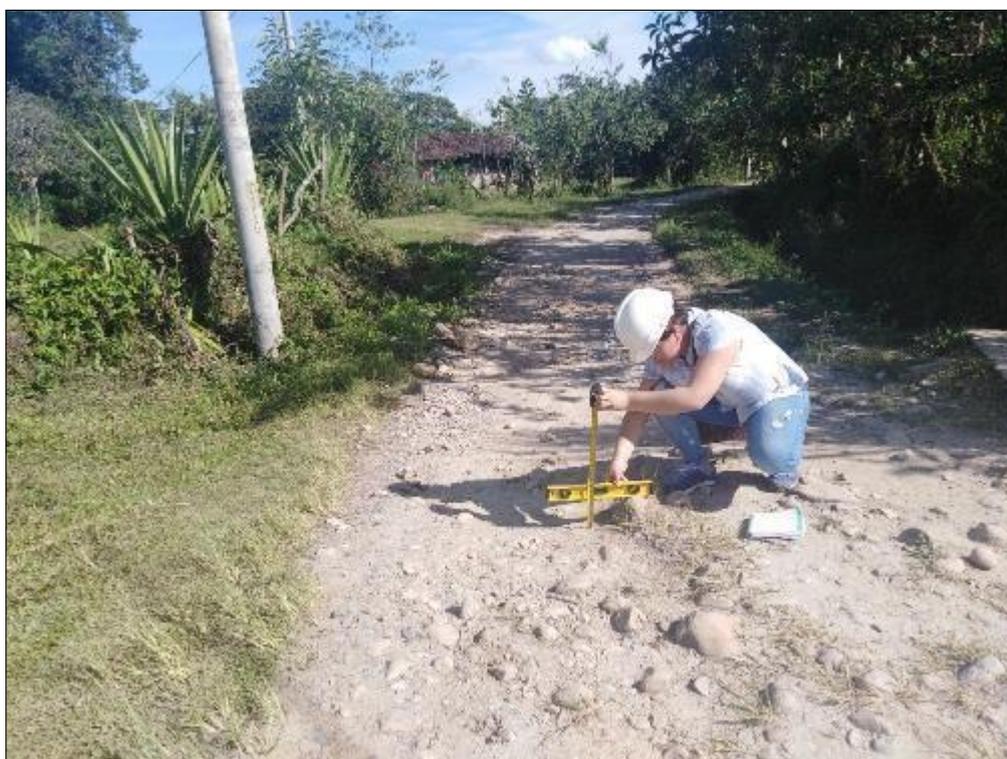
Fotografía 18. Medición de falla por erosión – Tramo IV

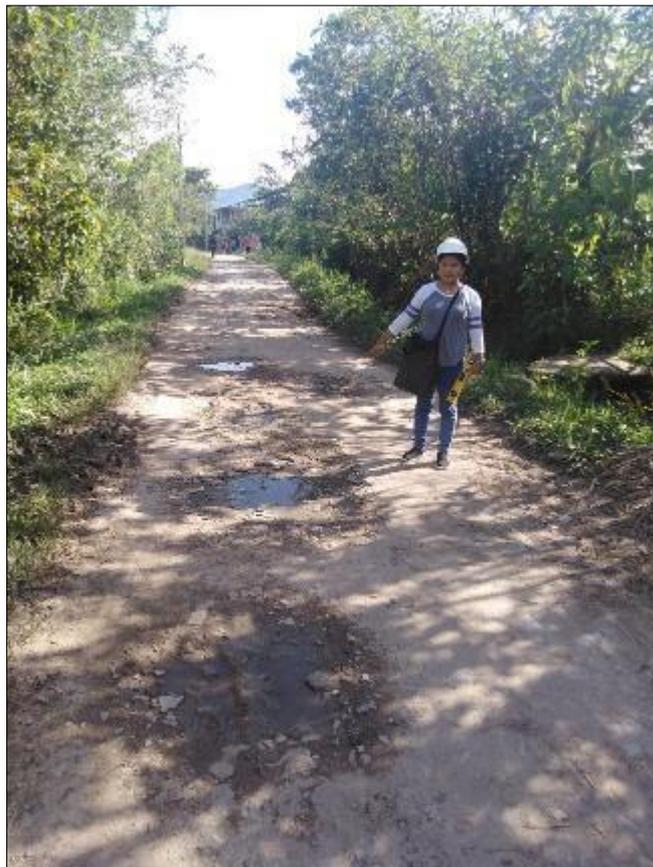
Fotografía 19. Presencia de fallas por baches – Tramo IV
