**“Verificación del desempeño estructural considerando la amplificación
de la aceleración sísmica por efectos topográficos en la I.E. Mariano
Melgar, Chimbote, Áncash - 2021”**

**INFORME FINAL DE TESIS PARA OPTAR POR EL TÍTULO
PROFESIONAL DE INGENIERO CIVIL**

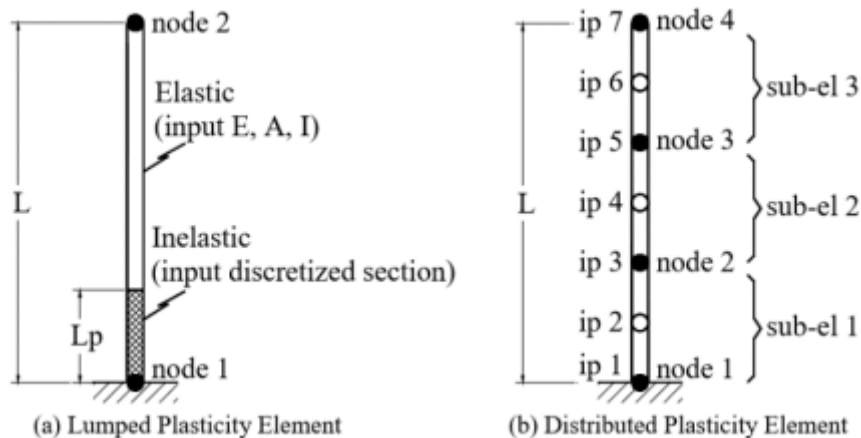
Figura 4
Esquema de plasticidad para el análisis de elementos

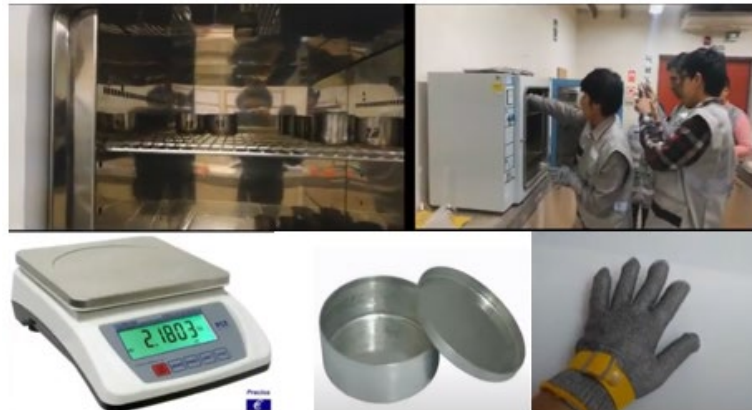
Figura 14
Materiales para el empleo del contenido de humedad

- Llevar la muestra dentro de bolsas herméticas para no dejar escapar la humedad
- Seleccionar 100 gr de muestra y pesarla
- Llevar la muestra al horno de secado a una temperatura controlada a $110^{\circ}\text{C} \pm 5^{\circ}\text{C}$
- Pesar la muestra seca
- Realizar el proceso de cálculo para el contenido de humedad

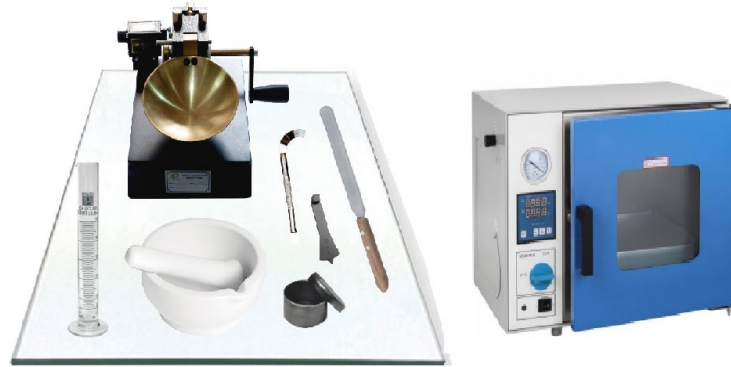
Figura 15
Materiales para el empleo del límite líquido

Dicho en el párrafo anterior al aplicarse los 3 puntos para obtener, la gráfica a los 25 golpes, esta dibuja una ecuación de recta determinando la ecuación para el límite líquido.

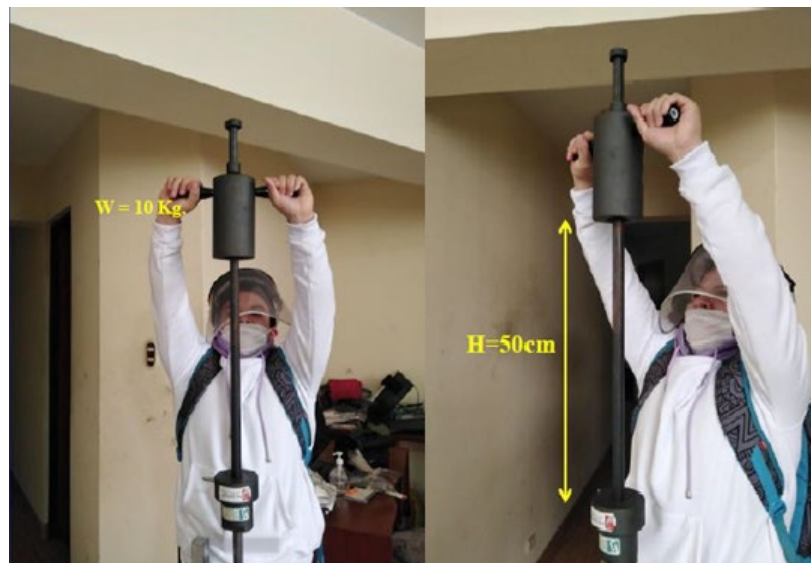
Caída libre del Yunque de 10kg para el ensayo de DPL insitu

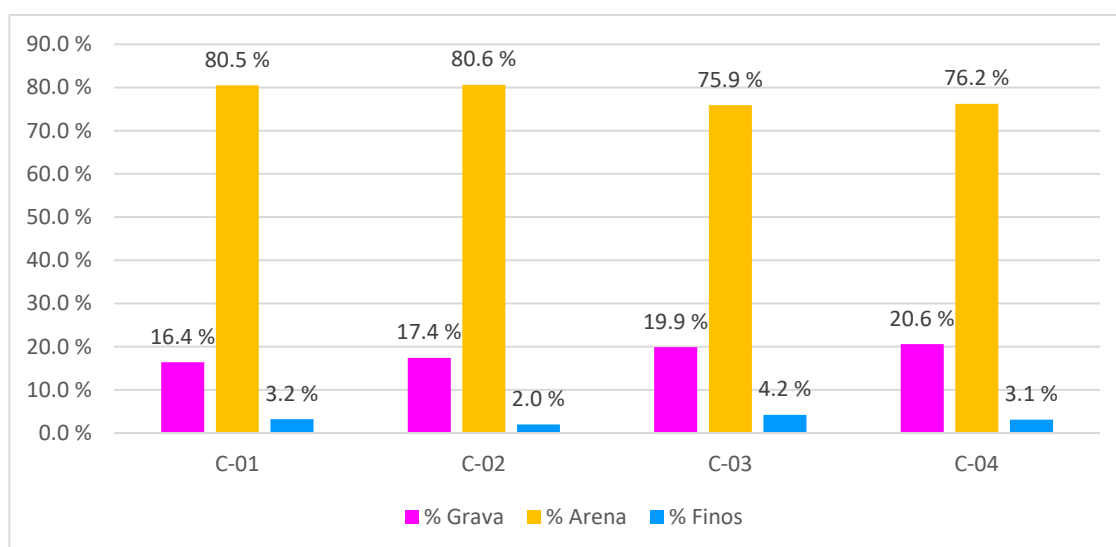
Figura 20
Representación de porcentajes granulométricos

Análisis e Interpretación: De la figura mostrada se puede observar que para las 4 muestras analizadas el % de grava, arena y finos fue de 16.4, 80.5 y 3.2, mientras para C-02 fue de 17.4, 80.6 y 2, mientras para C-03 fue de 19.9, 80.6 y 4.2 y por último para C-04 fue de 20.6,

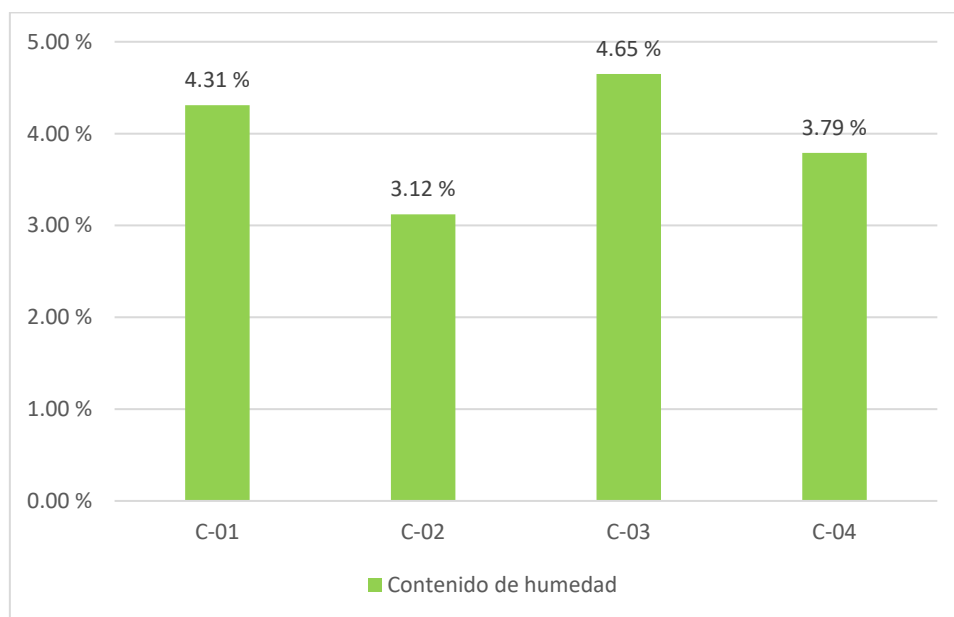
Figura 21
Representación los porcentajes de humedad

Análisis e Interpretación: De la figura mostrada se puede observar que para las 4 muestras analizadas el porcentaje de humedad fue de 4.31%, 3.12%, 4.65% y del 3.79%.

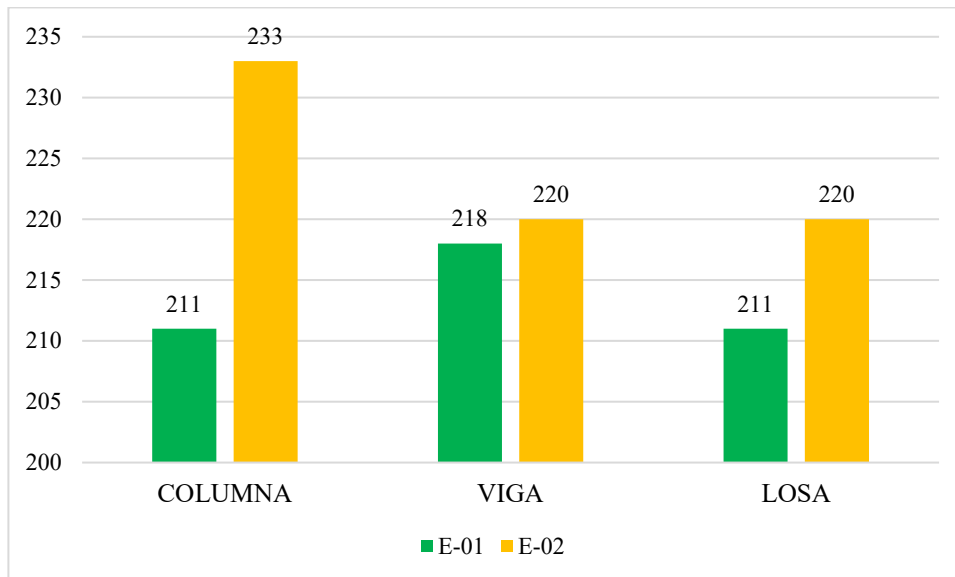
Figura 23
Estimación de la resistencia del concreto con el esclerómetro

Análisis e Interpretación: Según los resultados obtenidos a los 3 elementos evaluados, columnas, vigas y losa de entrepiso, se obtuvo lo siguiente: Para la evaluación de columna se obtuvo una resistencia del concreto de 211 y 218 kg/cm², mientras para viga se obtuvo una estimación de 218 y 220 kg/cm² y para losa aligerada fue de 211 y 220 kg/cm².

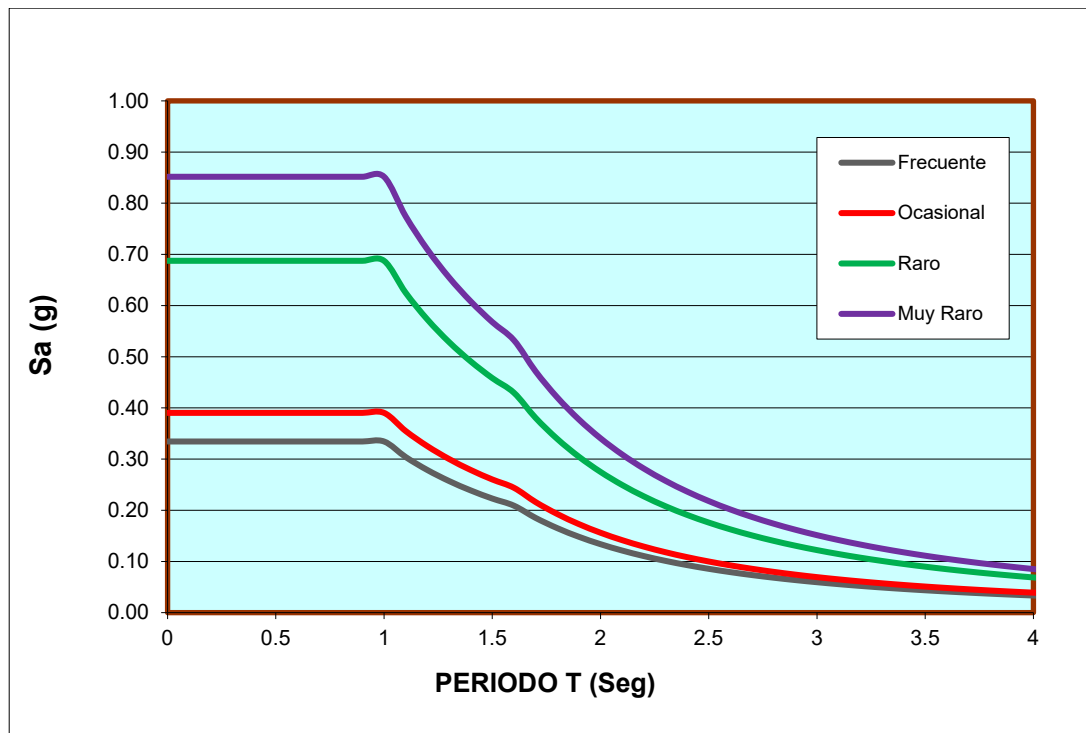
Figura 24
Espectros según Nivel de Sismo

Análisis e Interpretación: En la figura se observa los espectros de demanda creados a partir de los valores de pseudo - aceleración obtenidos para cada nivel de amenaza sísmica.

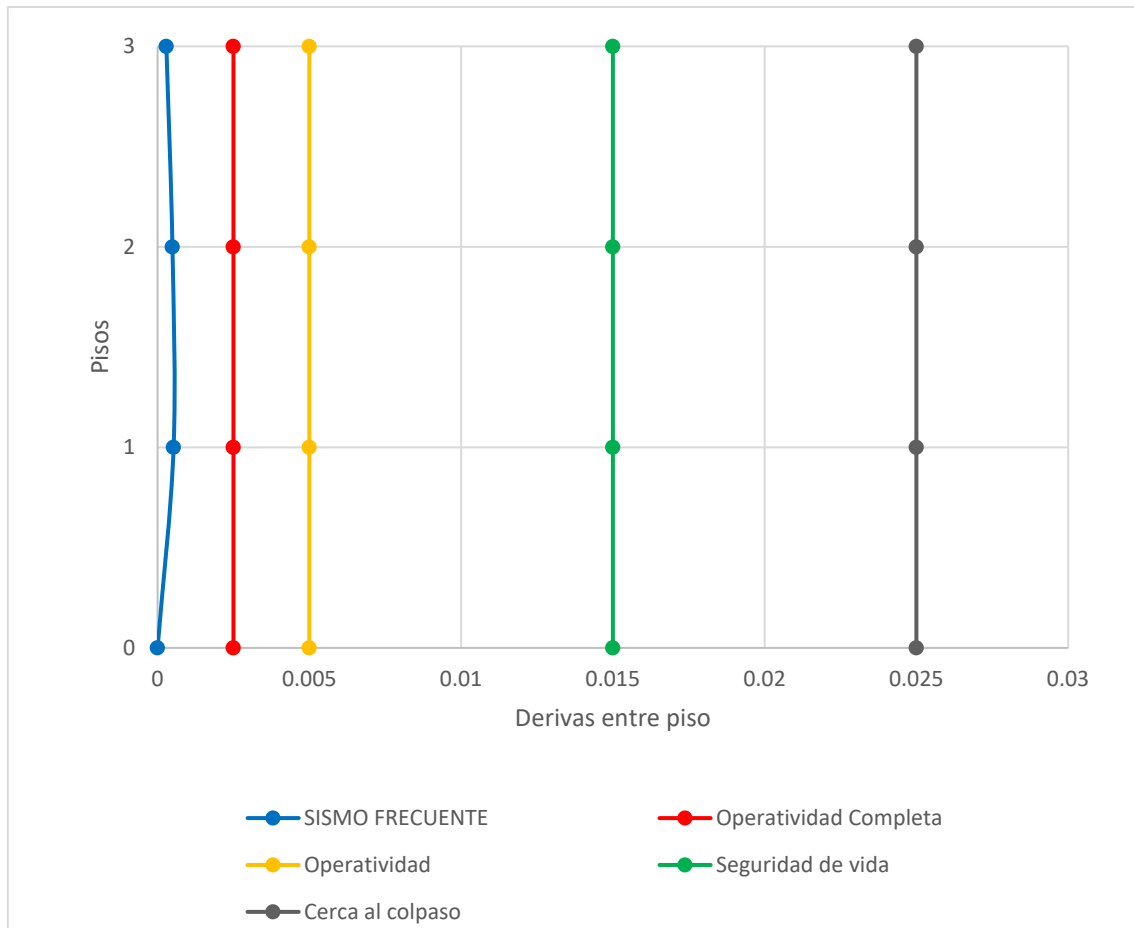
Gráfica de comparativa entre deriva obtenida para sismo frecuente y derivas límites para cada nivel de desempeño en dirección “X”

Análisis e Interpretación: En la figura se puede apreciar gráficamente como los valores de derivas obtenidos para un sismo frecuente en dirección “X”, son inferiores a los valores límites permitidos para cada nivel de desempeño sísmico según el Comité Visión 2000.

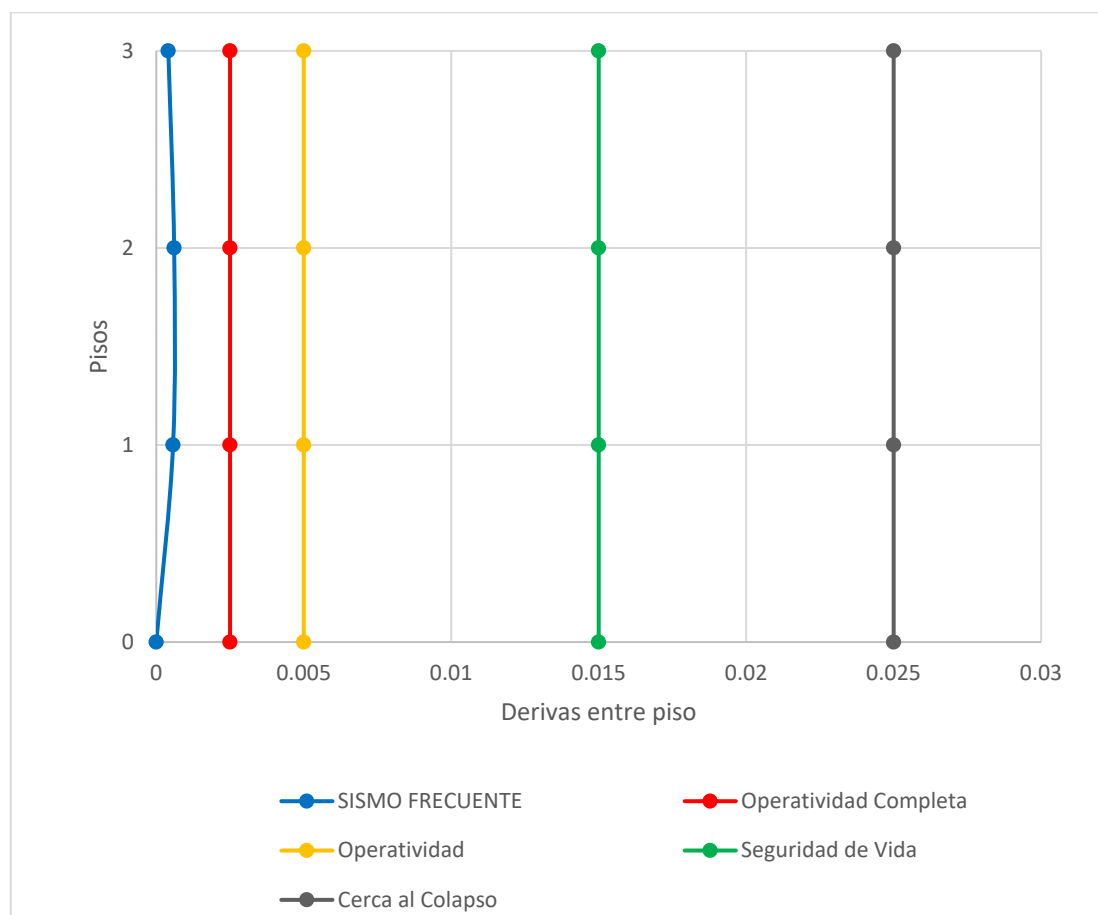
Gráfica de comparativa entre deriva obtenida para sismo frecuente y derivas límites para cada nivel de desempeño en dirección “Y”

Análisis e Interpretación: En la figura se puede apreciar gráficamente como los valores de derivas obtenidos para un sismo frecuente en dirección “Y”, son inferiores a los valores límites permitidos para cada nivel de desempeño sísmico según el Comité Visión 2000.

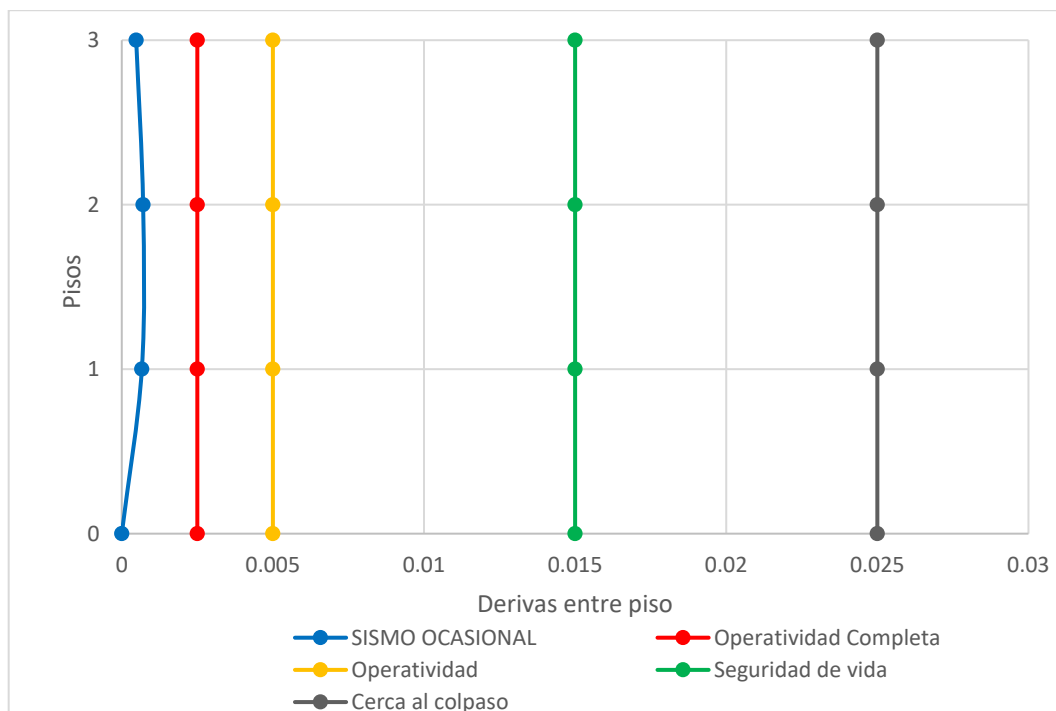
Gráfica de comparativa entre deriva obtenida para sismo ocasional y derivas límites para cada nivel de desempeño en dirección “Y”

Análisis e Interpretación: En la figura se puede apreciar gráficamente como los valores de derivas obtenidos para un sismo ocasional en dirección “Y”, son inferiores a los valores límites permitidos para cada nivel de desempeño sísmico según el Comité Visión 2000.

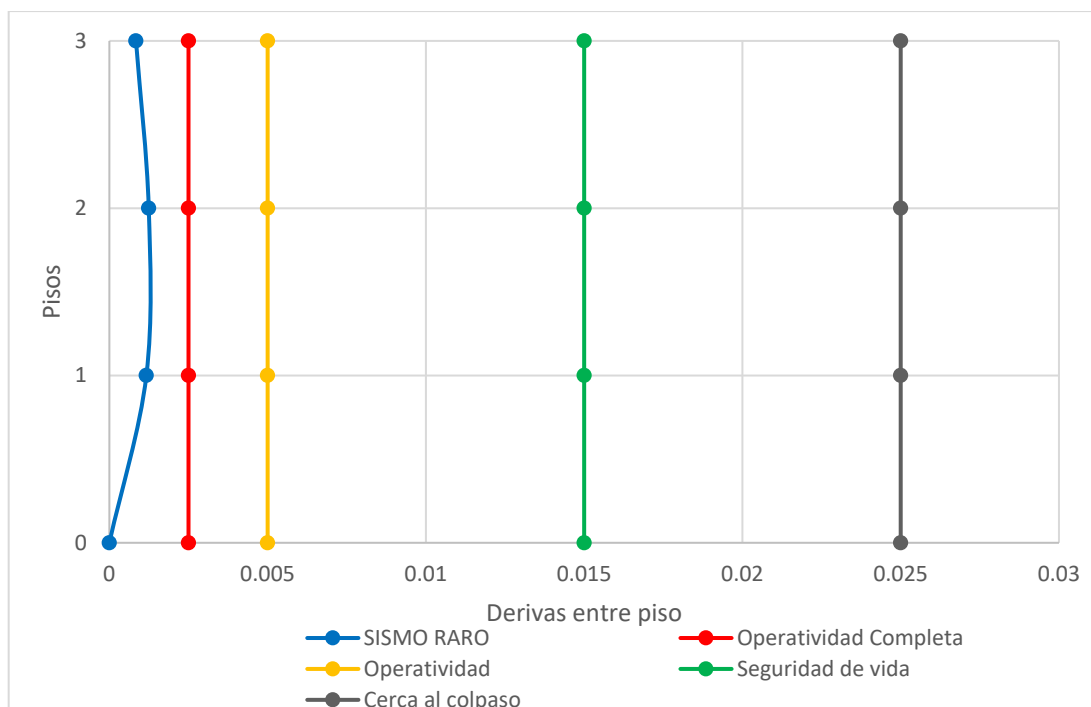
Gráfica de comparativa entre deriva obtenida para sismo raro y derivas límites para cada nivel de desempeño en dirección “Y”

Análisis e Interpretación: En la figura se puede apreciar gráficamente como los valores de derivas obtenidos para un sismo ocasional en dirección “Y”, son inferiores a los valores límites permitidos para cada nivel de desempeño sísmico según el Comité Visión 2000.

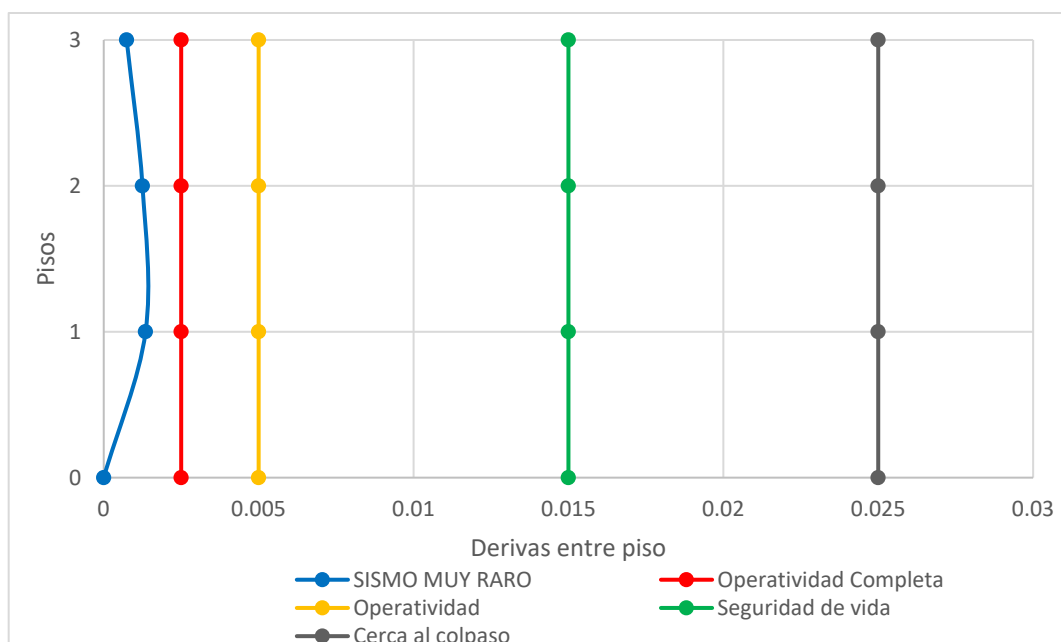
Gráfica de comparativa entre deriva obtenida para sismo muy raro y derivas límites para cada nivel de desempeño en dirección “X”

Análisis e Interpretación: En la figura se puede apreciar gráficamente como los valores de derivas obtenidos para un sismo muy raro en dirección “X”, son inferiores a los valores límites permitidos para cada nivel de desempeño sísmico según el Comité Visión 2000.

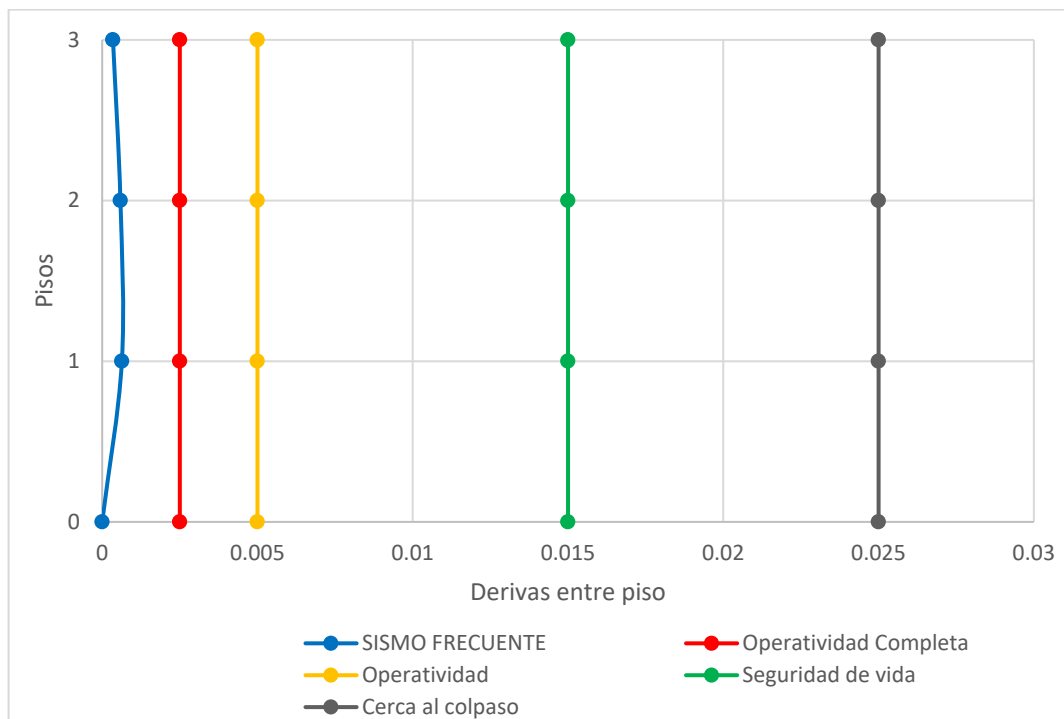
Gráfica de comparativa entre deriva obtenida para sismo frecuente y derivas límites para cada nivel de desempeño en dirección “X” considerando el factor de amplificación topográfica

Análisis e Interpretación: En la figura se puede apreciar gráficamente como los valores de derivas obtenidos para un sismo frecuente en dirección “X” considerando el factor de amplificación topográfica, son inferiores a los valores límites permitidos para cada nivel de desempeño sísmico según el Comité Visión 2000.

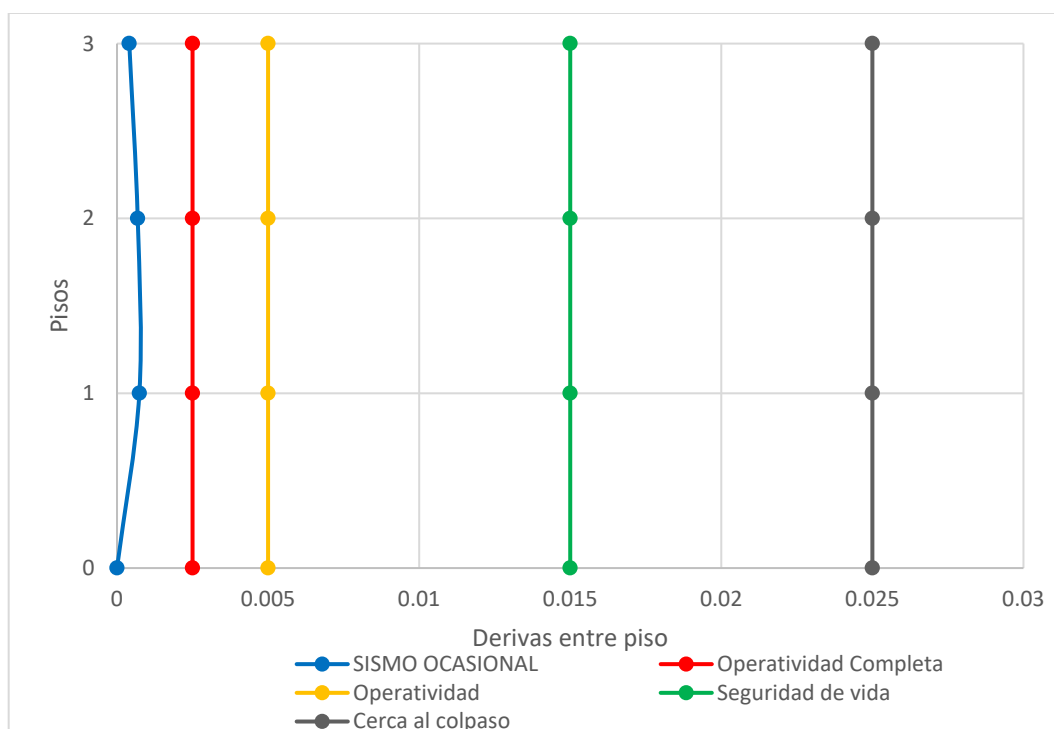
Gráfica de comparativa entre deriva obtenida para sismo ocasional y derivas límites para cada nivel de desempeño en dirección “X” considerando el factor de amplificación topográfica

Análisis e Interpretación: En la figura se puede apreciar gráficamente como los valores de derivas obtenidos para un sismo ocasional en dirección “X” considerando el factor de amplificación topográfica, son inferiores a los valores límites permitidos para cada nivel de desempeño sísmico según el Comité Visión 2000.

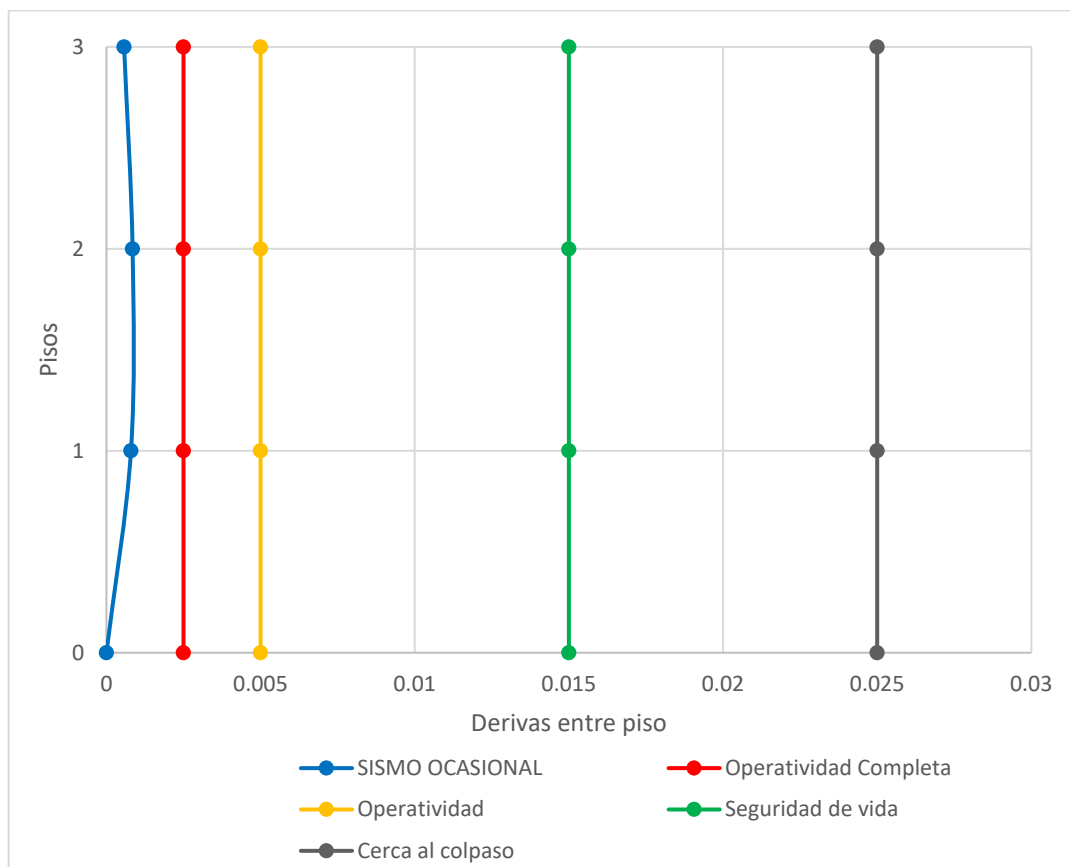
Gráfica de comparativa entre deriva obtenida para sismo ocasional y derivas límites para cada nivel de desempeño en dirección “Y” considerando el factor de amplificación topográfica

Análisis e Interpretación: En la figura se puede apreciar gráficamente como los valores de derivas obtenidos para un sismo ocasional en dirección “Y” considerando el factor de amplificación topográfica, son inferiores a los valores límites permitidos para cada nivel de desempeño sísmico según el Comité Visión 2000.

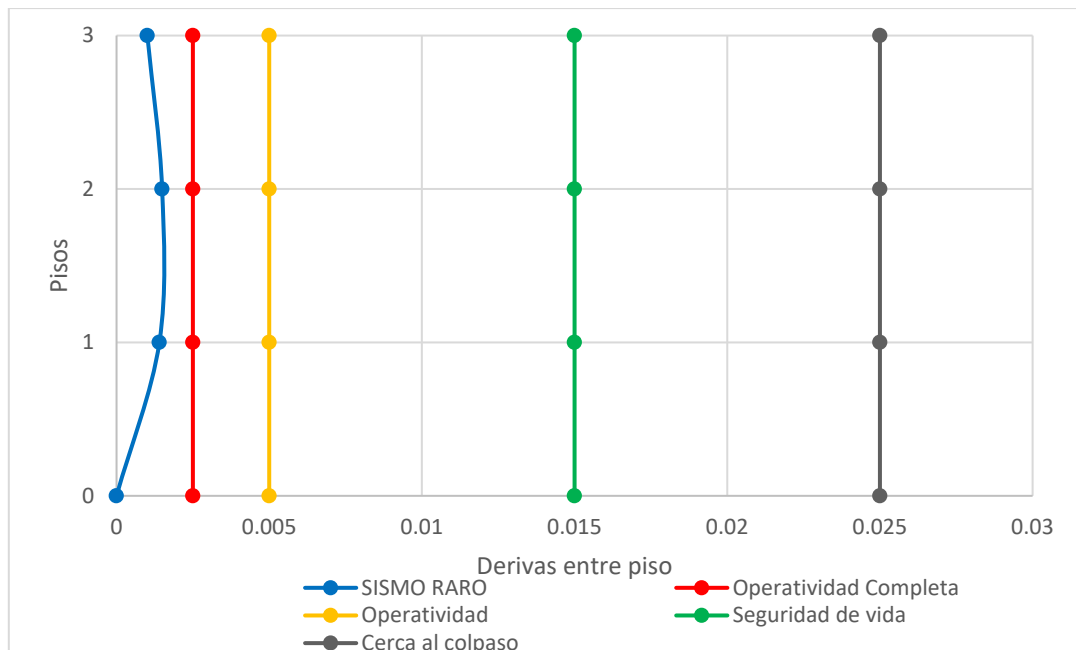
Gráfica de comparativa entre deriva obtenida para sismo raro y derivas límites para cada nivel de desempeño en dirección “Y” considerando el factor de amplificación topográfica

Análisis e Interpretación: En la figura se puede apreciar gráficamente como los valores de derivas obtenidos para un sismo raro en dirección “Y” considerando el factor de amplificación topográfica, son inferiores a los valores límites permitidos para cada nivel de desempeño sísmico según el Comité Visión 2000.

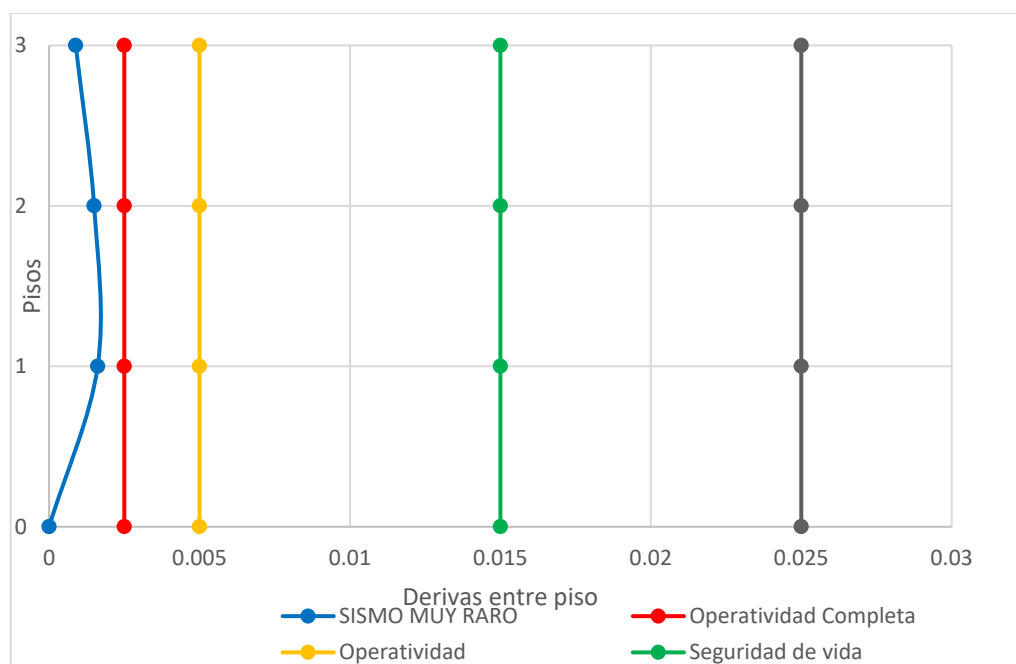
Gráfica de comparativa entre deriva obtenida para sismo muy raro y derivas límites para cada nivel de desempeño en dirección “X” considerando el factor de amplificación topográfica

Análisis e Interpretación: En la figura se puede apreciar gráficamente como los valores de derivas obtenidos para un sismo muy raro en dirección “X” considerando el factor de amplificación topográfica, son inferiores a los valores límites permitidos para cada nivel de desempeño sísmico según el Comité Visión 2000.
