UNIVERSIDAD NACIONAL DEL SANTA

**“EVALUACIÓN Y PROPUESTA DE SOLUCIÓN ANTE LA
VULNERABILIDAD SÍSMICA DE VIVIENDAS DE ALBAÑILERÍA EN
LOS PUEBLOS JÓVENES FLORIDA BAJA Y FLORIDA ALTA -
CHIMBOTE - 2016”**

**TESIS PARA OPTAR EL TÍTULO
PROFESIONAL DE INGENIERO CIVIL**

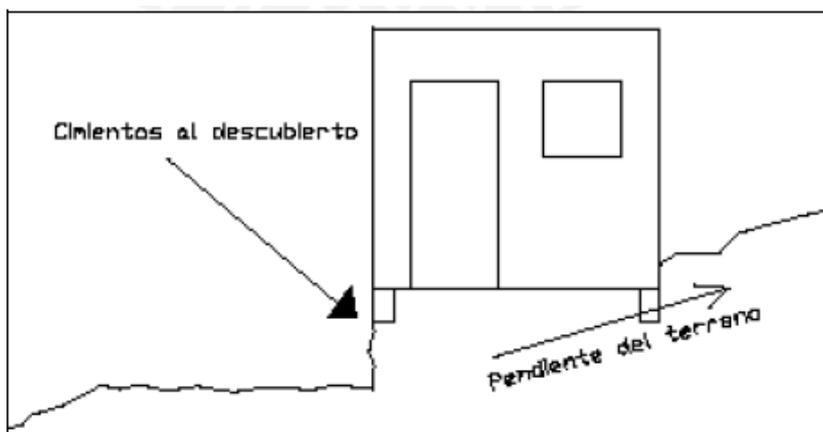
Fig. 4.8 Cimiento en terreno con pendiente

Las viviendas en pendiente al construirse dejan al descubierto los cimientos induciendo futuros problemas de erosión y debilitamiento de la estructura. (Como en la fig.4.9)

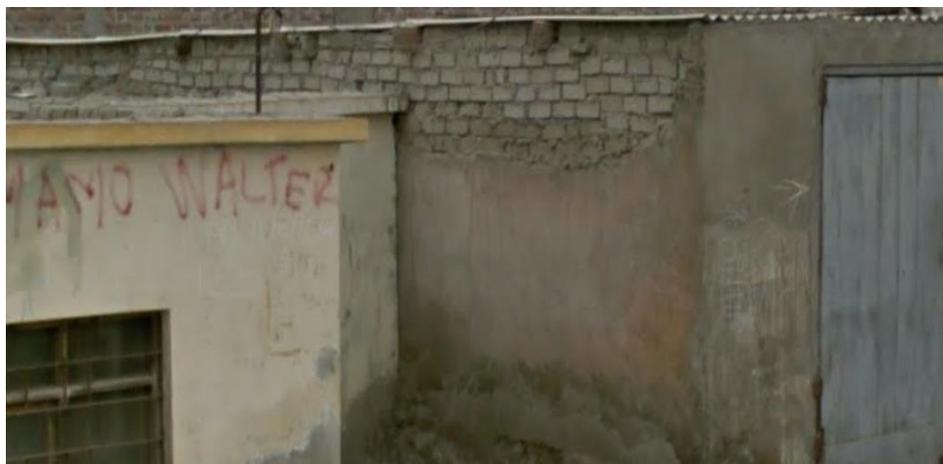
Una mala ubicación de los muros y la ausencia de confinamiento de los mismos se generan por el desconocimiento técnico en combinación con otros intereses. Entre las principales tenemos: la lotización de los terrenos, el desconocimiento de la densidad de muros y el máximo aprovechamiento del área del terreno. Más del 70% de las viviendas poseen muros sin

arriostre en los 3 lados en la dirección paralela a la fachada, el mismo porcentaje en la dirección perpendicular.

Fig. 4.12 Evidente ausencia de muros en sentido paralelo a fachada (Jr. Huancavelica F.B.)

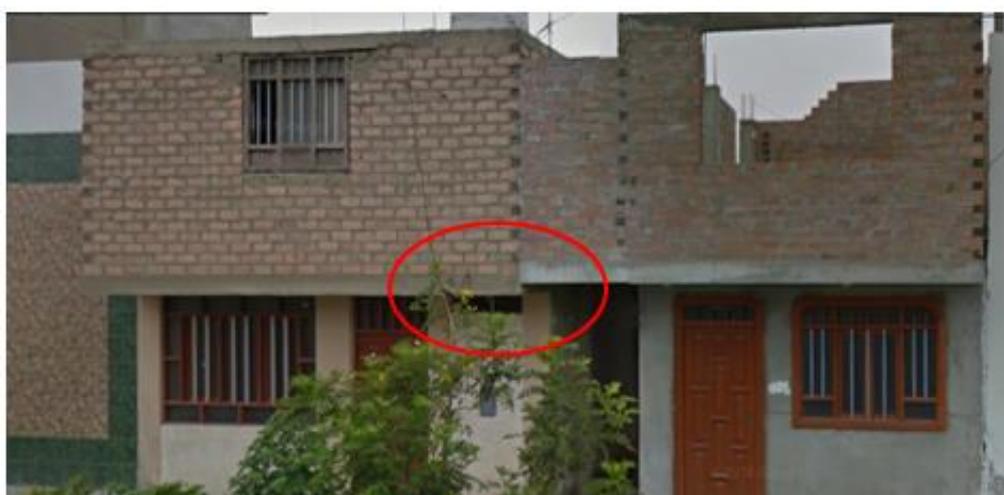
Todas las viviendas encuestadas no tienen juntas sísmicas laterales entre las viviendas. En las zonas ya antes mencionadas, ocurre el problema de losas a desnivel y ello junto a la ausencia de junta sísmica generaría, durante un sismo, una fuerza concentrada entre las viviendas para la cual no se diseñó.

Fig. 4.13 Viviendas sin junta sísmica y losas a desnivel (Jr. Huancavelica J-2, F.B.)

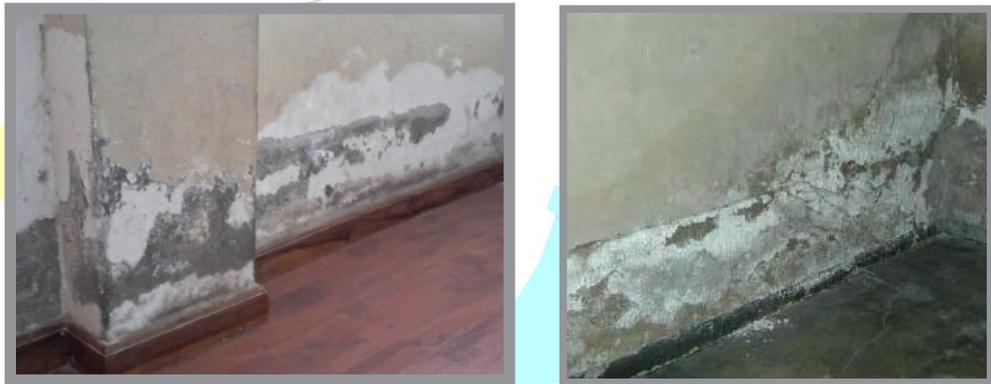
Las eflorescencias son unos polvillos blancos y secos resultantes de la precipitación y posterior cristalización de ciertas sales solubles en agua, que se depositan en superficies que han tenido humedad.

Eflorescencia en muros

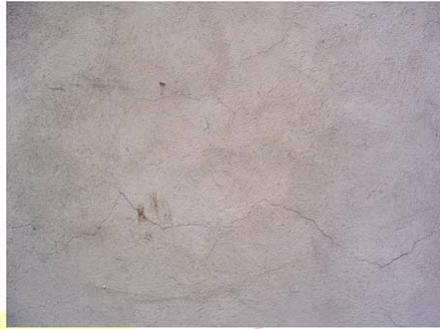
(grieta en tarrajeo)

(grieta muro-tabique)

(grietas no estructurales)

Si la grieta fuese no estructural se debe resanar el elemento dañado con mortero 1:5 (cemento : arena), o se puede masillar para luego darle un acabado final con pintura.

una vez preparada la mezcla limpiar y humedecer la zona y usar una llana fina o frotacho para presionar la mezcla en la parte agrietada..

usar pintura finalmente para darle el acabado final

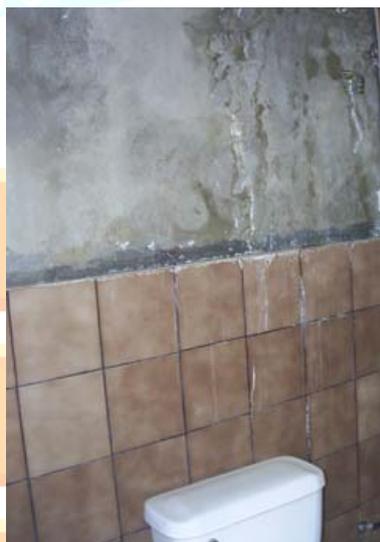
La presencia de humedad en los muros puede ser causada por fugas de agua que se dan en las tuberías, ya sea por el deterioro o por un empalme inadecuado en las tuberías.

Humedad en muro de baño

Si la humedad ocurre en zonas de grifería o donde se sabe que hay tuberías, se deben realizar los siguientes trabajos:

- Picar la superficie húmeda hasta ubicar la tubería.

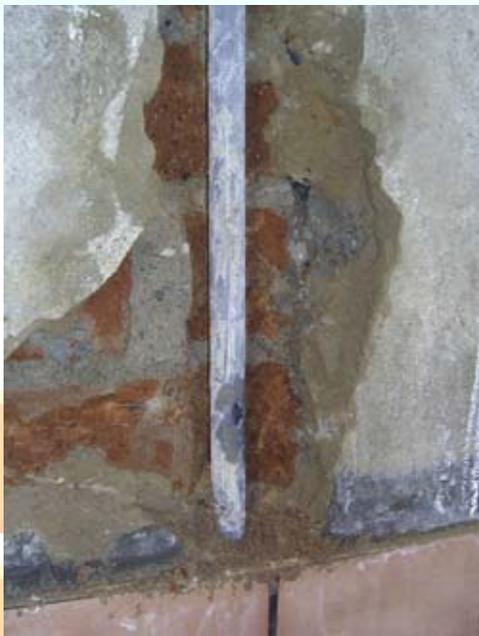
Fuga de agua en tubería rota

- Cerrar la llave de paso evitando el flujo de agua en la tubería.
- Retirar y cambiar el elemento o tramo de tubería dañada.

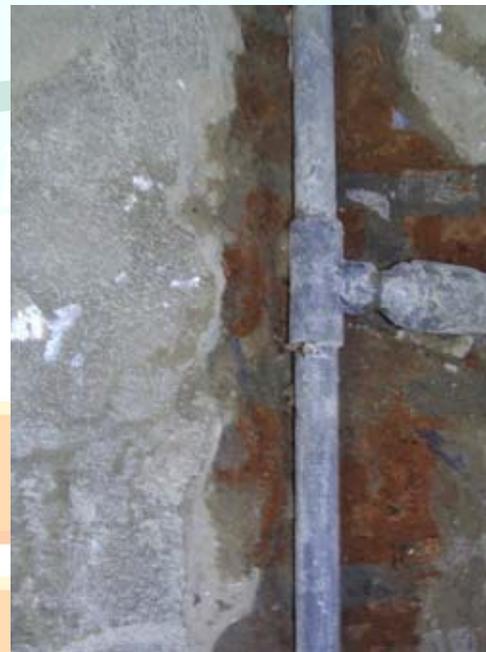
Fuga de agua en unión de tubería

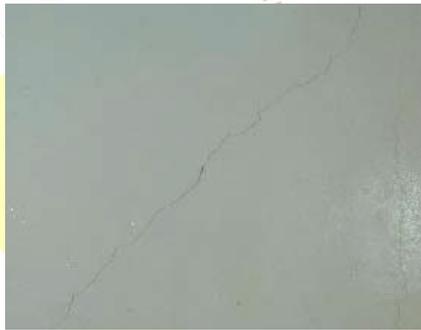
Grieta en muro

En el caso de grietas estructurales hay que medir el espesor de las grietas. Si la grieta hubiese sido en el muro como muestra la imagen y tuviera un ancho menor a 0,5 mm , la grieta se debe reparar efectuando los siguientes trabajos:

- Con un taladro y una broca de 1/32" se deben realizar perforaciones con profundidad de medio ancho de ladrillo. Las perforaciones estarán distanciadas aproximadamente cada 40 cm a lo largo de la grieta.

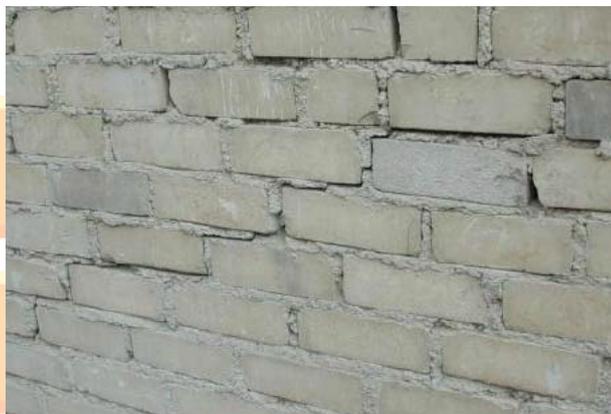
Grieta de espesor mayor 1.5 mm.

Si la grieta tuviera un ancho mayor a 1,5 mm, se puede reparar efectuando los siguientes trabajos:

- Remover la junta del mortero deteriorado hasta una profundidad de un tercio del espesor del ladrillo. Eliminar el material suelto y cualquier residuo; además, se debe evitar golpear los ladrillos contiguos al mortero deteriorado.

- Lavar la junta removida con un chorro de agua a presión y luego dejar escurrir el agua por 15 minutos.
- Rellenar nuevamente la junta con mortero 1:5 (cemento: arena) aplicándolo a presión e intentando que se llene la junta en su totalidad.

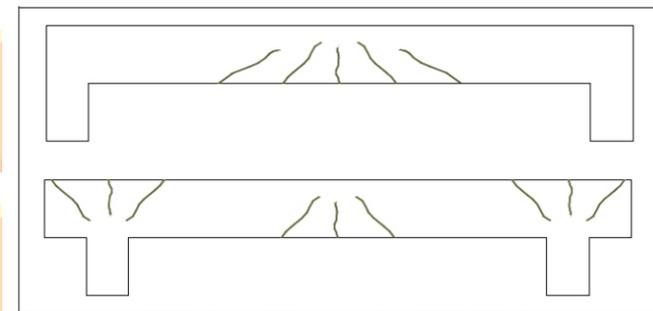
En caso de que los elementos de confinamiento (vigas y columnas) presenten grietas, se debe verificar que estas grietas sean estables; es decir, que no hayan aumentado ni su espesor ni su longitud durante varios meses.

Grietas estructurales en vigas

Para reparar grietas estables de espesor menor a 0,5 mm en elementos de confinamiento se debe utilizar resina epóxica. La resina epóxica es una mezcla de dos componentes: la resina (A) y el endurecedor (B), en una relación 1,8:1. Dichos componentes deben ser mezclados por tres minutos como mínimo hasta alcanzar una mezcla homogénea. La mezcla alcanzará su endurecimiento a los 20 minutos después de mezclado.

- Limpiar la grieta usando aire comprimido. No se debe usar chorros de agua pues la resina debe ser aplicada sobre la superficie limpia y seca.
- Inyectar la resina epóxica a presión empezando de abajo y avanzando hacia arriba. Se recomienda usar un sistema de bombeo adecuado (con una presión de 10 a 30 psi) y un sistema de monitoreo de presión. Es posible también inyectar la resina utilizando pistolas de inyección.

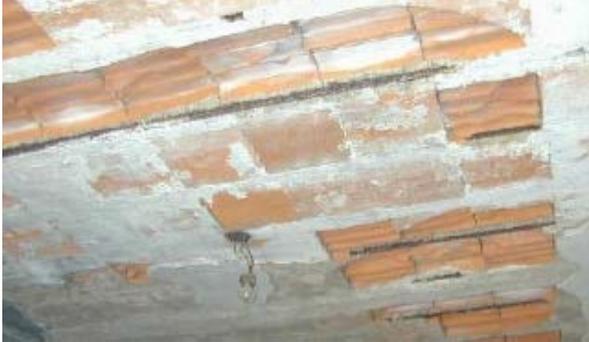
Generalmente en las viviendas autoconstruidas no se tiene especial cuidado en el recubrimiento del acero de refuerzo. Claro ejemplo son los aceros de losas aligeradas y columnas que se encuentran corroídos (como en las imágenes abajo) debido a la exposición de los aceros.

Acero corroído de aligerado

Para la reparación de vigas o columnas levemente dañadas por corrosión por intemperismo y sin daños importantes en el acero o en el concreto, se pueden realizar los siguientes trabajos:

- Picar cuidadosamente la superficie de concreto afectada para eliminar el concreto deteriorado. Dejar una superficie rugosa y sana.

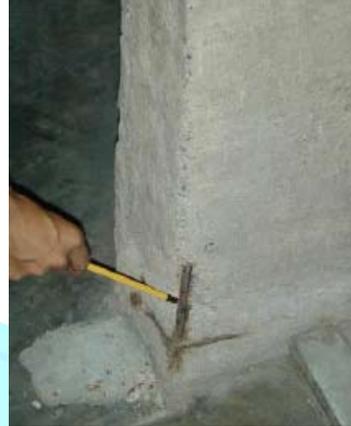
Acero corroído de columna

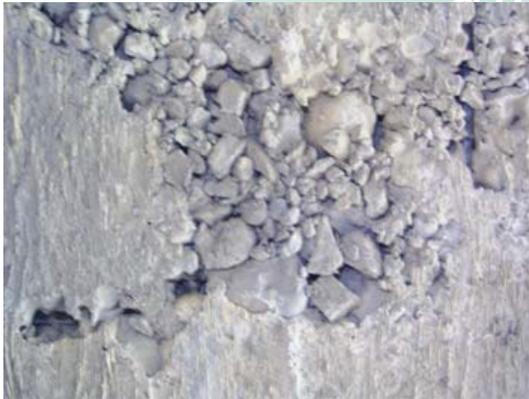
Las causas de la corrosión se deben principalmente a la falta de recubrimiento del acero de refuerzo y a las cangrejeras. Las cangrejeras se producen debido a un mal encofrado o al mal vibrado en los elementos de concreto armado.

Cangrejera

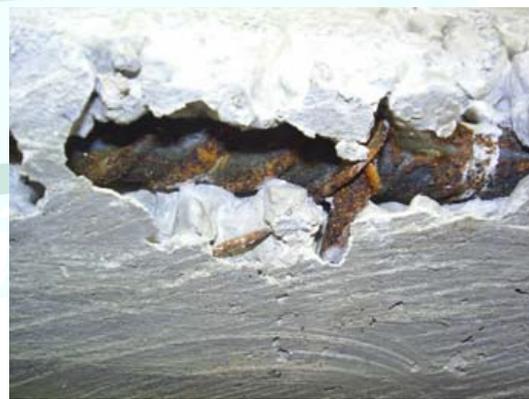
Acero de refuerzo corroído

La corrosión también es causada por la acción de agentes agresivos (sulfatos y cloruros) incorporados involuntariamente al concreto ya sea en el agua o en los agregados. Se puede reconocer este tipo de corrosión por las manchas rojo-marrones o verdosas en la superficie del concreto.

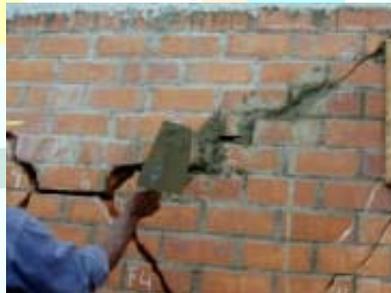
Reparación de grietas gruesas

- Picar y limpiar las fisuras gruesas de los muros.
- Humedecer y rellenar las fisuras con mortero de proporción 1:3 (cemento : arena).

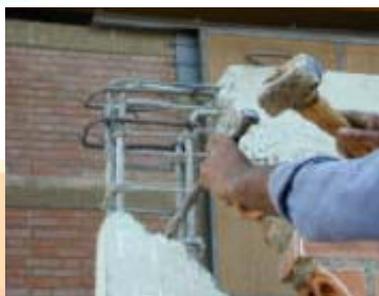
Picado del nudo viga columna

- Reemplazar los ladrillos triturados por concreto simple. (1:5, cemento: hormigón)
- Si la unión viga columna tuviera daños, entonces el concreto debe ser sustituido por otro de similar característica.

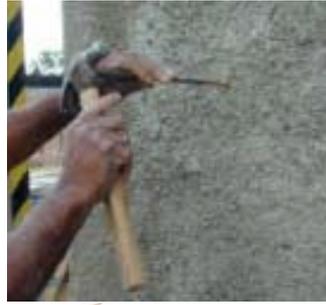
Perforación del muro

- Perforar el muro con un cincel de ¼” cada 45 cm. para interconectar las mallas electrosoldadas.

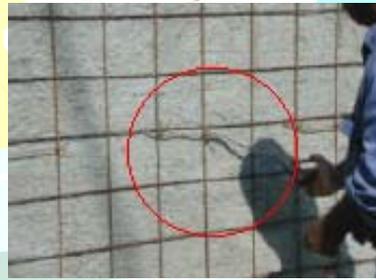
Fijado de la malla electrosoldada

- Limpiar con aire comprimido las perforaciones realizadas.
- Colocar las mallas a ambos lados del muro y conectándolas con alambres #8. Los alambres #8 se tienen que amarrar con alambre #16 contra los nudos de la malla.

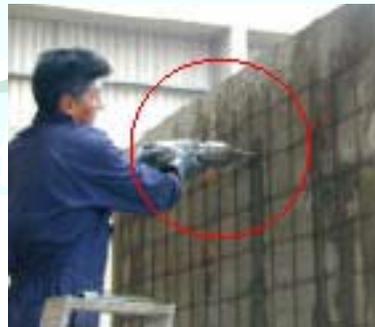
Inyección de perforaciones

- Rellenar las perforaciones con lechada de cemento y tarrajear el muro.
