**UNIVERSIDAD NACIONAL DEL SANTA**  
**FACULTAD DE INGENIERÍA**  
**ESCUELA PROFESIONAL DE INGENIERÍA CIVIL**

“Patología del Concreto en las Estructuras del Puerto de CASMA - 2020”

**TESIS PARA OPTAR EL TITULO PROFESIONAL DE INGENIERO CIVIL**

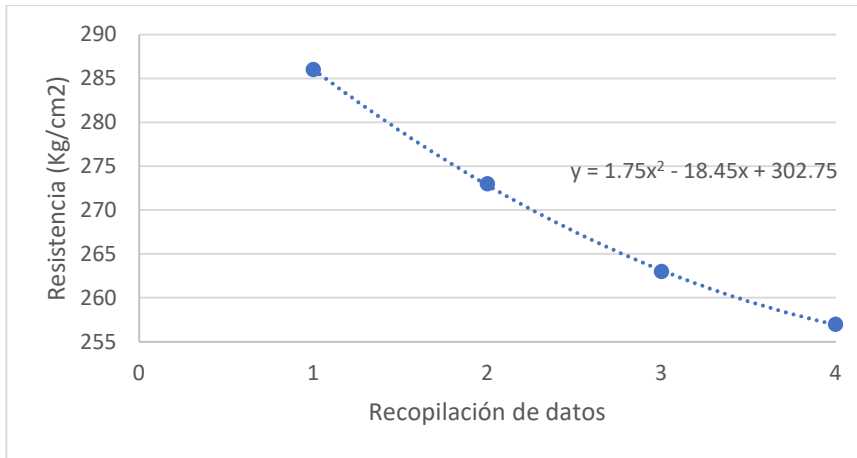
## Figura 19

*Gráfico de la variación de resistencia del concreto en el muelle*

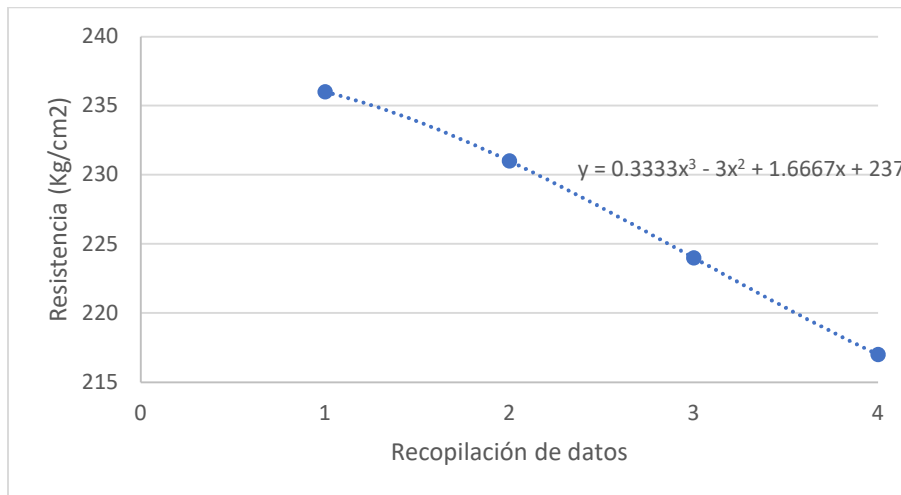
**Figura 20**

*Gráfico de la variación de resistencia del concreto en el puente*

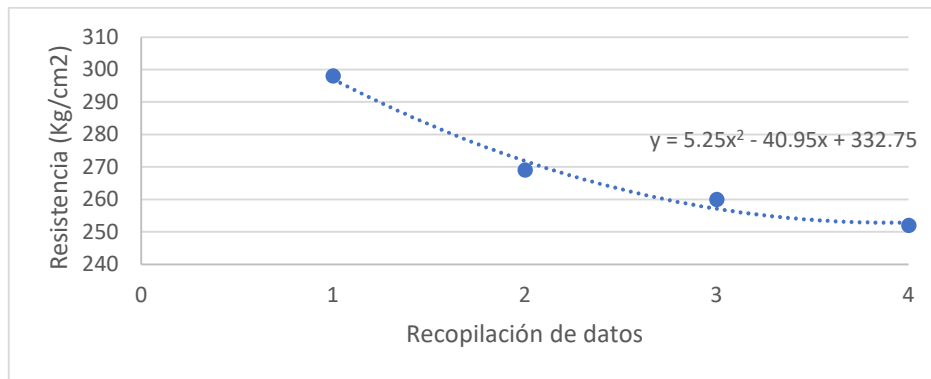
**Figura 21**

*Gráfico de la variación de resistencia del concreto en el reservorio*

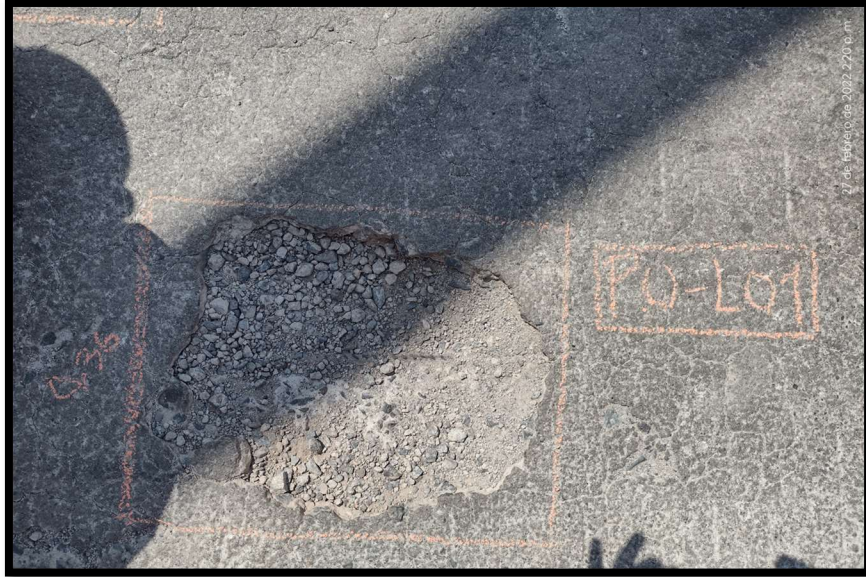
Foto 03: Identificación de las patologías - puente

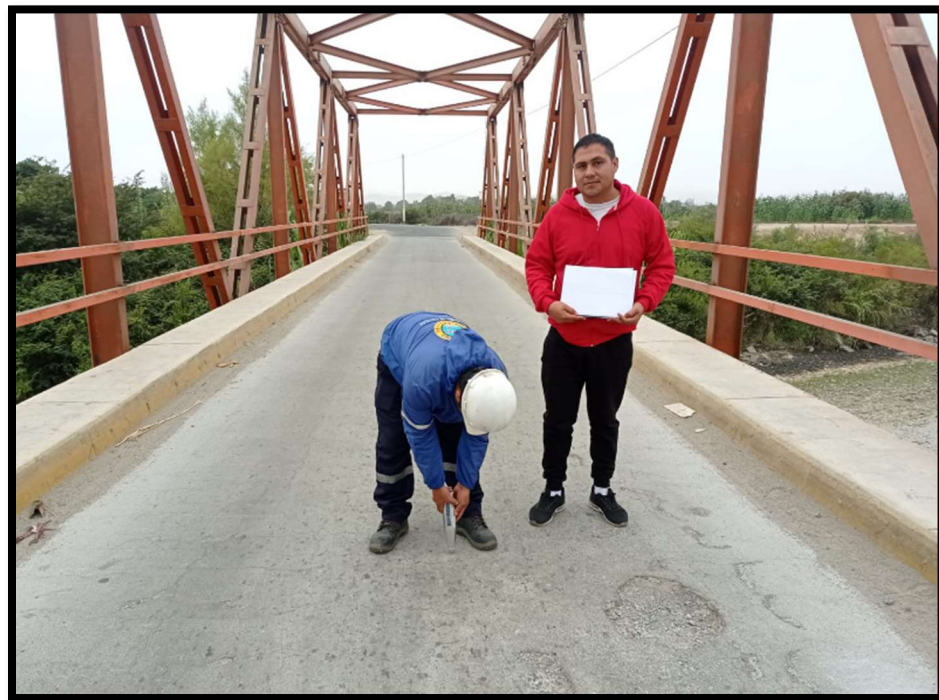
Foto 06: Ensayo no destructivo de esclerometría para estimar la resistencia del concreto en la unidad muestral más crítica en el puente

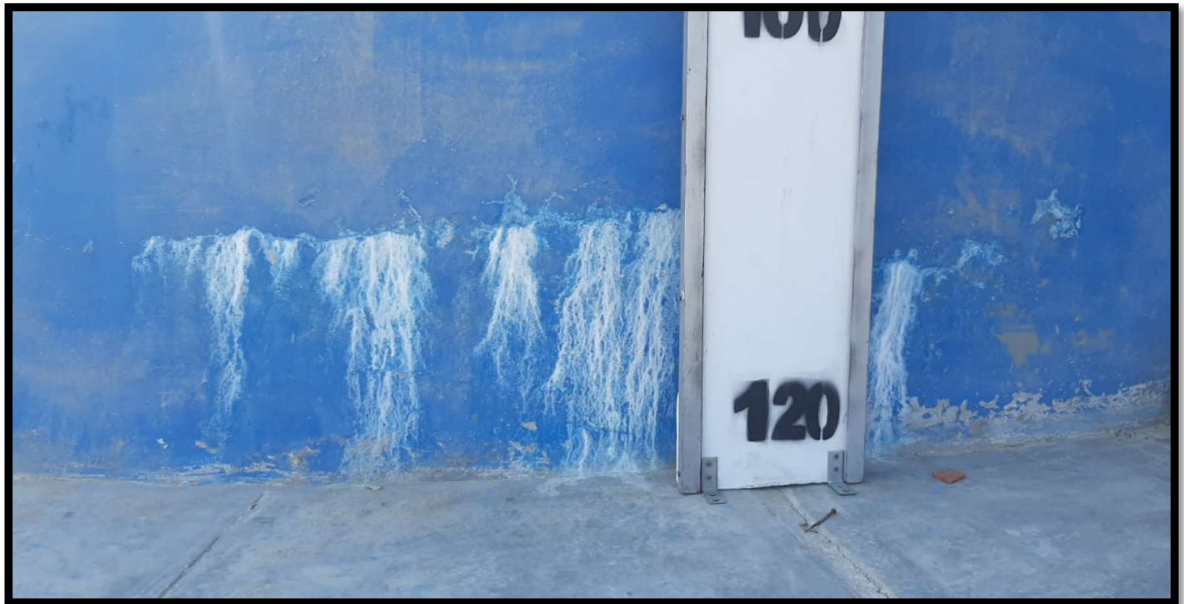
Foto 10: Identificación de patologías

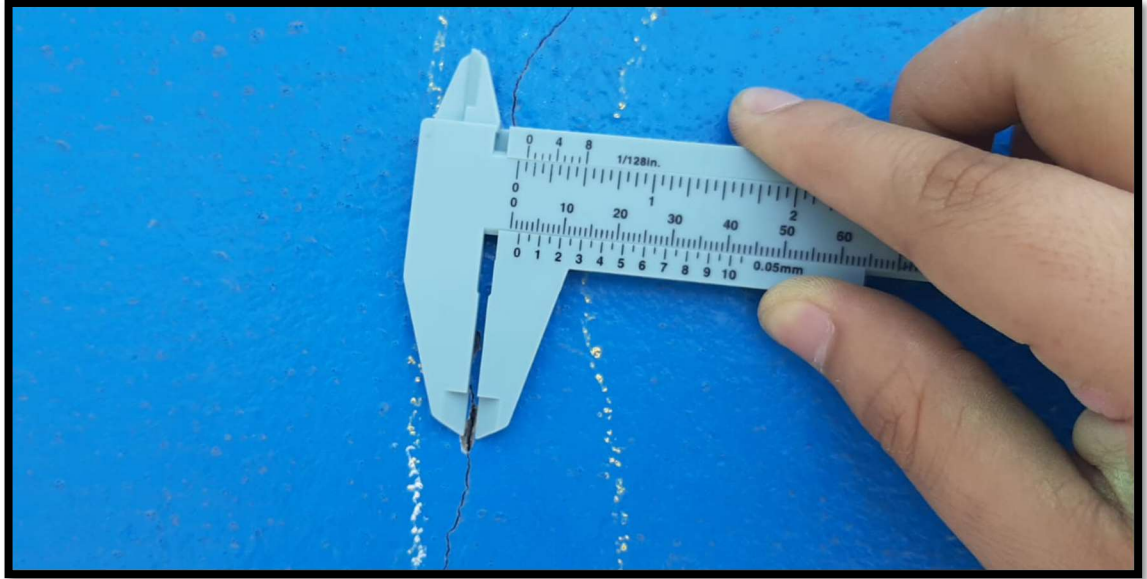
Foto 11: Identificación y medición de las patologías

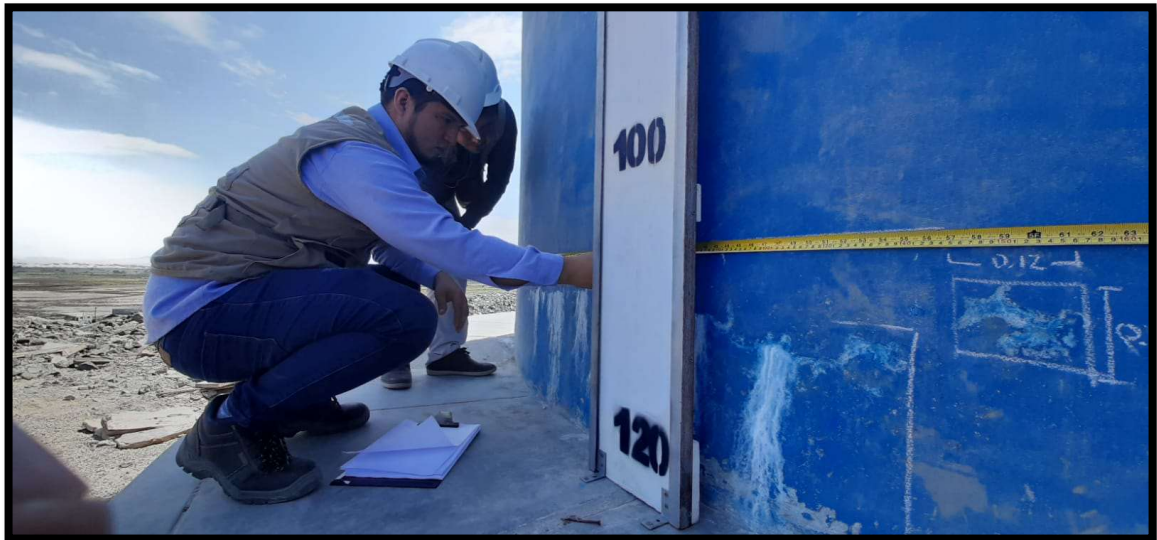
Foto 12: Medición de las patologías

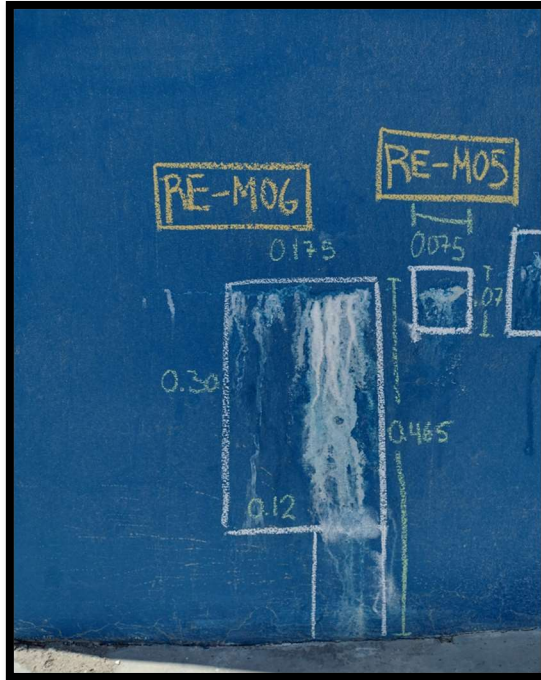
Foto 13: Identificación y medición de las patologías

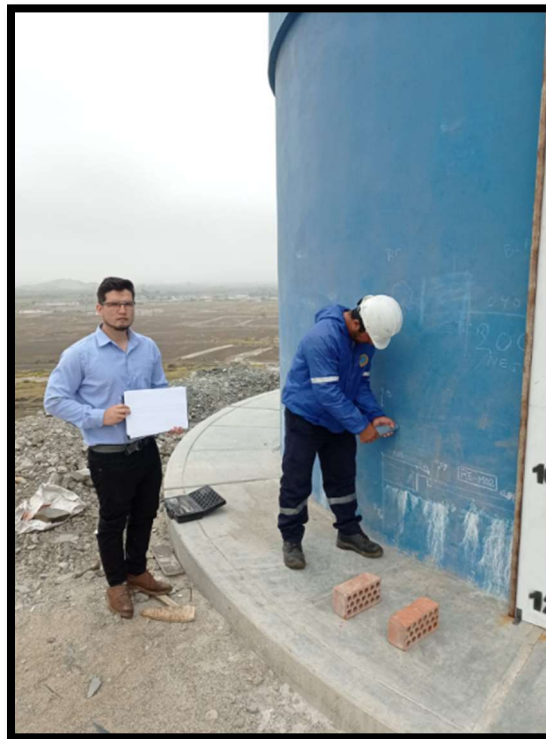
Foto 14: Ensayo no destructivo de esclerometría para estimar la resistencia del concreto en la unidad muestral más crítica en el reservorio

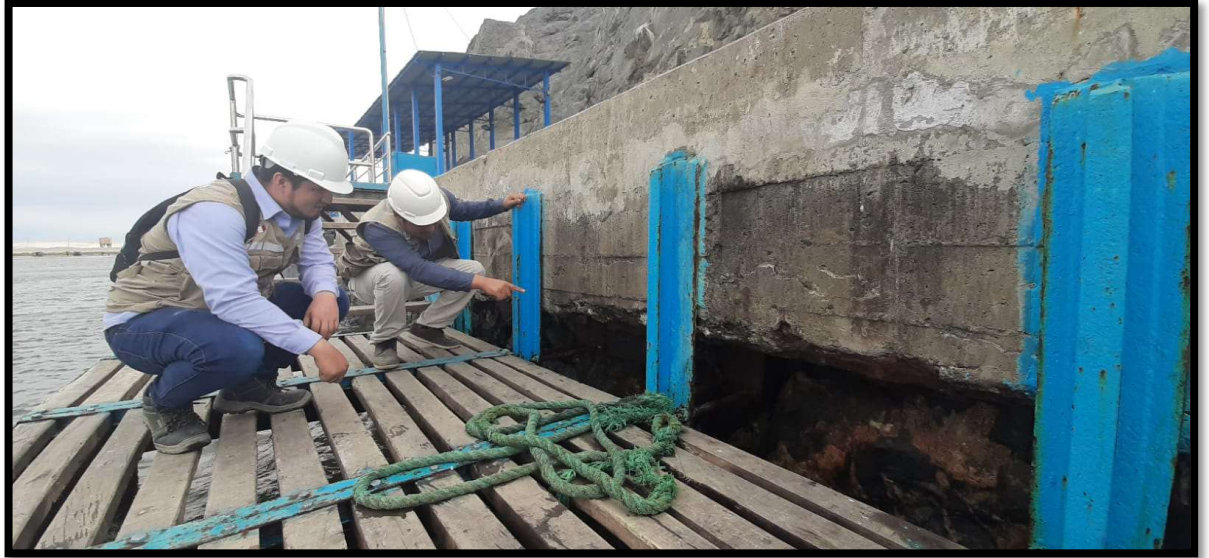
Foto 16: Inspección visual – área de lavado

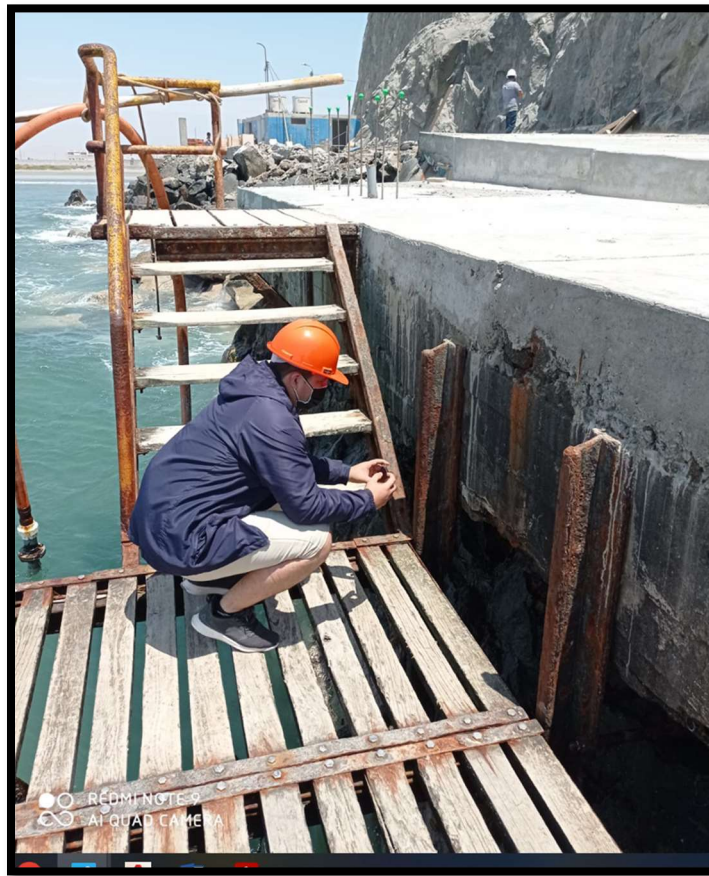
Foto 17: Inspección visual – área de desembarque

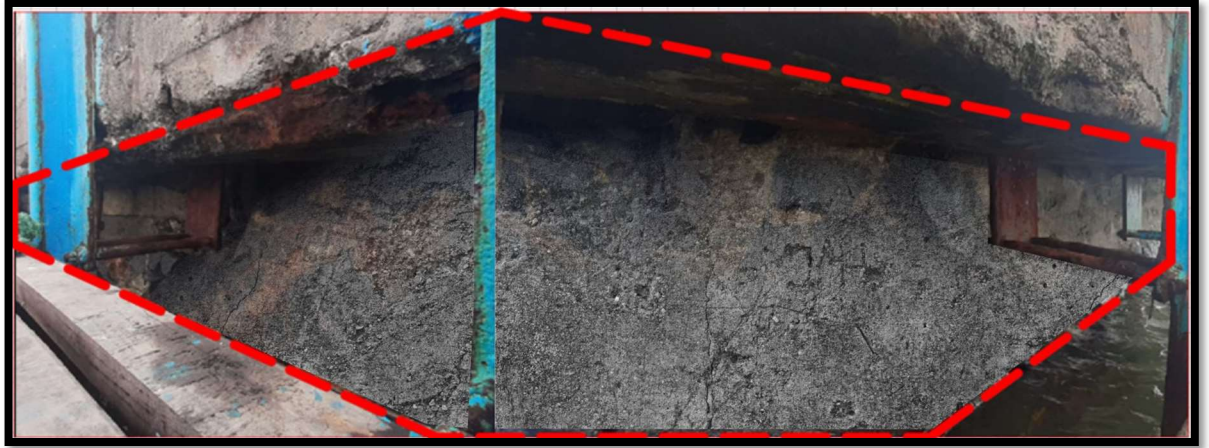
Foto 18: Identificación de patologías

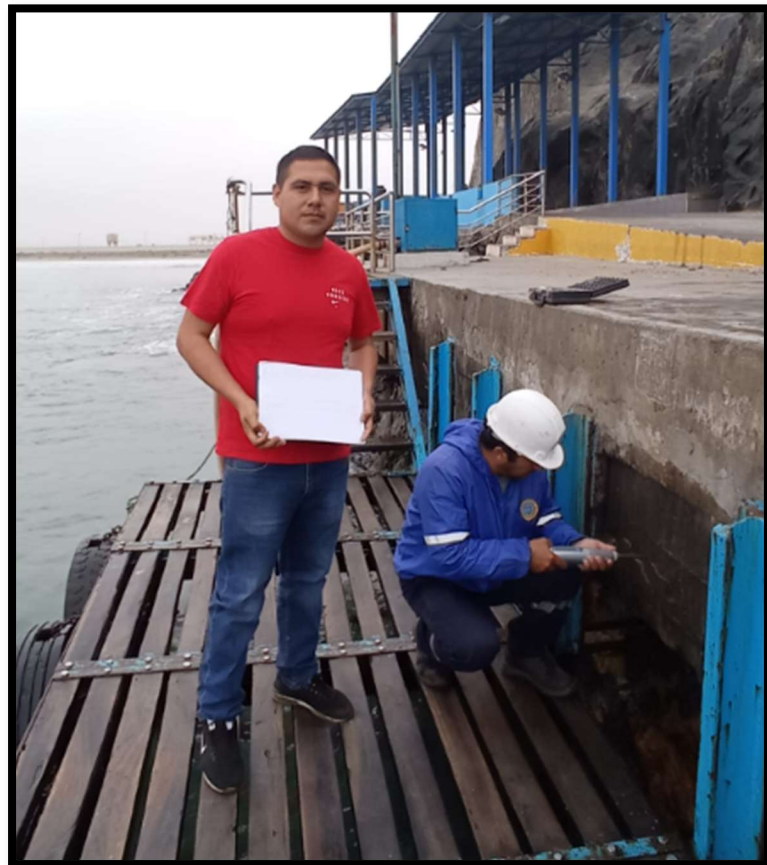
Foto 19: Toma de datos de patologías identificadas

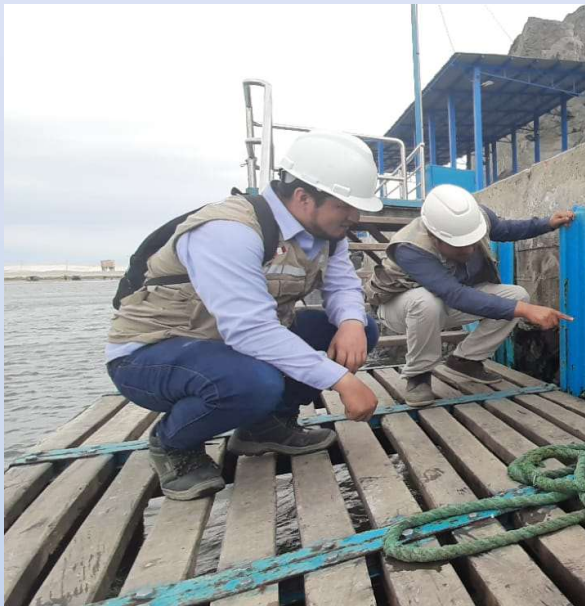
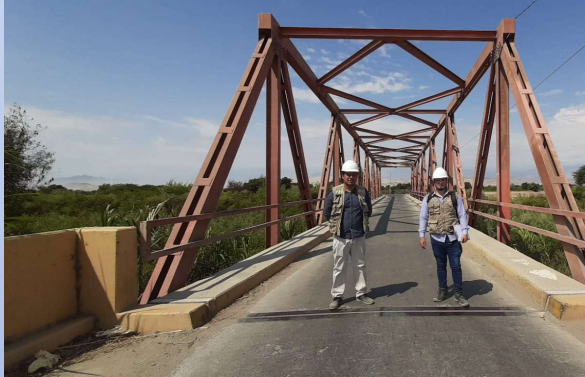
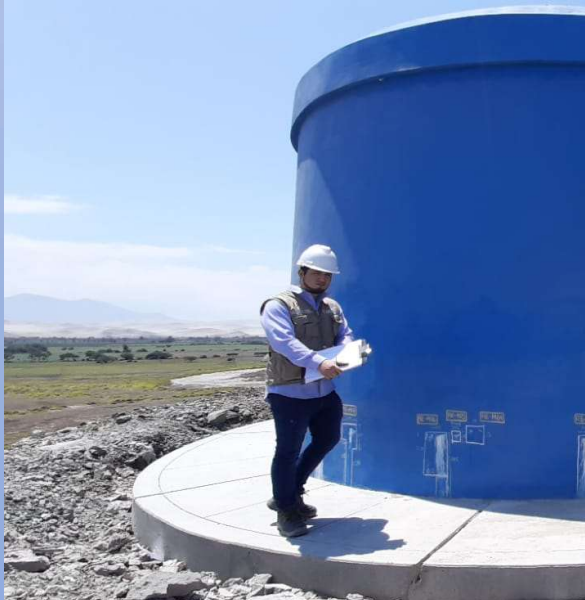
Foto 20: Ensayo no destructivo de esclerometría para estimar la resistencia del concreto en la unidad muestral más crítica en el muelle

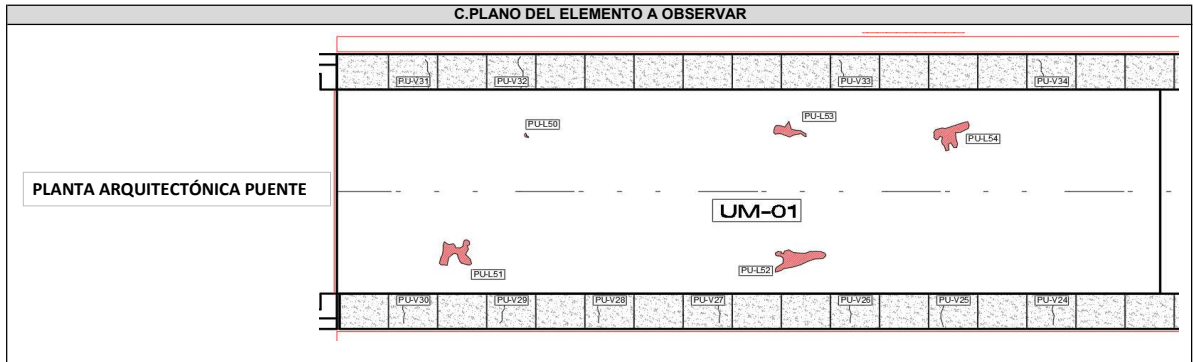
B. PATOLOGÍAS PRESENTADAS			
1. Tipos			
a. Erosión física	<input type="checkbox"/>	b. Fisura	<input type="checkbox"/>
c. Grieta	<input type="checkbox"/>	d. desprendimiento	<input type="checkbox"/>
e. Erosión mecánica	<input checked="" type="checkbox"/>	f. Corrosión	<input type="checkbox"/>
g. Corrosión	<input type="checkbox"/>	h. Eflorescencia	<input type="checkbox"/>
i. Erosión química	<input type="checkbox"/>

D. ESQUEMA GRÁFICO DE OBSERVACIÓN				
PU-L50	PU-L51	PU-L52	PU-L53	<b>DESCRIPCIÓN</b>

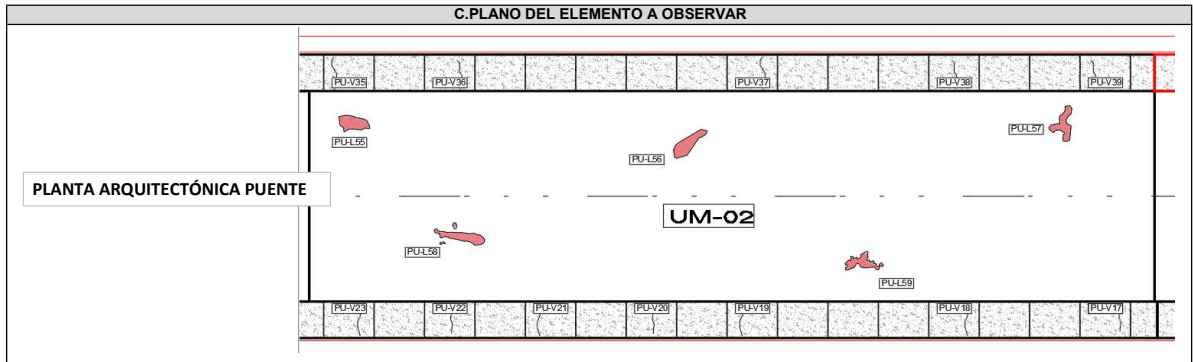
B. PATOLOGÍAS PRESENTADAS			
1. Tipos			
a. Erosión física	<input type="checkbox"/>	b. Fisura	<input type="checkbox"/>
c. Grieta	<input type="checkbox"/>	d. desprendimiento	<input type="checkbox"/>
e. Erosión mecánica	<input checked="" type="checkbox"/>	f. Corrosión	<input type="checkbox"/>
g. Corrosión	<input type="checkbox"/>	h. Eflorescencia	<input type="checkbox"/>
i. Erosión química	<input type="checkbox"/>

E. DETERMINAR NIVEL DE SEVERIDAD						
CLASIFICACIÓN DE PATOLOGÍA	PATOLOGÍA	ESPESOR AFECTADO	NIVEL DE SEVERIDAD			DESCRIPCIÓN
			LEVE	MODERADO	SEVERO	
MECÁNICA	EROSIÓN PU-L55	0.30	x			Elemento afectado menos del 5% De su espesor
MECÁNICA	EROSIÓN PU-L56	0.39				
MECÁNICA	EROSIÓN PU-L57	0.49				
MECÁNICA	EROSIÓN PU-L58	0.65				
MECÁNICA	EROSIÓN PU-L59	0.39				
ESPESOR DE PATOLOGÍA		2.22				
ESPESOR TOTAL DE LA LOSA		61.50				
% PATOLOGÍAS		3.60%

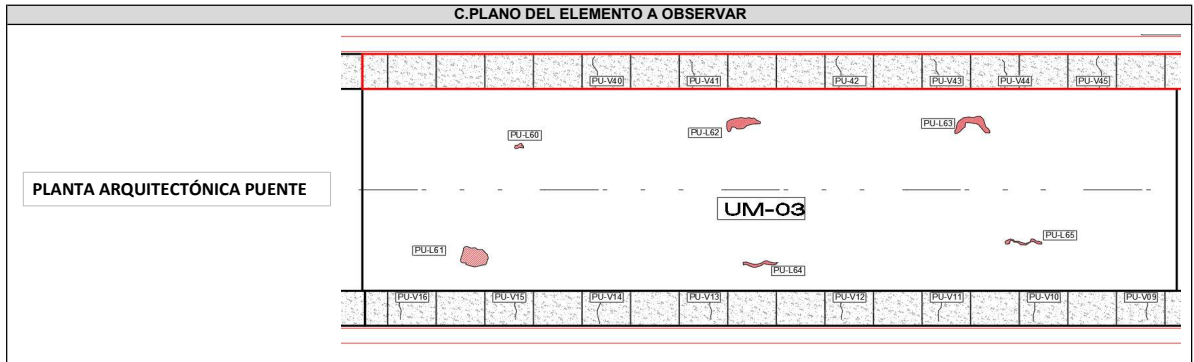
B. PATOLOGÍAS PRESENTADAS			
1. Tipos			
a. Erosión física	<input type="checkbox"/>	b. Fisura	<input type="checkbox"/>
c. Grieta	<input type="checkbox"/>	d. desprendimiento	<input type="checkbox"/>
e. Erosión mecánica	<input checked="" type="checkbox"/>	f. Corrosión	<input type="checkbox"/>
g. Corrosión	<input type="checkbox"/>	h. Eflorescencia	<input type="checkbox"/>
i. Erosión química	<input type="checkbox"/>

E. DETERMINAR NIVEL DE SEVERIDAD						
CLASIFICACIÓN DE PATOLOGÍA	PATOLOGÍA	ESPESOR AFECTADO	NIVEL DE SEVERIDAD			DESCRIPCIÓN
			LEVE	MODERADO	SEVERO	
MECÁNICA	EROSIÓN PU-L60	0.06	x			Elemento afectado menos del 5% De su espesor
MECÁNICA	EROSIÓN PU-L61	0.30				
MECÁNICA	EROSIÓN PU-L62	0.39				
MECÁNICA	EROSIÓN PU-L63	0.49				
MECÁNICA	EROSIÓN PU-L64	0.46				
MECÁNICA	EROSIÓN PU-L65	0.39				
ESPESOR DE PATOLOGÍA		2.08				
ESPESOR TOTAL DE LA LOSA		61.50				
% PATOLOGÍAS		3.39%

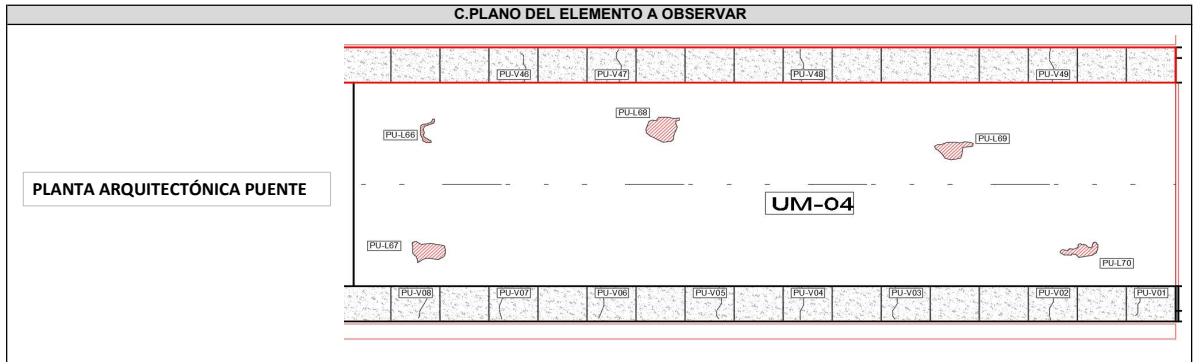
B. PATOLOGÍAS PRESENTADAS			
1. Tipos			
a. Erosión física	<input type="checkbox"/>	b. Fisura	<input type="checkbox"/>
c. Grieta	<input type="checkbox"/>	d. desprendimiento	<input type="checkbox"/>
e. Erosión mecánica	<input checked="" type="checkbox"/>	f. Corrosión	<input type="checkbox"/>
g. Corrosión	<input type="checkbox"/>	h. Eflorescencia	<input type="checkbox"/>
i. Erosión química	<input type="checkbox"/>

E. DETERMINAR NIVEL DE SEVERIDAD						
CLASIFICACIÓN DE PATOLOGÍA	PATOLOGÍA	ESPESOR AFECTADO	NIVEL DE SEVERIDAD			DESCRIPCIÓN
			LEVE	MODERADO	SEVERO	
MECÁNICA	EROSIÓN PU-L66	0.30	x			Elemento afectado menos del 5% De su espesor
MECÁNICA	EROSIÓN PU-L67	0.39				
MECÁNICA	EROSIÓN PU-L68	0.49				
MECÁNICA	EROSIÓN PU-L69	0.46				
MECÁNICA	EROSIÓN PU-L70	0.39				
ESPESOR DE PATOLOGÍA		2.02				
ESPESOR TOTAL DE LA LOSA		61.50				
% PATOLOGÍAS		3.28%

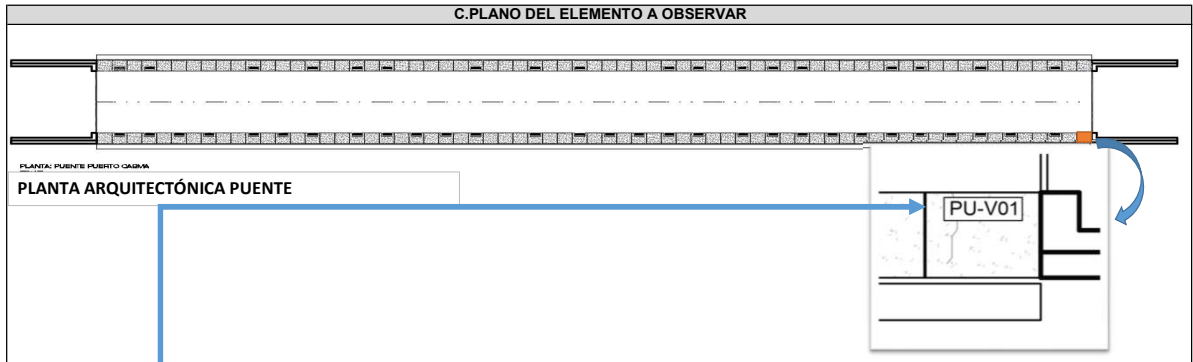
B. PATOLOGÍAS PRESENTADAS			
1. Tipos			
a. Erosión física	<input type="checkbox"/>	b. Fisura	<input type="checkbox"/>
e. Erosión mecánica	<input type="checkbox"/>	f. Corrosión	<input type="checkbox"/>
i. Erosión química	<input type="checkbox"/>	c. Grieta	<input checked="" type="checkbox"/>
		g. Corrosión	<input type="checkbox"/>
		d. desprendimiento	<input type="checkbox"/>
		h. Eflorescencia	<input type="checkbox"/>

<p style="text-align: center;"><b>DESCRIPCIÓN</b></p> <p>La imagen muestra una patología de tipo mecánica denominada grieta.</p> <hr/> <p style="text-align: center;"><b>CAUSAS</b></p> <p>*Impactos *Vibraciones</p>
---	---

CLASIFICACIÓN DE PATOLOGÍA	PATOLOGÍA	ANCHO GRIETA O FISURA	NIVEL DE SEVERIDAD			DESCRIPCIÓN
			LEVE	MODERADO	SEVERO	
MECÁNICA	GRIETA	3mm		X		Presencia de grietas con un ancho de 2.00 mm a 4.00 mm

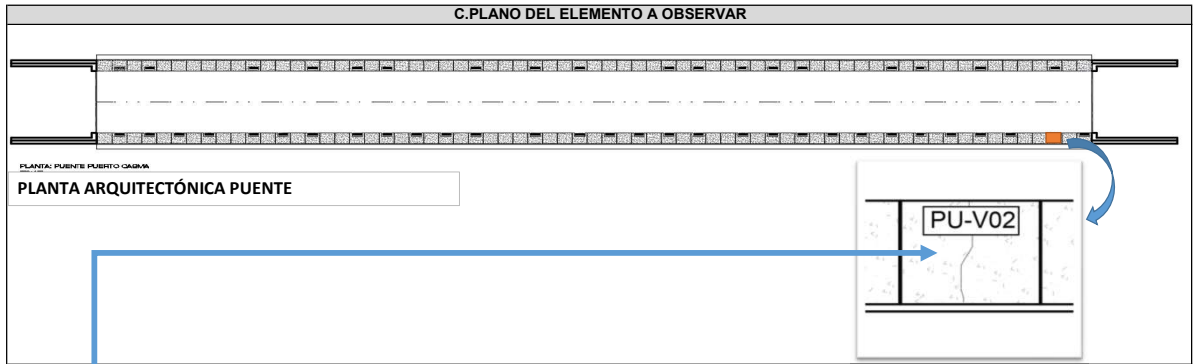
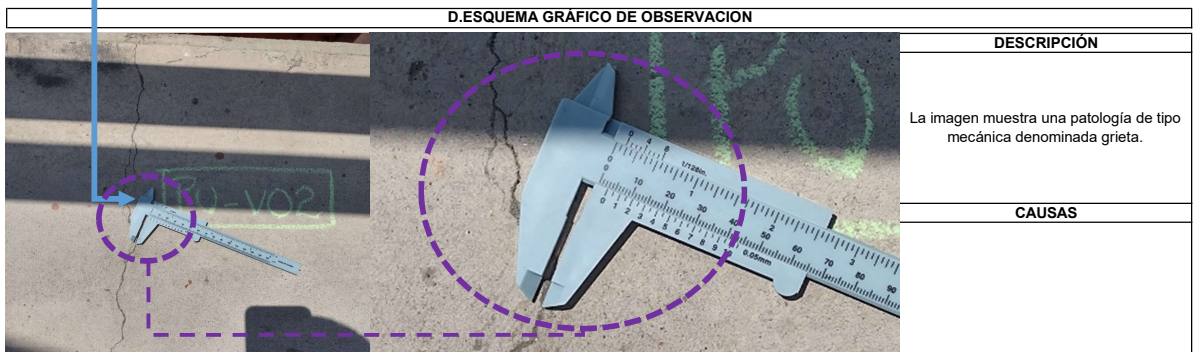
B. PATOLOGÍAS PRESENTADAS			
1. Tipos			
a. Erosión física	<input type="checkbox"/>	b. Fisura	<input type="checkbox"/>
c. Grieta	<input checked="" type="checkbox"/>	d. desprendimiento	<input type="checkbox"/>
e. Erosión mecánica	<input type="checkbox"/>	f. Corrosión	<input type="checkbox"/>
g. Corrosión	<input type="checkbox"/>	h. Eflorescencia	<input type="checkbox"/>
i. Erosión química	<input type="checkbox"/>

CLASIFICACIÓN DE PATOLOGÍA	PATOLOGÍA	ANCHO GRIETA O FISURA	NIVEL DE SEVERIDAD			DESCRIPCIÓN
			LEVE	MODERADO	SEVERO	
MECÁNICA	GRIETA	4mm		X		Presencia de grietas con un ancho de 2.00 mm a 4.00 mm

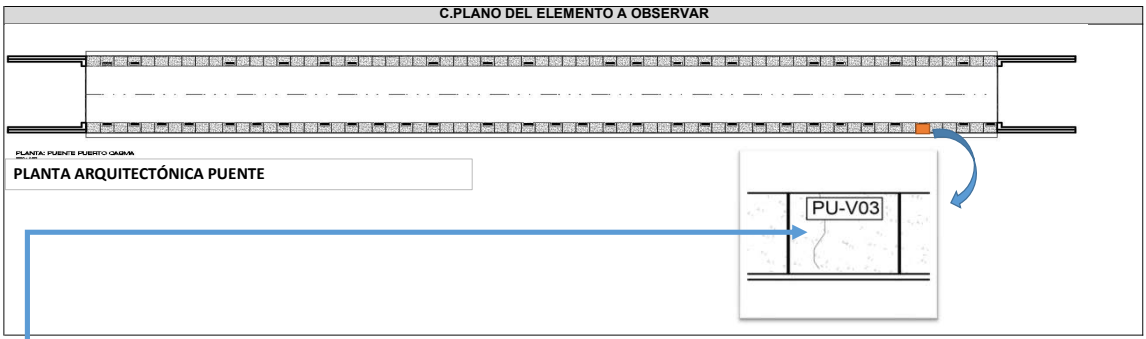
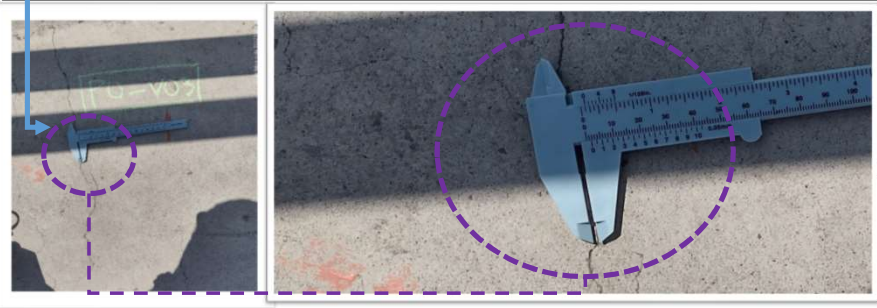
B. PATOLOGÍAS PRESENTADAS			
1. Tipos			
a. Erosión física	<input type="checkbox"/>	b. Fisura	<input type="checkbox"/>
e. Erosión mecánica	<input type="checkbox"/>	f. Corrosión	<input type="checkbox"/>
i. Erosión química	<input type="checkbox"/>		
c. Grieta	<input checked="" type="checkbox"/>	d. desprendimiento	<input type="checkbox"/>
g. Corrosión	<input type="checkbox"/>	h. Eflorescencia	<input type="checkbox"/>

<p style="text-align: center;"><b>DESCRIPCIÓN</b></p> <p>La imagen muestra una patología de tipo mecánica denominada grieta.</p> <p style="text-align: center;"><b>CAUSAS</b></p>
---	---

E. DETERMINAR NIVEL DE SEVERIDAD						
CLASIFICACIÓN DE PATOLOGÍA	PATOLOGÍA	ANCHO GRIETA O FISURA	NIVEL DE SEVERIDAD			DESCRIPCIÓN
			LEVE	MODERADO	SEVERO	
MECÁNICA	GRIETA	3mm		X		Presencia de grietas con un ancho de 2.00 mm a 4.00 mm

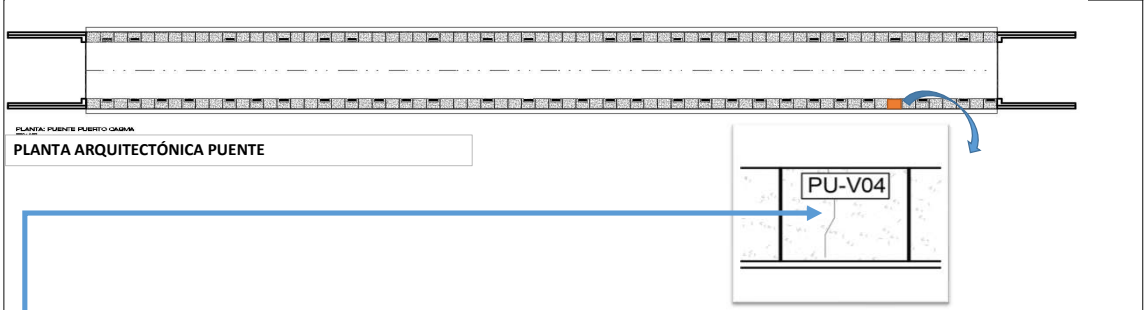
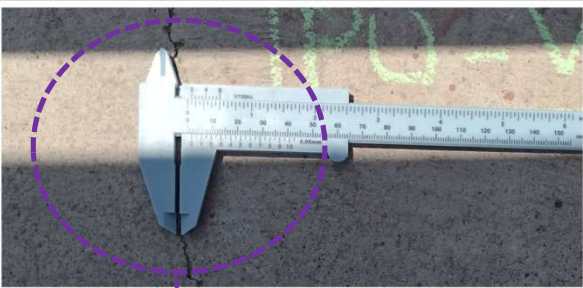
1. Tipos			
a. Erosión física	<input type="checkbox"/>	b. Fisura	<input type="checkbox"/>
e. Erosión mecánica	<input type="checkbox"/>	f. Corrosión	<input type="checkbox"/>
i. Erosión química	<input type="checkbox"/>	c. Grieta	<input checked="" type="checkbox"/>
		g. Corrosión	<input type="checkbox"/>
		d. desprendimiento	<input type="checkbox"/>
		h. Eflorescencia	<input type="checkbox"/>

<p style="text-align: center;"><b>DESCRIPCIÓN</b></p> <p>La imagen muestra una patología de tipo mecánica denominada grieta.</p> <p style="text-align: center;"><b>CAUSAS</b></p>
--	---	---

CLASIFICACIÓN DE PATOLOGÍA	PATOLOGÍA	ANCHO GRIETA O FISURA	NIVEL DE SEVERIDAD			DESCRIPCIÓN
			LEVE	MODERADO	SEVERO	
MECÁNICA	GRIETA	3mm		X		Presencia de grietas con un ancho de 2.00 mm a 4.00 mm

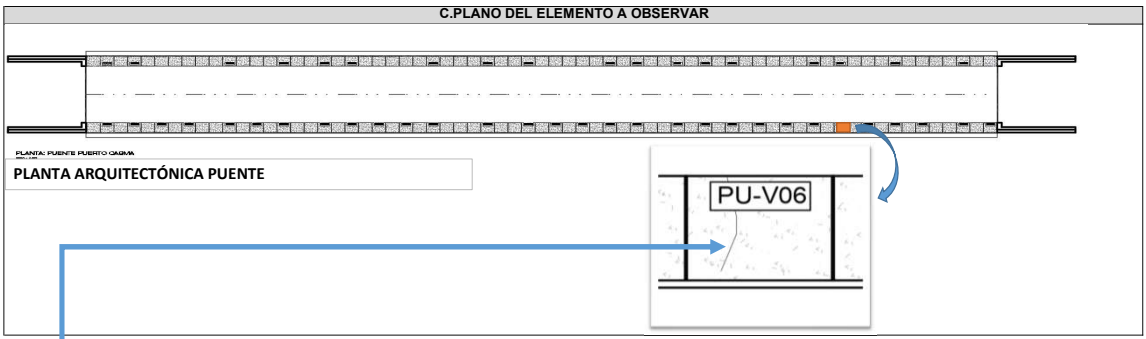
B. PATOLOGÍAS PRESENTADAS			
1. Tipos			
a. Erosión física	<input type="checkbox"/>	b. Fisura	<input checked="" type="checkbox"/>
e. Erosión mecánica	<input type="checkbox"/>	f. Corrosión	<input type="checkbox"/>
i. Erosión química	<input type="checkbox"/>		
c. Grieta	<input type="checkbox"/>	g. Corrosión	<input type="checkbox"/>
d. desprendimiento	<input type="checkbox"/>	h. Eflorescencia	<input type="checkbox"/>

<p style="text-align: center;"><b>DESCRIPCIÓN</b></p> <p>La imagen muestra una patología de tipo mecánica denominada fisura.</p> <p style="text-align: center;"><b>CAUSAS</b></p>
---	---

E. DETERMINAR NIVEL DE SEVERIDAD						
CLASIFICACIÓN DE PATOLOGÍA	PATOLOGÍA	ANCHO GRIETA O FISURA	NIVEL DE SEVERIDAD			DESCRIPCIÓN
			LEVE	MODERADO	SEVERO	
MECÁNICA	FISURA	1 mm	X			Fisuras con ancho mayor entre 0.6 mm a 1.00 mm.

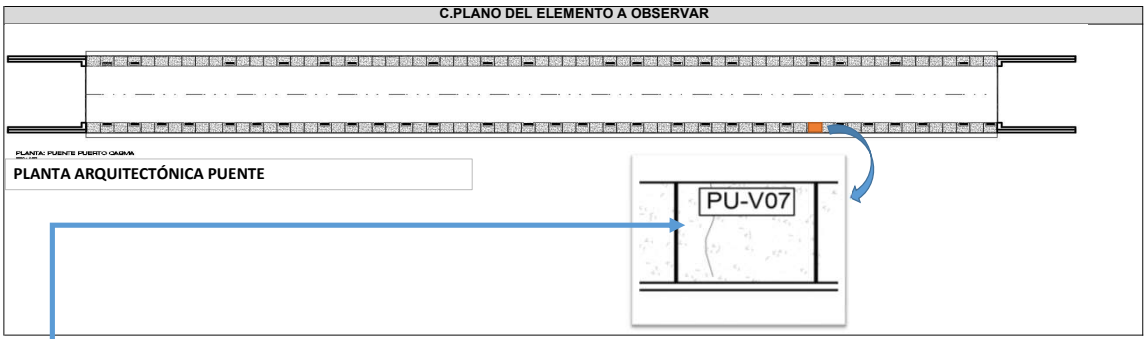
B. PATOLOGÍAS PRESENTADAS			
1. Tipos			
a. Erosión física	<input type="checkbox"/>	b. Fisura	<input type="checkbox"/>
e. Erosión mecánica	<input type="checkbox"/>	f. Corrosión	<input type="checkbox"/>
i. Erosión química	<input type="checkbox"/>		
c. Grieta	<input checked="" type="checkbox"/>	d. desprendimiento	<input type="checkbox"/>
g. Corrosión	<input type="checkbox"/>	h. Eflorescencia	<input type="checkbox"/>

<p style="text-align: center;"><b>DESCRIPCIÓN</b></p> <p>La imagen muestra una patología de tipo mecánica denominada grieta.</p> <p style="text-align: center;"><b>CAUSAS</b></p>
--	---	---

E. DETERMINAR NIVEL DE SEVERIDAD						
CLASIFICACIÓN DE PATOLOGÍA	PATOLOGÍA	ANCHO GRIETA O FISURA	NIVEL DE SEVERIDAD			DESCRIPCIÓN
			LEVE	MODERADO	SEVERO	
MECÁNICA	GRIETA	2 mm		X		Presencia de grietas con un ancho de 2.00 mm a 4.00 mm

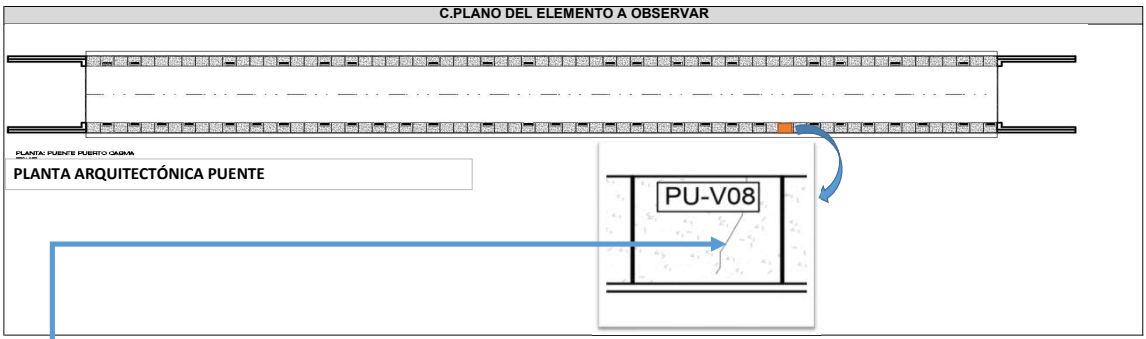
B. PATOLOGÍAS PRESENTADAS			
<b>1. Tipos</b>			
a. Erosión física	<input type="checkbox"/>	b. Fisura	<input type="checkbox"/>
e. Erosión mecánica	<input type="checkbox"/>	f. Corrosión	<input type="checkbox"/>
i. Erosión química	<input type="checkbox"/>		
c. Grieta	<input checked="" type="checkbox"/>	d. desprendimiento	<input type="checkbox"/>
g. Corrosión	<input type="checkbox"/>	h. Eflorescencia	<input type="checkbox"/>

<p style="text-align: center;"><b>DESCRIPCIÓN</b></p> <p>La imagen muestra una patología de tipo mecánica denominada grieta.</p>
		<p style="text-align: center;"><b>CAUSAS</b></p>

E. DETERMINAR NIVEL DE SEVERIDAD						
CLASIFICACIÓN DE PATOLOGÍA	PATOLOGÍA	ANCHO GRIETA O FISURA	NIVEL DE SEVERIDAD			DESCRIPCIÓN
			LEVE	MODERADO	SEVERO	
MECÁNICA	GRIETA	2 mm		X		Presencia de grietas con un ancho de 2.00 mm a 4.00 mm

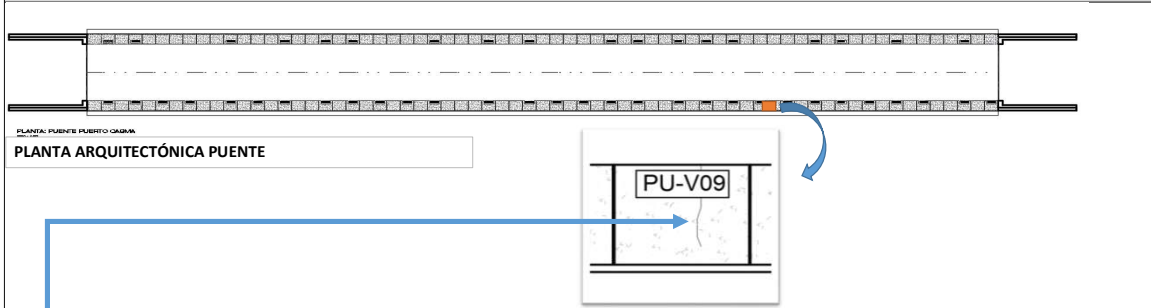
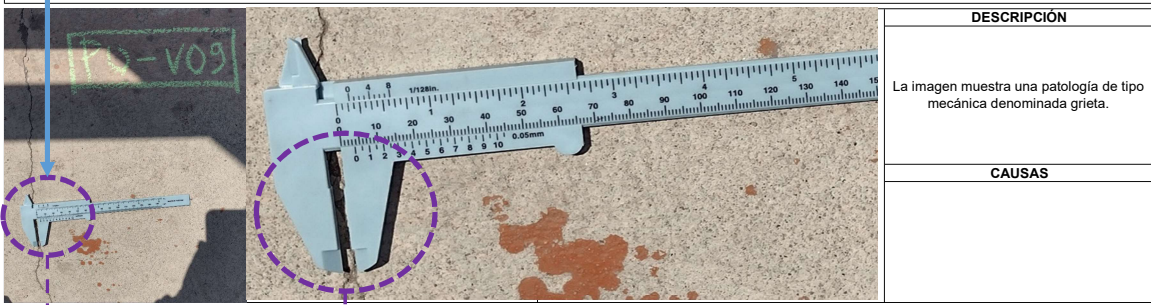
1. Tipos			
a. Erosión física <input type="checkbox"/>	b. Fisura <input type="checkbox"/>	c. Grieta <input checked="" type="checkbox"/>	d. desprendimiento <input type="checkbox"/>
e. Erosión mecánica <input type="checkbox"/>	f. Corrosión <input type="checkbox"/>	g. Corrosión <input type="checkbox"/>	h. Eflorescencia <input type="checkbox"/>
i. Erosión química <input type="checkbox"/>

CLASIFICACIÓN DE PATOLOGÍA	PATOLOGÍA	ANCHO GRIETA O FISURA	NIVEL DE SEVERIDAD			DESCRIPCIÓN
			LEVE	MODERADO	SEVERO	
MECÁNICA	GRIETA	4 mm		X		Presencia de grietas con un ancho de 2.00 mm a 4.00 mm

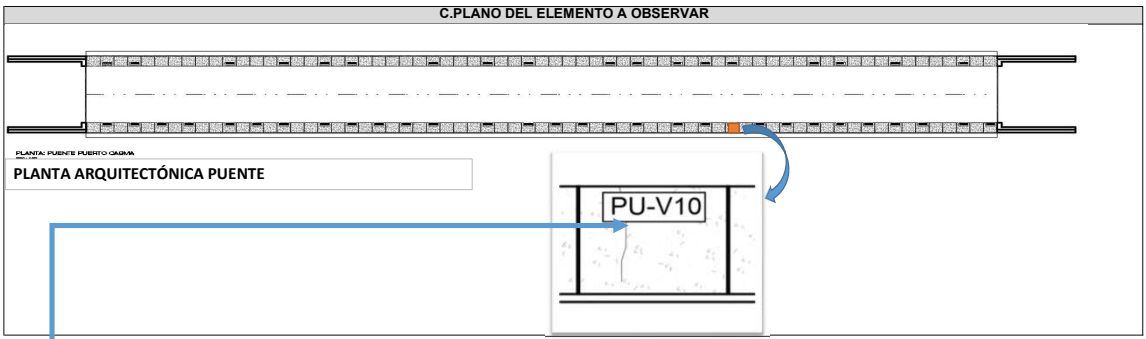
B. PATOLOGÍAS PRESENTADAS			
1. Tipos			
a. Erosión física	<input type="checkbox"/>	b. Fisura	<input type="checkbox"/>
e. Erosión mecánica	<input type="checkbox"/>	f. Corrosión	<input type="checkbox"/>
i. Erosión química	<input type="checkbox"/>		
c. Grieta	<input checked="" type="checkbox"/>	d. desprendimiento	<input type="checkbox"/>
g. Corrosión	<input type="checkbox"/>	h. Eflorescencia	<input type="checkbox"/>

<p style="text-align: center;"><b>DESCRIPCIÓN</b></p> <p>La imagen muestra una patología de tipo mecánica denominada grieta.</p> <p style="text-align: center;"><b>CAUSAS</b></p>
--	---	---

E. DETERMINAR NIVEL DE SEVERIDAD						
CLASIFICACIÓN DE PATOLOGÍA	PATOLOGÍA	ANCHO GRIETA O FISURA	NIVEL DE SEVERIDAD			DESCRIPCIÓN
			LEVE	MODERADO	SEVERO	
MECÁNICA	GRIETA	4 mm		X		Presencia de grietas con un ancho de 2.00 mm a 4.00 mm

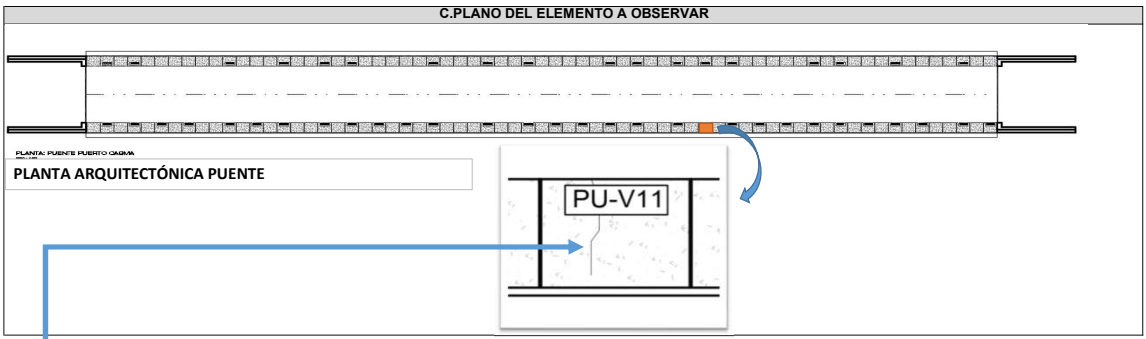
B. PATOLOGÍAS PRESENTADAS			
1. Tipos			
a. Erosión física	<input type="checkbox"/>	b. Fisura	<input type="checkbox"/>
e. Erosión mecánica	<input type="checkbox"/>	f. Corrosión	<input type="checkbox"/>
i. Erosión química	<input type="checkbox"/>		
c. Grieta	<input checked="" type="checkbox"/>	d. desprendimiento	<input type="checkbox"/>
g. Corrosión	<input type="checkbox"/>	h. Eflorescencia	<input type="checkbox"/>

<p style="text-align: center;"><b>DESCRIPCIÓN</b></p> <p>La imagen muestra una patología de tipo mecánica denominada grieta.</p> <p style="text-align: center;"><b>CAUSAS</b></p>
---	---

E. DETERMINAR NIVEL DE SEVERIDAD						
CLASIFICACIÓN DE PATOLOGÍA	PATOLOGÍA	ANCHO GRIETA O FISURA	NIVEL DE SEVERIDAD			DESCRIPCIÓN
			LEVE	MODERADO	SEVERO	
MECÁNICA	GRIETA	2 mm		X		Presencia de grietas con un ancho de 2.00 mm a 4.00 mm

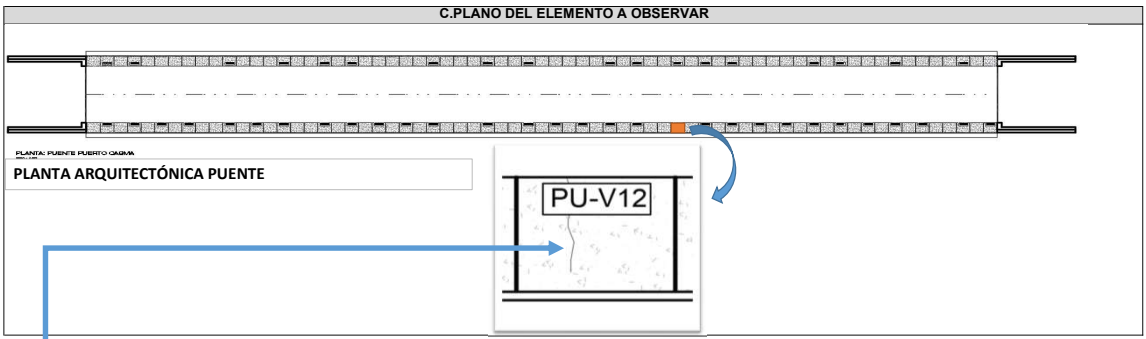
B. PATOLOGÍAS PRESENTADAS			
1. Tipos			
a. Erosión física	<input type="checkbox"/>	b. Fisura	<input type="checkbox"/>
e. Erosión mecánica	<input type="checkbox"/>	f. Corrosión	<input type="checkbox"/>
i. Erosión química	<input type="checkbox"/>		
c. Grieta	<input checked="" type="checkbox"/>	d. desprendimiento	<input type="checkbox"/>
g. Corrosión	<input type="checkbox"/>	h. Eflorescencia	<input type="checkbox"/>

<p style="text-align: center;"><b>DESCRIPCIÓN</b></p> <p>La imagen muestra una patología de tipo mecánica denominada grieta.</p> <p style="text-align: center;"><b>CAUSAS</b></p>
--	---	---

E. DETERMINAR NIVEL DE SEVERIDAD						
CLASIFICACIÓN DE PATOLOGÍA	PATOLOGÍA	ANCHO GRIETA O FISURA	NIVEL DE SEVERIDAD			DESCRIPCIÓN
			LEVE	MODERADO	SEVERO	
MECÁNICA	GRIETA	4 mm		X		Presencia de grietas con un ancho de 2.00 mm a 4.00 mm

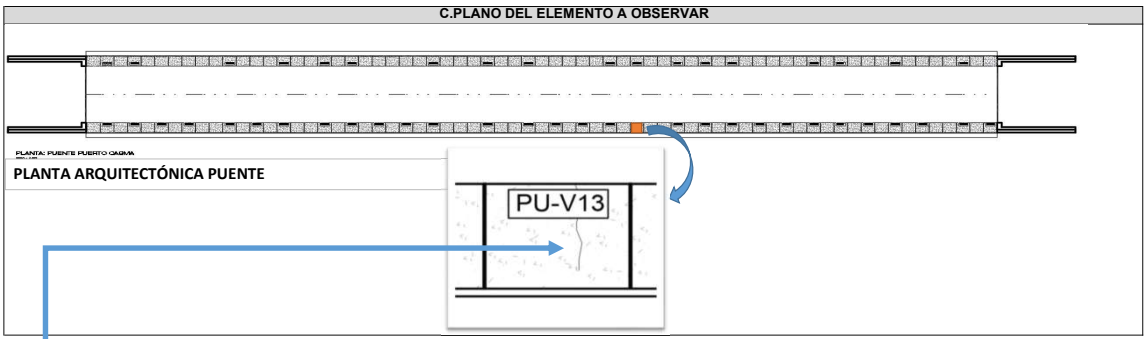
B. PATOLOGÍAS PRESENTADAS			
1. Tipos			
a. Erosión física	<input type="checkbox"/>	b. Fisura	<input checked="" type="checkbox"/>
e. Erosión mecánica	<input type="checkbox"/>	f. Corrosión	<input type="checkbox"/>
i. Erosión química	<input type="checkbox"/>	g. Corrosión	<input type="checkbox"/>
		d. desprendimiento	<input type="checkbox"/>
		h. Eflorescencia	<input type="checkbox"/>

<p style="text-align: center;"><b>DESCRIPCIÓN</b></p> <p>La imagen muestra una patología de tipo mecánica denominada fisura.</p> <p style="text-align: center;"><b>CAUSAS</b></p>
---	---

E. DETERMINAR NIVEL DE SEVERIDAD						
CLASIFICACIÓN DE PATOLOGÍA	PATOLOGÍA	ANCHO GRIETA O FISURA	NIVEL DE SEVERIDAD			DESCRIPCIÓN
			LEVE	MODERADO	SEVERO	
MECÁNICA	FISURA	1 mm		X		Fisuras con ancho mayor entre 0.6 mm a 1.00 mm.

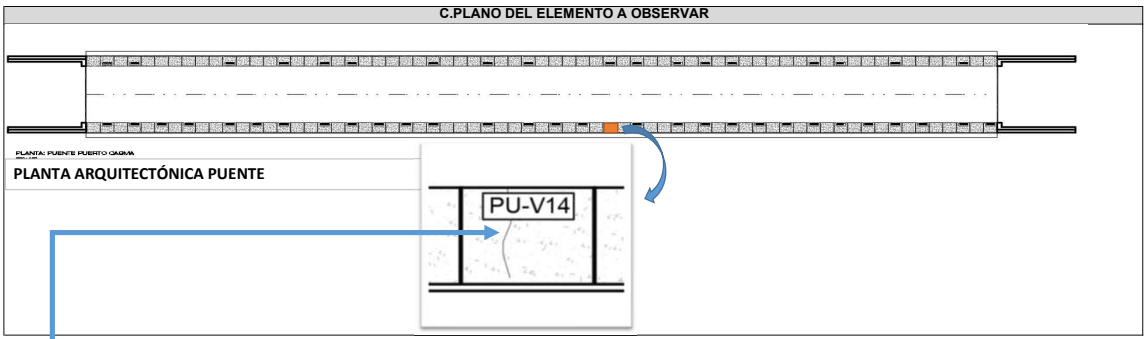
B. PATOLOGÍAS PRESENTADAS			
1. Tipos			
a. Erosión física	<input type="checkbox"/>	b. Fisura	<input type="checkbox"/>
e. Erosión mecánica	<input type="checkbox"/>	f. Corrosión	<input type="checkbox"/>
i. Erosión química	<input type="checkbox"/>		
c. Grieta	<input checked="" type="checkbox"/>	d. desprendimiento	<input type="checkbox"/>
g. Corrosión	<input type="checkbox"/>	h. Eflorescencia	<input type="checkbox"/>

<p style="text-align: center;"><b>DESCRIPCIÓN</b></p> <p>La imagen muestra una patología de tipo mecánica denominada grieta.</p> <p style="text-align: center;"><b>CAUSAS</b></p>
---	---

E. DETERMINAR NIVEL DE SEVERIDAD						
CLASIFICACIÓN DE PATOLOGÍA	PATOLOGÍA	ANCHO GRIETA O FISURA	NIVEL DE SEVERIDAD			DESCRIPCIÓN
			LEVE	MODERADO	SEVERO	
MECÁNICA	GRIETA	3.5 mm		X		Presencia de grietas con un ancho de 2.00 mm a 4.00 mm

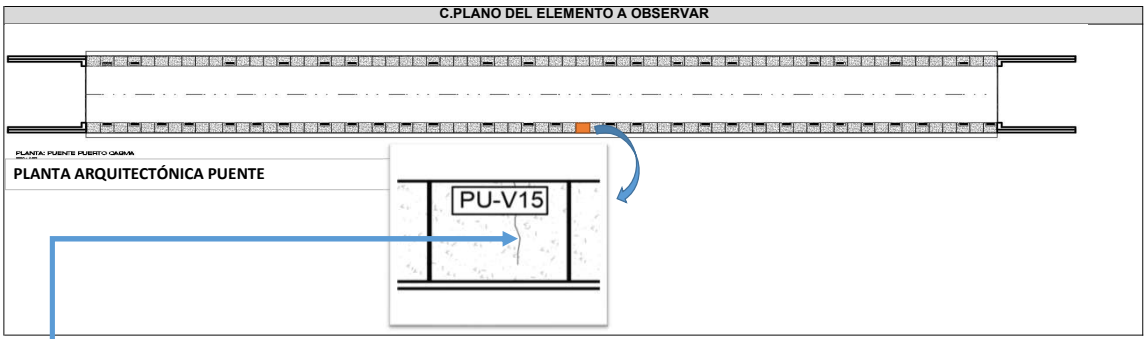
B. PATOLOGÍAS PRESENTADAS			
<b>1. Tipos</b>			
a. Erosión física	<input type="checkbox"/>	b. Fisura	<input type="checkbox"/>
e. Erosión mecánica	<input type="checkbox"/>	f. Corrosión	<input type="checkbox"/>
i. Erosión química	<input type="checkbox"/>		
c. Grieta	<input checked="" type="checkbox"/>	g. Corrosión	<input type="checkbox"/>
d. desprendimiento	<input type="checkbox"/>	h. Eflorescencia	<input type="checkbox"/>

<p style="text-align: center;"><b>DESCRIPCIÓN</b></p> <p>La imagen muestra una patología de tipo mecánica denominada grieta.</p> <p style="text-align: center;"><b>CAUSAS</b></p>
--	---	---

E. DETERMINAR NIVEL DE SEVERIDAD						
CLASIFICACIÓN DE PATOLOGÍA	PATOLOGÍA	ANCHO GRIETA O FISURA	NIVEL DE SEVERIDAD			DESCRIPCIÓN
			LEVE	MODERADO	SEVERO	
MECÁNICA	GRIETA	2.5 mm		X		Presencia de grietas con un ancho de 2.00 mm a 4.00 mm

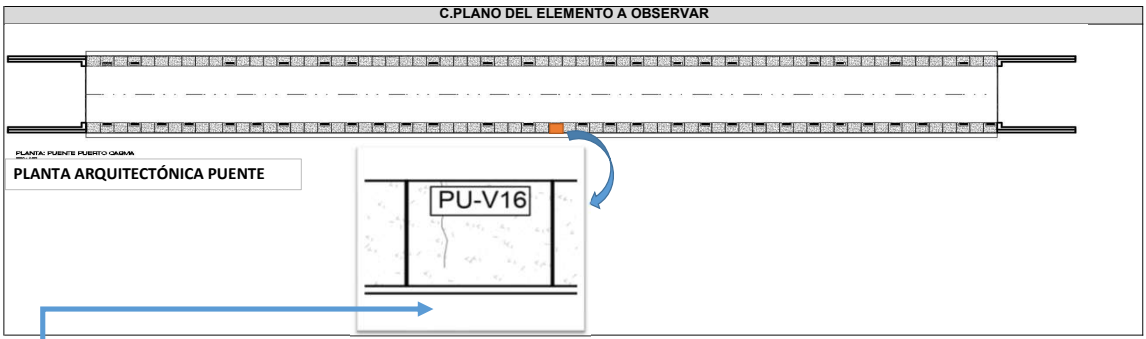
B. PATOLOGÍAS PRESENTADAS			
1. Tipos			
a. Erosión física	<input type="checkbox"/>	b. Fisura	<input type="checkbox"/>
e. Erosión mecánica	<input type="checkbox"/>	f. Corrosión	<input type="checkbox"/>
i. Erosión química	<input type="checkbox"/>		
c. Grieta	<input checked="" type="checkbox"/>	g. Corrosión	<input type="checkbox"/>
d. desprendimiento	<input type="checkbox"/>	h. Eflorescencia	<input type="checkbox"/>

<p style="text-align: center;"><b>DESCRIPCIÓN</b></p> <p>La imagen muestra una patología de tipo mecánica denominada grieta.</p> <p style="text-align: center;"><b>CAUSAS</b></p>
--	---	---

E. DETERMINAR NIVEL DE SEVERIDAD						
CLASIFICACIÓN DE PATOLOGÍA	PATOLOGÍA	ANCHO GRIETA O FISURA	NIVEL DE SEVERIDAD			DESCRIPCIÓN
			LEVE	MODERADO	SEVERO	
MECÁNICA	GRIETA	3.5mm		X		Presencia de grietas con un ancho de 2.00 mm a 4.00 mm

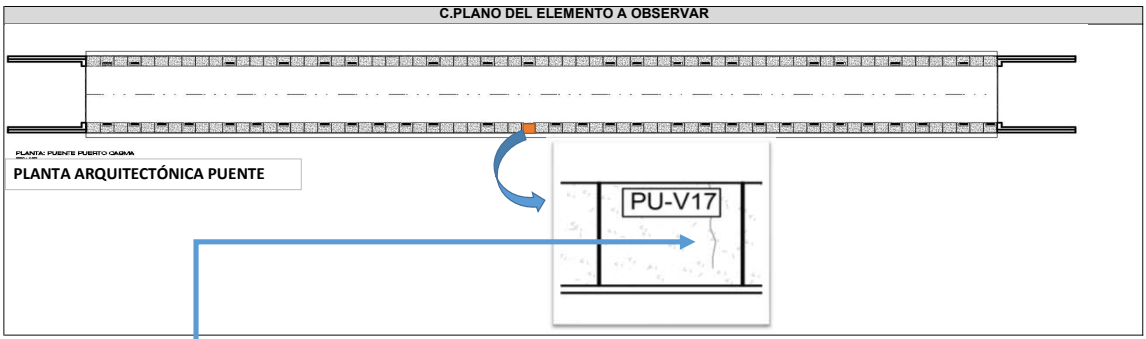
<p style="text-align: center;"><b>DESCRIPCIÓN</b></p> <p>La imagen muestra una patología de tipo mecánica denominada grieta.</p>
		<p style="text-align: center;"><b>CAUSAS</b></p>

E. DETERMINAR NIVEL DE SEVERIDAD						
CLASIFICACIÓN DE PATOLOGÍA	PATOLOGÍA	ANCHO GRIETA O FISURA	NIVEL DE SEVERIDAD			DESCRIPCIÓN
			LEVE	MODERADO	SEVERO	
MECÁNICA	GRIETA	1.5 mm	X			Presencia de grietas con un ancho de 1.50 mm a 2.00 mm
