**UNIVERSIDAD NACIONAL DEL SANTA**  
**FACULTAD DE INGENIERÍA**  
**ESCUELA PROFESIONAL DE INGENIERÍA CIVIL**

“Patología del Concreto en las Estructuras del Puerto de CASMA - 2020”

**TESIS PARA OPTAR EL TITULO PROFESIONAL DE INGENIERO CIVIL**

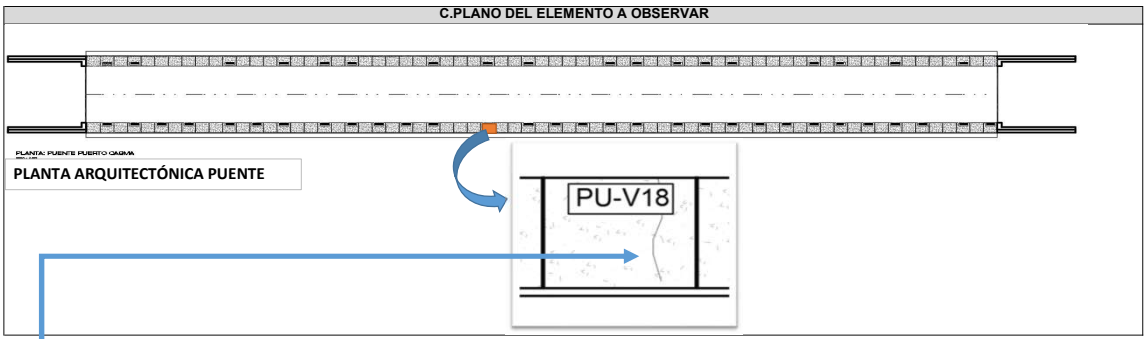
<p style="text-align: center;"><b>DESCRIPCIÓN</b></p> <p>La imagen muestra una patología de tipo mecánica denominada grieta.</p> <p style="text-align: center;"><b>CAUSAS</b></p>
--	---	---

E. DETERMINAR NIVEL DE SEVERIDAD						
CLASIFICACIÓN DE PATOLOGÍA	PATOLOGÍA	ANCHO GRIETA O FISURA	NIVEL DE SEVERIDAD			DESCRIPCIÓN
			LEVE	MODERADO	SEVERO	
MECÁNICA	GRIETA	5 mm			X	Presencia de grietas con un ancho mayor de 4.00 mm

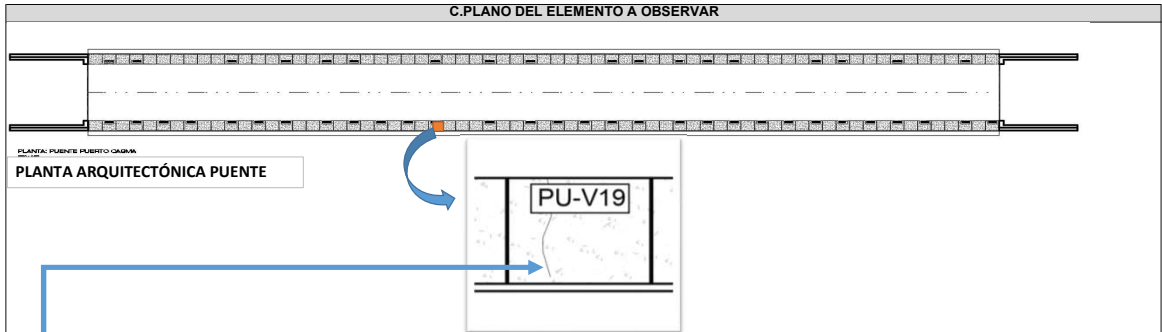
<p style="text-align: center;">DESCRIPCIÓN</p> <p>La imagen muestra una patología de tipo mecánica denominada grieta.</p> <p style="text-align: center;">CAUSAS</p>
--	---	---

CLASIFICACIÓN DE PATOLOGÍA	PATOLOGÍA	ANCHO GRIETA O FISURA	NIVEL DE SEVERIDAD			DESCRIPCIÓN
			LEVE	MODERADO	SEVERO	
MECÁNICA	GRIETA	5 mm			X	Presencia de grietas con un ancho mayor de 4.00 mm

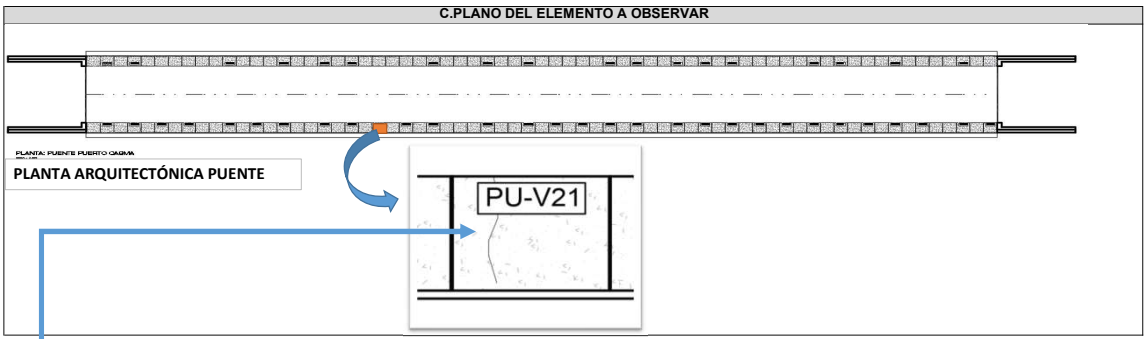
<p style="text-align: center;"><b>DESCRIPCIÓN</b></p> <p>La imagen muestra una patología de tipo mecánica denominada grieta.</p> <p style="text-align: center;"><b>CAUSAS</b></p>
--	--	---

E. DETERMINAR NIVEL DE SEVERIDAD						
CLASIFICACIÓN DE PATOLOGÍA	PATOLOGÍA	ANCHO GRIETA O FISURA	NIVEL DE SEVERIDAD			DESCRIPCIÓN
			LEVE	MODERADO	SEVERO	
MECÁNICA	GRIETA	5 mm			X	Presencia de grietas con un ancho mayor de 4.00 mm

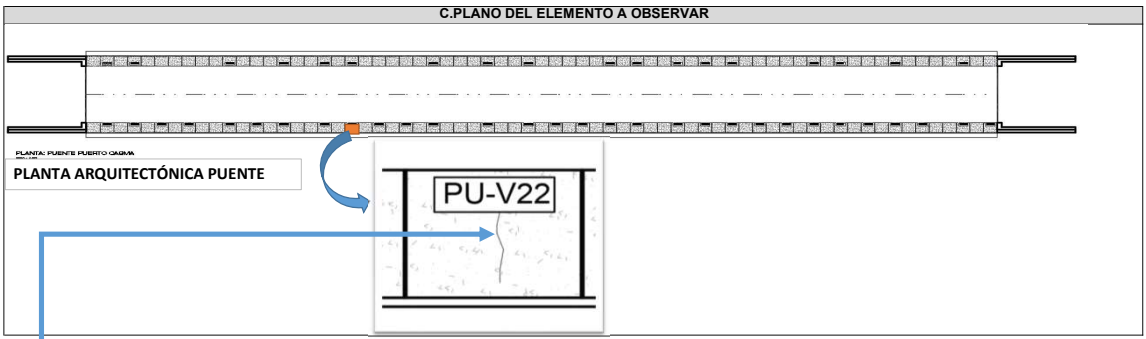
<b>DESCRIPCIÓN</b>
		La imagen muestra una patología de tipo mecánica denominada grieta.
		<b>CAUSAS</b>

E. DETERMINAR NIVEL DE SEVERIDAD						
CLASIFICACIÓN DE PATOLOGÍA	PATOLOGÍA	ANCHO GRIETA O FISURA	NIVEL DE SEVERIDAD			DESCRIPCIÓN
			LEVE	MODERADO	SEVERO	
MECÁNICA	GRIETA	5 mm			X	Presencia de grietas con un ancho mayor de 4.00 mm

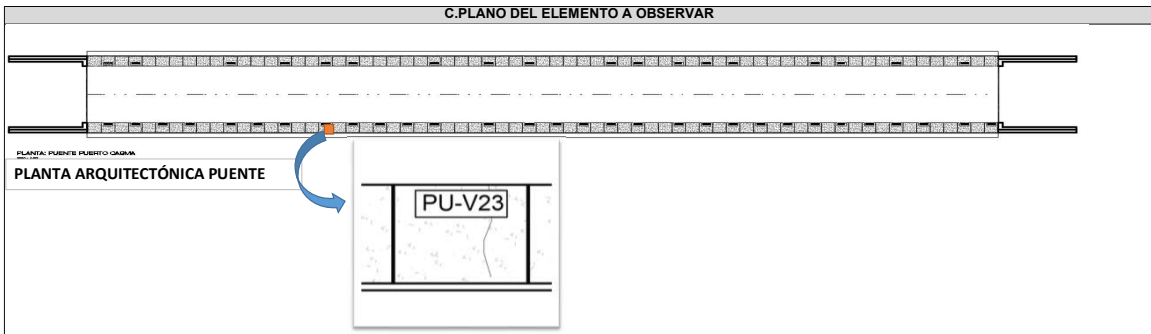
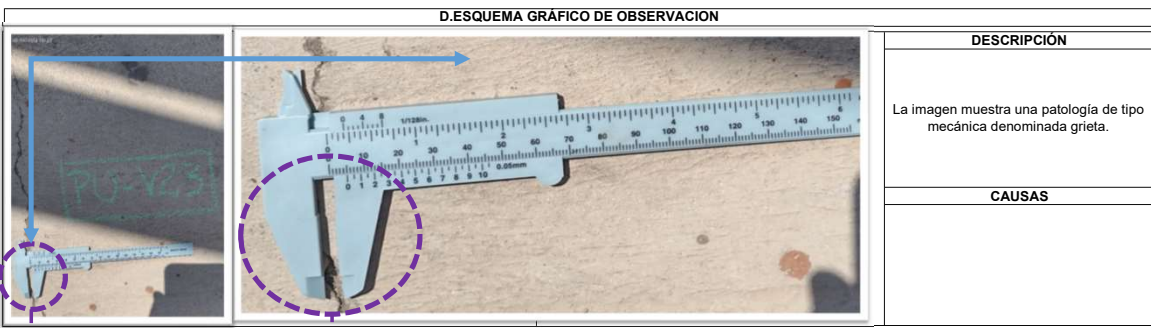
CLASIFICACIÓN DE PATOLOGÍA	PATOLOGÍA	ANCHO GRIETA O FISURA	NIVEL DE SEVERIDAD			DESCRIPCIÓN
			LEVE	MODERADO	SEVERO	
MECÁNICA	GRIETA	5 mm			X	Presencia de grietas con un ancho mayor de 4.00 mm

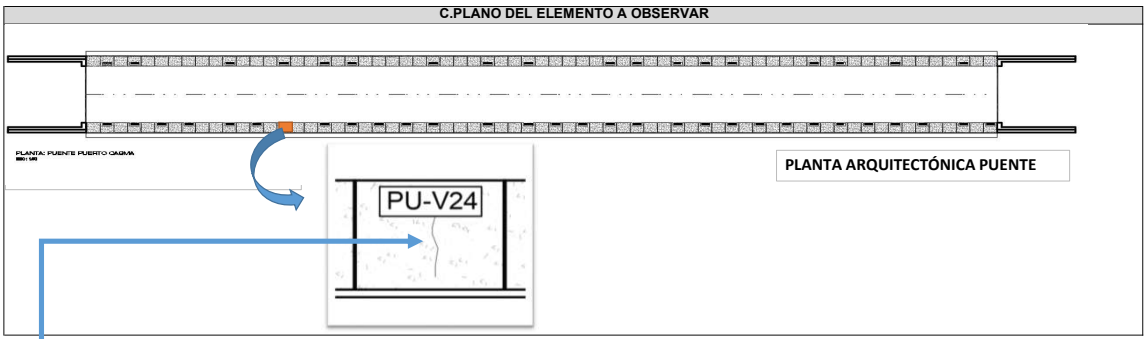
<p style="text-align: center;"><b>DESCRIPCIÓN</b></p> <p>La imagen muestra una patología de tipo mecánica denominada grieta.</p>
		<b>CAUSAS</b>

E. DETERMINAR NIVEL DE SEVERIDAD						
CLASIFICACIÓN DE PATOLOGÍA	PATOLOGÍA	ANCHO GRIETA O FISURA	NIVEL DE SEVERIDAD			DESCRIPCIÓN
			LEVE	MODERADO	SEVERO	
MECÁNICA	GRIETA	5 mm			X	Presencia de grietas con un ancho mayor de 4.00 mm

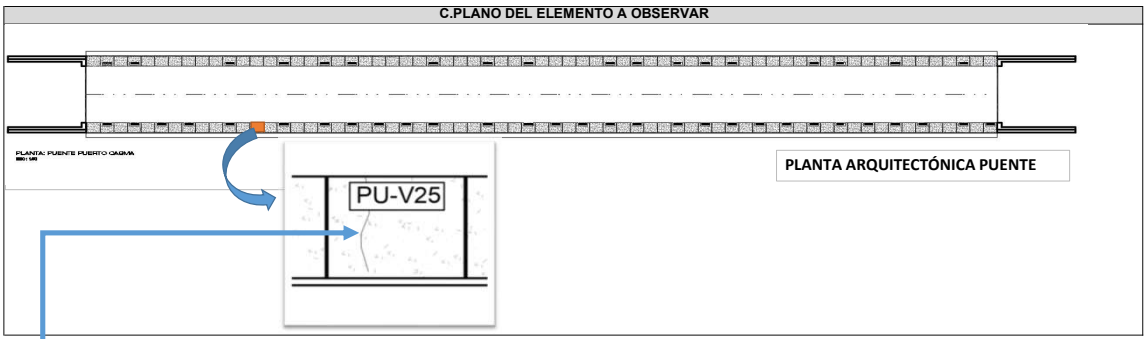
<p style="text-align: center;"><b>DESCRIPCIÓN</b></p> <p>La imagen muestra una patología de tipo mecánica denominada grieta.</p> <p style="text-align: center;"><b>CAUSAS</b></p>
--	---	---

E. DETERMINAR NIVEL DE SEVERIDAD						
CLASIFICACIÓN DE PATOLOGÍA	PATOLOGÍA	ANCHO GRIETA O FISURA	NIVEL DE SEVERIDAD			DESCRIPCIÓN
			LEVE	MODERADO	SEVERO	
MECÁNICA	GRIETA	2 mm	X			Presencia de grietas con un ancho de 1.50 mm a 2.00 mm

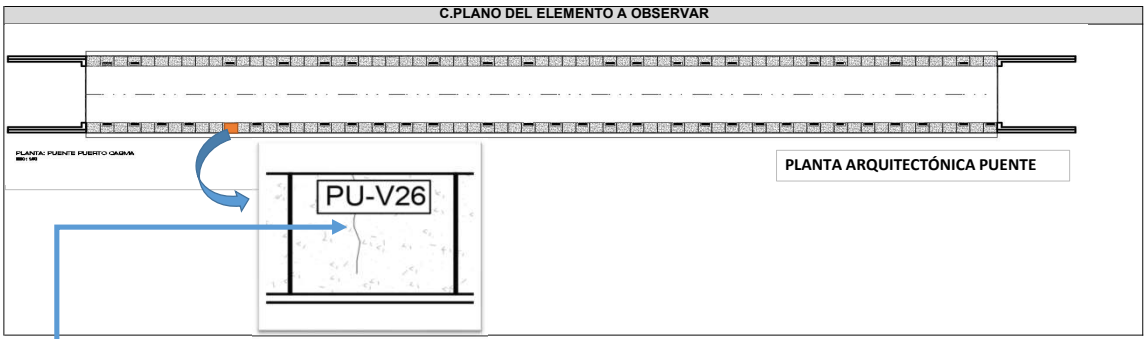
<p style="text-align: center;"><b>DESCRIPCIÓN</b></p> <p>La imagen muestra una patología de tipo mecánica denominada grieta.</p> <p style="text-align: center;"><b>CAUSAS</b></p>
--	---	---

CLASIFICACIÓN DE PATOLOGÍA	PATOLOGÍA	ANCHO GRIETA O FISURA	NIVEL DE SEVERIDAD			DESCRIPCIÓN
			LEVE	MODERADO	SEVERO	
MECÁNICA	GRIETA	5 mm			X	Presencia de grietas con un ancho mayor de 4.00 mm

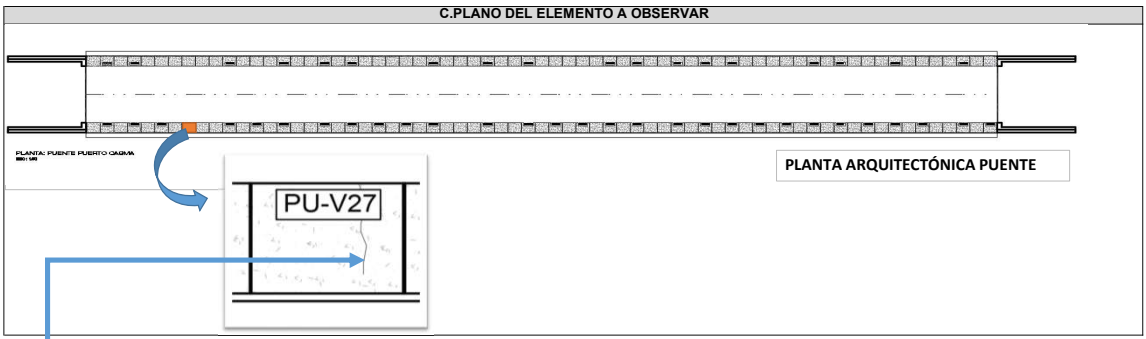
<p style="text-align: center;"><b>DESCRIPCIÓN</b></p> <p>La imagen muestra una patología de tipo mecánica denominada grieta.</p> <p style="text-align: center;"><b>CAUSAS</b></p>
--	---

E. DETERMINAR NIVEL DE SEVERIDAD						
CLASIFICACIÓN DE PATOLOGÍA	PATOLOGÍA	ANCHO GRIETA O FISURA	NIVEL DE SEVERIDAD			DESCRIPCIÓN
			LEVE	MODERADO	SEVERO	
MECÁNICA	GRIETA	4 mm		X		Presencia de grietas con un ancho de 2.00 mm a 4.00 mm

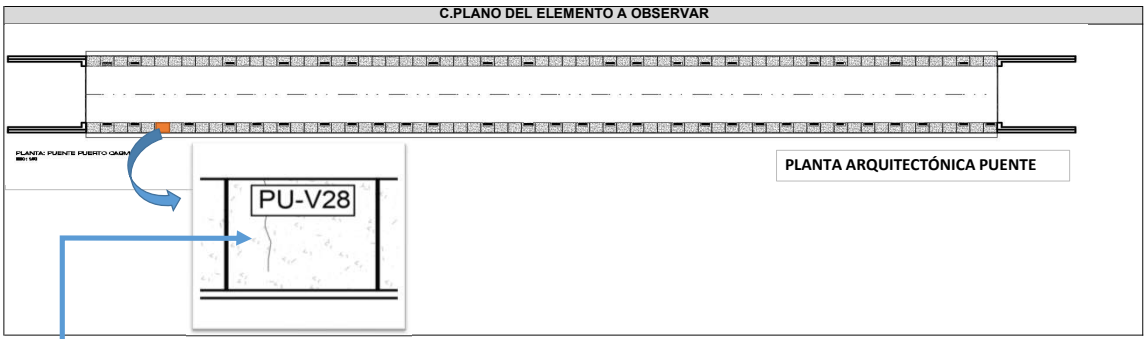
<b>DESCRIPCIÓN</b>
	<p>La imagen muestra una patología de tipo mecánica denominada grieta.</p>
	<b>CAUSAS</b>

E. DETERMINAR NIVEL DE SEVERIDAD						
CLASIFICACIÓN DE PATOLOGÍA	PATOLOGÍA	ANCHO GRIETA O FISURA	NIVEL DE SEVERIDAD			DESCRIPCIÓN
			LEVE	MODERADO	SEVERO	
MECÁNICA	GRIETA	3 mm		X		Presencia de grietas con un ancho de 2.00 mm a 4.00 mm

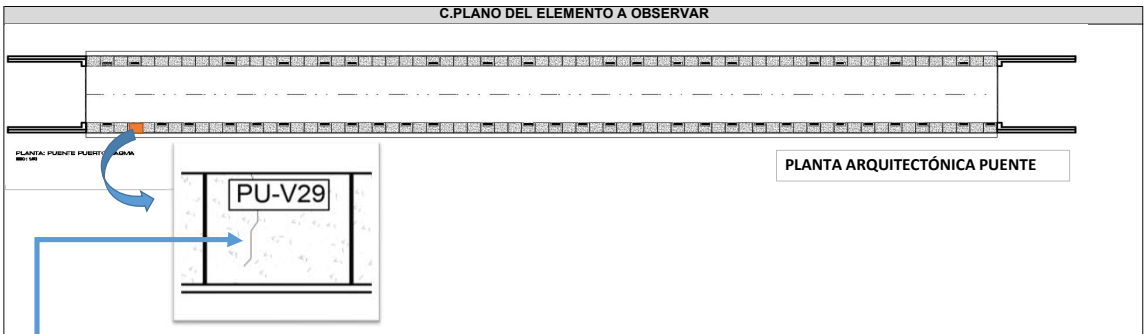
E. DETERMINAR NIVEL DE SEVERIDAD						
CLASIFICACIÓN DE PATOLOGÍA	PATOLOGÍA	ANCHO GRIETA O FISURA	NIVEL DE SEVERIDAD			DESCRIPCIÓN
			LEVE	MODERADO	SEVERO	
MECÁNICA	GRIETA	4 mm		X		Presencia de grietas con un ancho de 2.00 mm a 4.00 mm

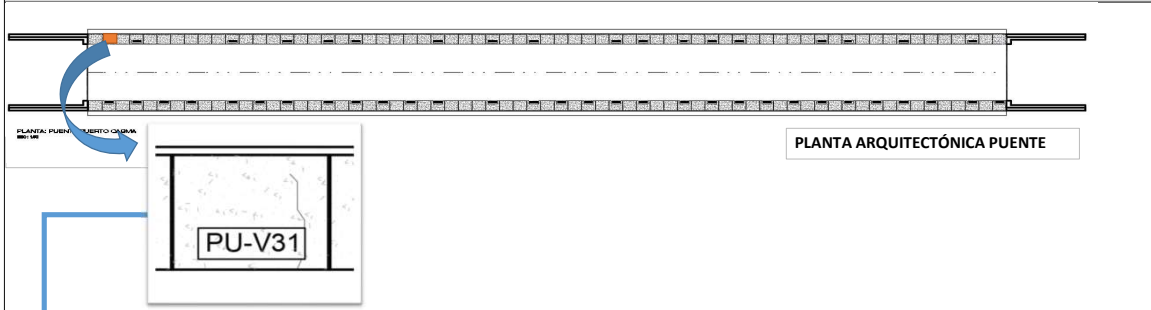
<p style="text-align: center;"><b>DESCRIPCIÓN</b></p> <p>La imagen muestra una patología de tipo mecánica denominada grieta.</p>
		<b>CAUSAS</b>

CLASIFICACIÓN DE PATOLOGÍA	PATOLOGÍA	ANCHO GRIETA O FISURA	NIVEL DE SEVERIDAD			DESCRIPCIÓN
			LEVE	MODERADO	SEVERO	
MECÁNICA	GRIETA	2 mm		X		Presencia de grietas con un ancho de 2.00 mm a 4.00 mm

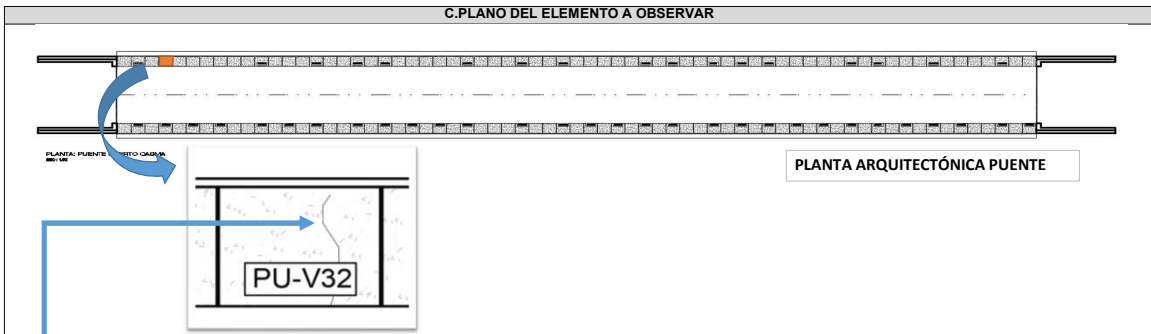
<p style="text-align: center;"><b>DESCRIPCIÓN</b></p> <p>La imagen muestra una patología de tipo mecánica denominada grieta.</p>
		<b>CAUSAS</b>

E. DETERMINAR NIVEL DE SEVERIDAD						
CLASIFICACIÓN DE PATOLOGÍA	PATOLOGÍA	ANCHO GRIETA O FISURA	NIVEL DE SEVERIDAD			DESCRIPCIÓN
			LEVE	MODERADO	SEVERO	
MECÁNICA	GRIETA	4 mm		X		Presencia de grietas con un ancho de 2.00 mm a 4.00 mm

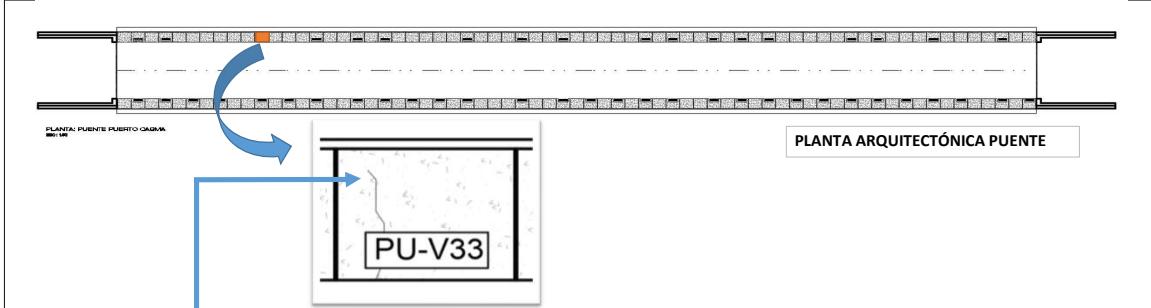
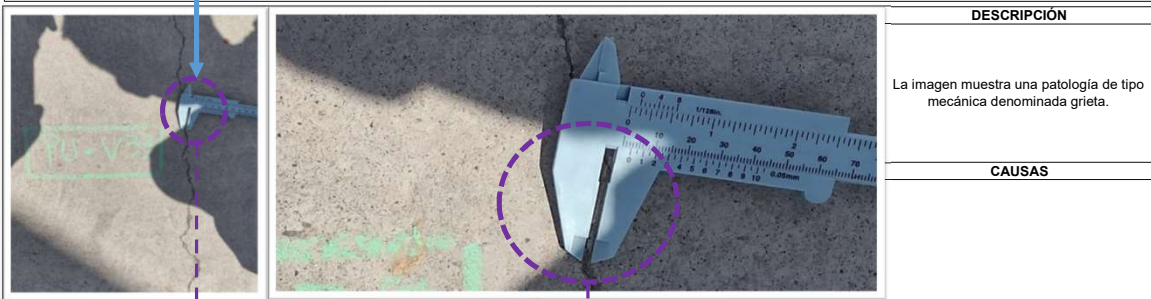
CLASIFICACIÓN DE PATOLOGÍA	PATOLOGÍA	ANCHO GRIETA O FISURA	NIVEL DE SEVERIDAD			DESCRIPCIÓN
			LEVE	MODERADO	SEVERO	
MECÁNICA	GRIETA	3 mm		X		Presencia de grietas con un ancho de 2.00 mm a 4.00 mm

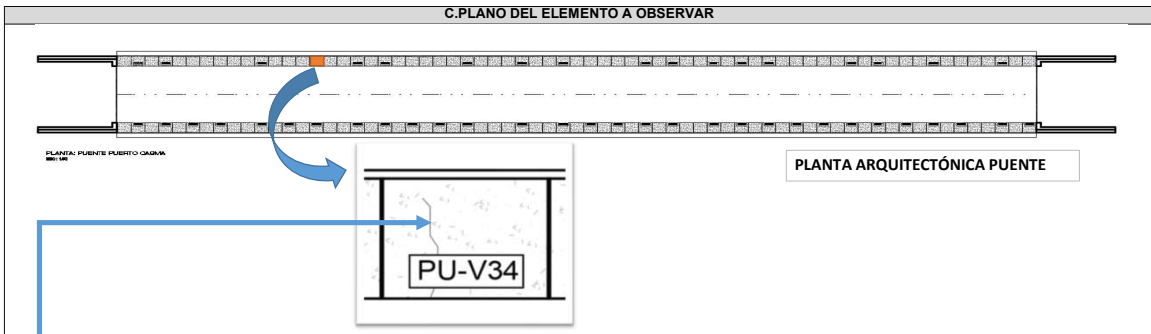
<p style="text-align: center;"><b>DESCRIPCIÓN</b></p> <p>La imagen muestra una patología de tipo mecánica denominada grieta.</p>
		<b>CAUSAS</b>

CLASIFICACIÓN DE PATOLOGÍA	PATOLOGÍA	ANCHO GRIETA O FISURA	NIVEL DE SEVERIDAD			DESCRIPCIÓN
			LEVE	MODERADO	SEVERO	
MECÁNICA	GRIETA	4 mm		X		Presencia de grietas con un ancho de 2.00 mm a 4.00 mm

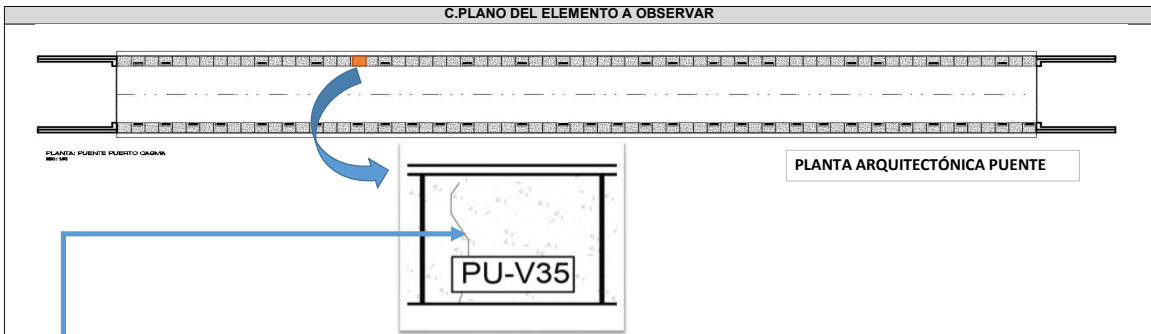
<p style="text-align: center;"><b>DESCRIPCIÓN</b></p> <p>La imagen muestra una patología de tipo mecánica denominada grieta.</p>
		<p style="text-align: center;"><b>CAUSAS</b></p>

CLASIFICACIÓN DE PATOLOGÍA	PATOLOGÍA	ANCHO GRIETA O FISURA	NIVEL DE SEVERIDAD			DESCRIPCIÓN
			LEVE	MODERADO	SEVERO	
MECÁNICA	GRIETA	3 mm		X		Presencia de grietas con un ancho de 2.00 mm a 4.00 mm

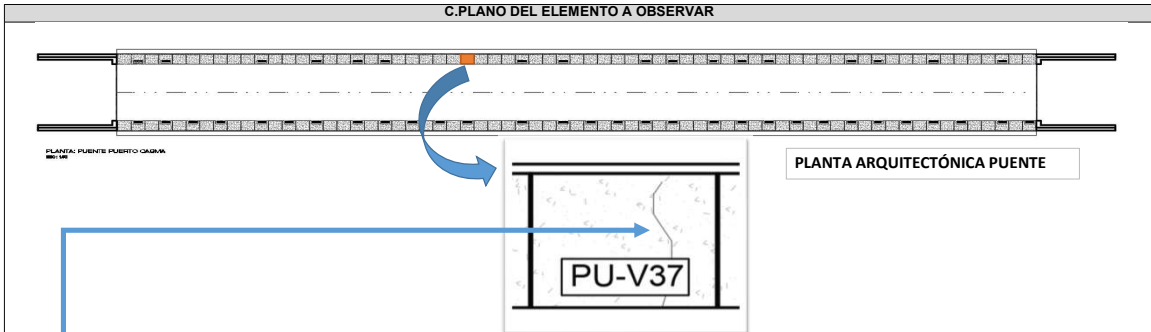
<p style="text-align: right;"><b>DESCRIPCIÓN</b></p> <p>La imagen muestra una patología de tipo mecánica denominada grieta.</p>
	<p style="text-align: right;"><b>CAUSAS</b></p>

E. DETERMINAR NIVEL DE SEVERIDAD						
CLASIFICACIÓN DE PATOLOGÍA	PATOLOGÍA	ANCHO GRIETA O FISURA	NIVEL DE SEVERIDAD			DESCRIPCIÓN
			LEVE	MODERADO	SEVERO	
MECÁNICA	GRIETA	3 mm		X		Presencia de grietas con un ancho de 2.00 mm a 4.00 mm

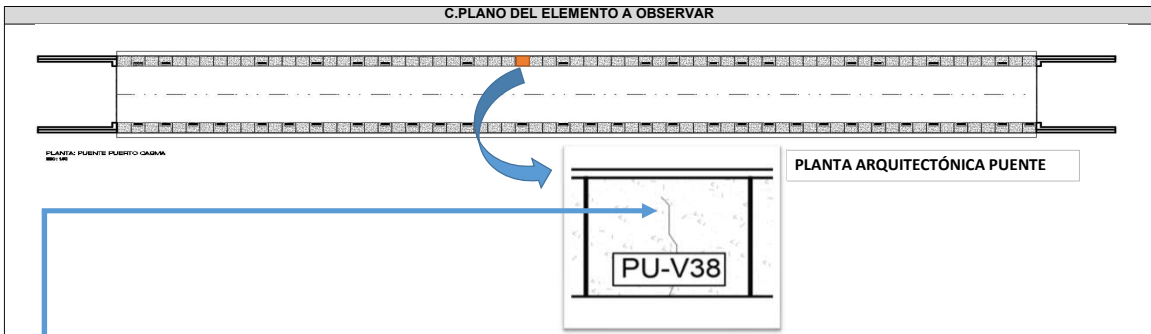
<p style="text-align: center;"><b>DESCRIPCIÓN</b></p> <p>La imagen muestra una patología de tipo mecánica denominada grieta.</p> <p style="text-align: center;"><b>CAUSAS</b></p>
--	---

CLASIFICACIÓN DE PATOLOGÍA	PATOLOGÍA	ANCHO GRIETA O FISURA	NIVEL DE SEVERIDAD			DESCRIPCIÓN
			LEVE	MODERADO	SEVERO	
MECÁNICA	GRIETA	3 mm		X		Presencia de grietas con un ancho de 2.00 mm a 4.00 mm

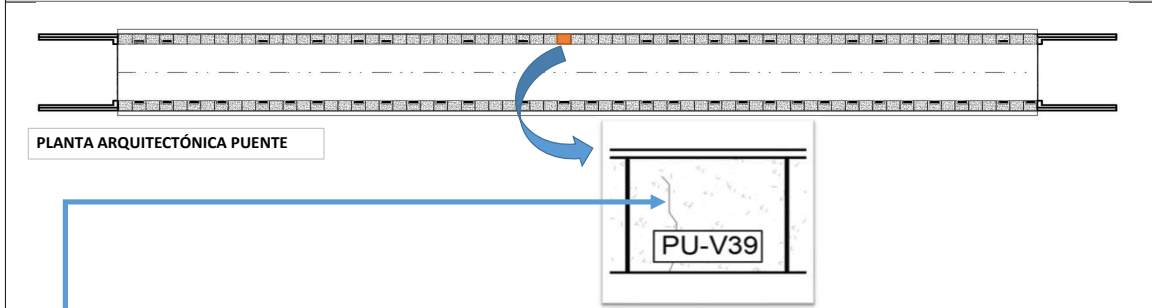
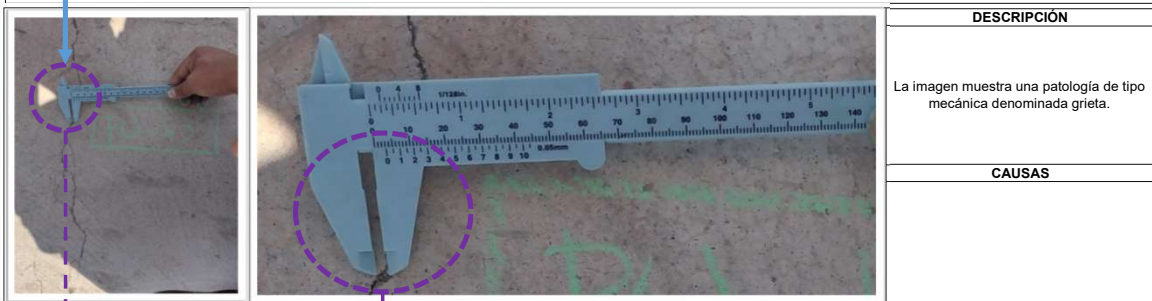
CLASIFICACIÓN DE PATOLOGÍA	PATOLOGÍA	ANCHO GRIETA O FISURA	NIVEL DE SEVERIDAD			DESCRIPCIÓN
			LEVE	MODERADO	SEVERO	
MECÁNICA	GRIETA	3 mm		X		Presencia de grietas con un ancho de 2.00 mm a 4.00 mm

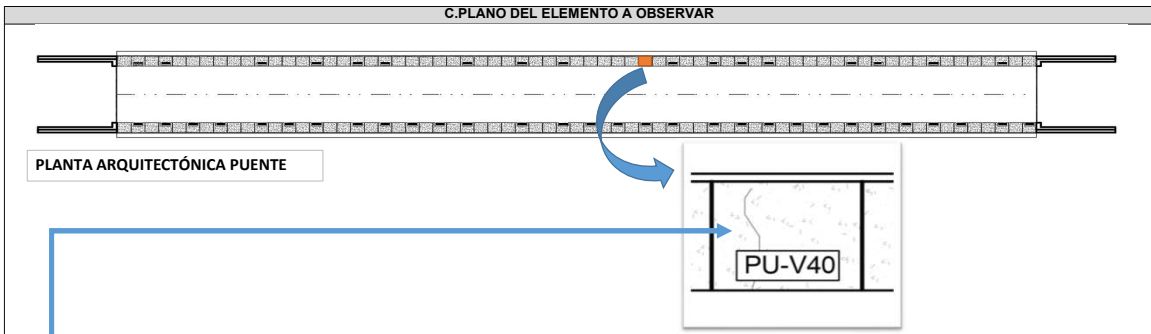
<p style="text-align: center;">DESCRIPCIÓN</p> <p>La imagen muestra una patología de tipo mecánica denominada grieta.</p> <p style="text-align: center;">CAUSAS</p>
---	---

E. DETERMINAR NIVEL DE SEVERIDAD						
CLASIFICACIÓN DE PATOLOGÍA	PATOLOGÍA	ANCHO GRIETA O FISURA	NIVEL DE SEVERIDAD			DESCRIPCIÓN
			LEVE	MODERADO	SEVERO	
MECÁNICA	GRIETA	3.5 mm		X		Presencia de grietas con un ancho de 2.00 mm a 4.00 mm

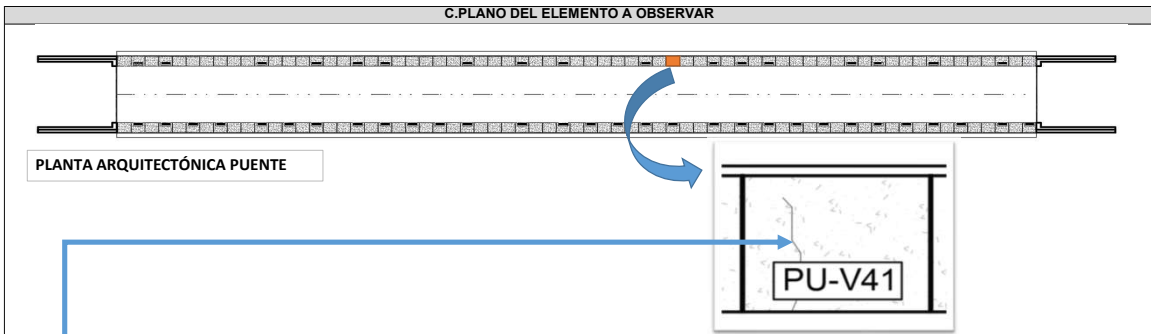
<p><b>DESCRIPCIÓN</b></p> <p>La imagen muestra una patología de tipo mecánica denominada grieta.</p> <p><b>CAUSAS</b></p>
--	---

E. DETERMINAR NIVEL DE SEVERIDAD						
CLASIFICACIÓN DE PATOLOGÍA	PATOLOGÍA	ANCHO GRIETA O FISURA	NIVEL DE SEVERIDAD			DESCRIPCIÓN
			LEVE	MODERADO	SEVERO	
MECÁNICA	GRIETA	3.5 mm		X		Presencia de grietas con un ancho de 2.00 mm a 4.00 mm

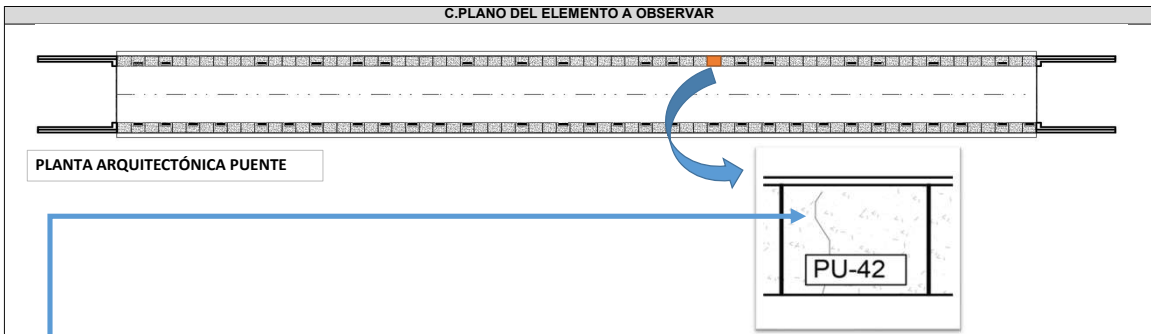
<p style="text-align: center;">DESCRIPCIÓN</p> <p>La imagen muestra una patología de tipo mecánica denominada grieta.</p> <p style="text-align: center;">CAUSAS</p>
--	---

E. DETERMINAR NIVEL DE SEVERIDAD						
CLASIFICACIÓN DE PATOLOGÍA	PATOLOGÍA	ANCHO GRIETA O FISURA	NIVEL DE SEVERIDAD			DESCRIPCIÓN
			LEVE	MODERADO	SEVERO	
MECÁNICA	GRIETA	3.5 mm		X		Presencia de grietas con un ancho de 2.00 mm a 4.00 mm

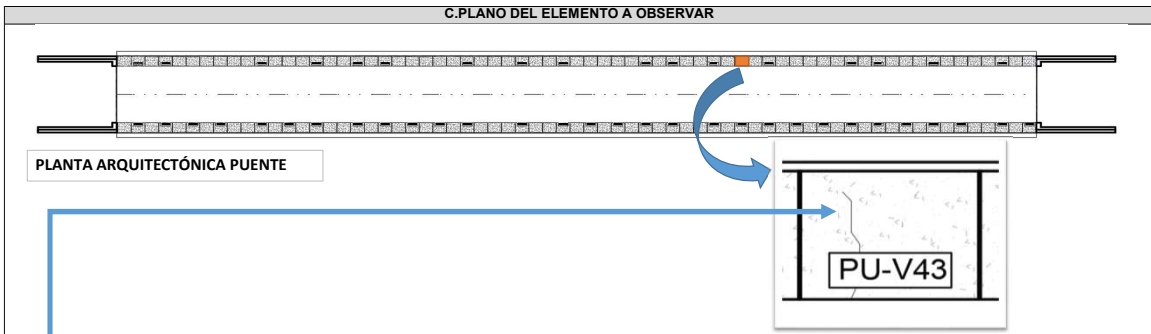
<p style="text-align: center;"><b>DESCRIPCIÓN</b></p> <p>La imagen muestra una patología de tipo mecánica denominada grieta.</p>
		<b>CAUSAS</b>

E. DETERMINAR NIVEL DE SEVERIDAD						
CLASIFICACIÓN DE PATOLOGÍA	PATOLOGÍA	ANCHO GRIETA O FISURA	NIVEL DE SEVERIDAD			DESCRIPCIÓN
			LEVE	MODERADO	SEVERO	
MECÁNICA	GRIETA	3.5 mm		X		Presencia de grietas con un ancho de 2.00 mm a 4.00 mm

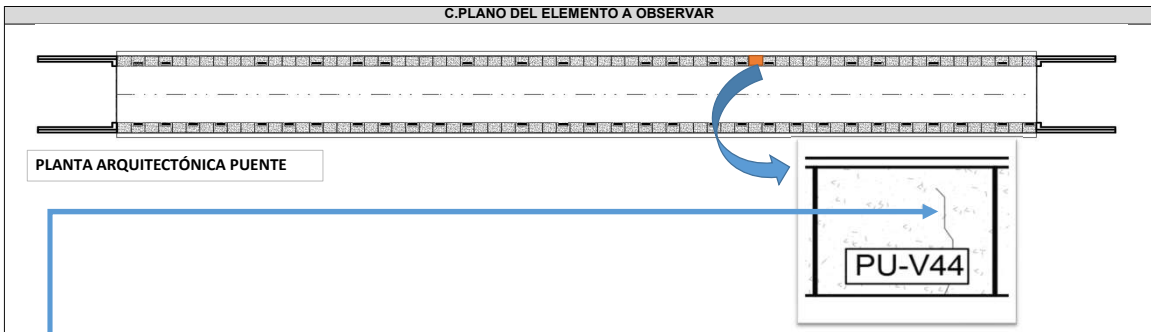
<table><tr> <th style="text-align: center;">DESCRIPCIÓN</th> </tr><tr> <td>La imagen muestra una patología de tipo mecánica denominada grieta.</td> </tr></table>

E. DETERMINAR NIVEL DE SEVERIDAD						
CLASIFICACIÓN DE PATOLOGÍA	PATOLOGÍA	ANCHO GRIETA O FISURA	NIVEL DE SEVERIDAD			DESCRIPCIÓN
			LEVE	MODERADO	SEVERO	
MECÁNICA	GRIETA	3.5 mm		X		Presencia de grietas con un ancho de 2.00 mm a 4.00 mm

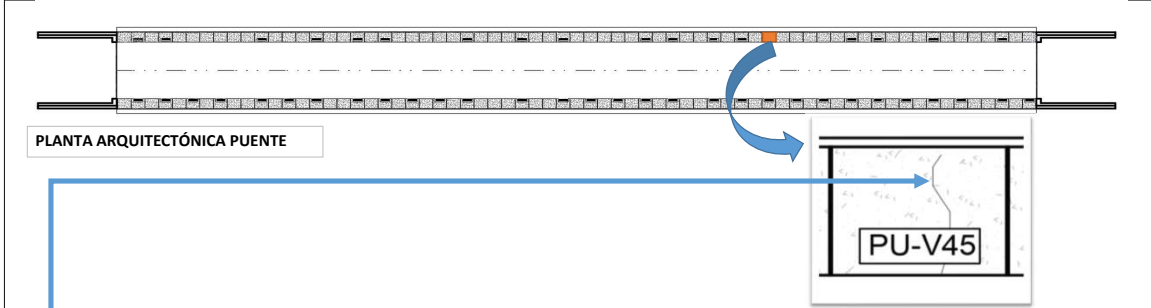
<p><b>DESCRIPCIÓN</b></p> <p>La imagen muestra una patología de tipo mecánica denominada grieta.</p> <p><b>CAUSAS</b></p>
--	---

CLASIFICACIÓN DE PATOLOGÍA	PATOLOGÍA	ANCHO GRIETA O FISURA	NIVEL DE SEVERIDAD			DESCRIPCIÓN
			LEVE	MODERADO	SEVERO	
MECÁNICA	GRIETA	3.5 mm		X		Presencia de grietas con un ancho de 2.00 mm a 4.00 mm

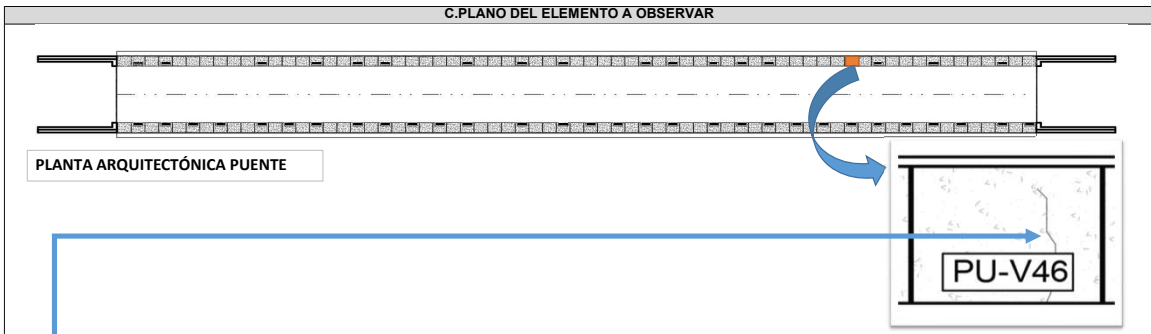
<p style="text-align: center;"><b>DESCRIPCIÓN</b></p> <p>La imagen muestra una patología de tipo mecánica denominada grieta.</p> <p style="text-align: center;"><b>CAUSAS</b></p>
---	---

CLASIFICACIÓN DE PATOLOGÍA	PATOLOGÍA	ANCHO GRIETA O FISURA	NIVEL DE SEVERIDAD			DESCRIPCIÓN
			LEVE	MODERADO	SEVERO	
MECÁNICA	GRIETA	5 mm			X	Presencia de grietas con un ancho mayor de 4.00 mm

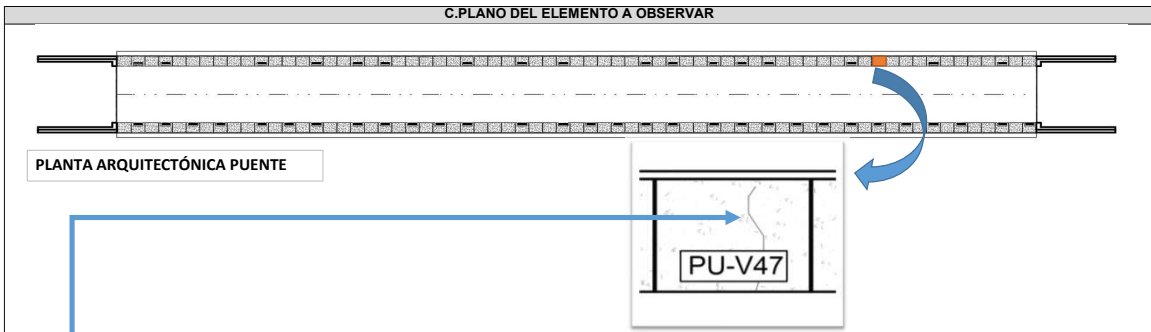
<p style="text-align: center;"><b>DESCRIPCIÓN</b></p> <p>La imagen muestra una patología de tipo mecánica denominada grieta.</p>
		<p style="text-align: center;"><b>CAUSAS</b></p>

E. DETERMINAR NIVEL DE SEVERIDAD						
CLASIFICACIÓN DE PATOLOGÍA	PATOLOGÍA	ANCHO GRIETA O FISURA	NIVEL DE SEVERIDAD			DESCRIPCIÓN
			LEVE	MODERADO	SEVERO	
MECÁNICA	GRIETA	2 mm		X		Presencia de grietas con un ancho de 2.00 mm a 4.00 mm.

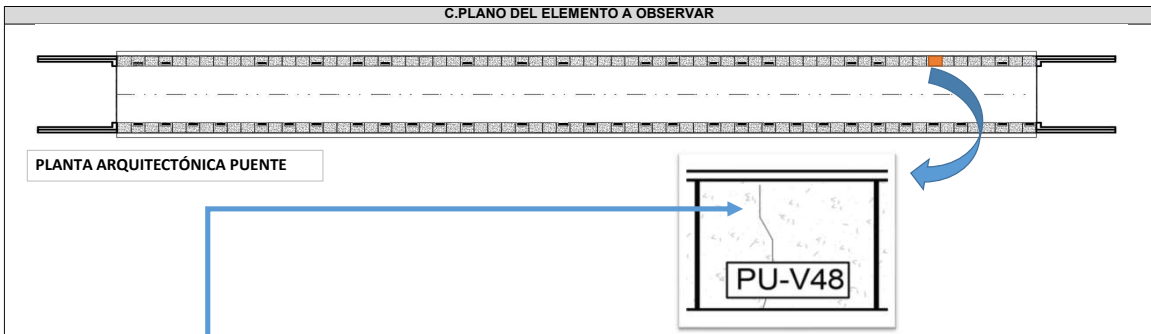
<p style="text-align: center;"><b>DESCRIPCIÓN</b></p> <p>La imagen muestra una patología de tipo mecánica denominada grieta.</p> <p style="text-align: center;"><b>CAUSAS</b></p>
--	--	---

E. DETERMINAR NIVEL DE SEVERIDAD						
CLASIFICACIÓN DE PATOLOGÍA	PATOLOGÍA	ANCHO GRIETA O FISURA	NIVEL DE SEVERIDAD			DESCRIPCIÓN
			LEVE	MODERADO	SEVERO	
MECÁNICA	FISURA	1 mm		X		Fisuras con ancho mayor entre 0.6 mm a 1.00 mm.

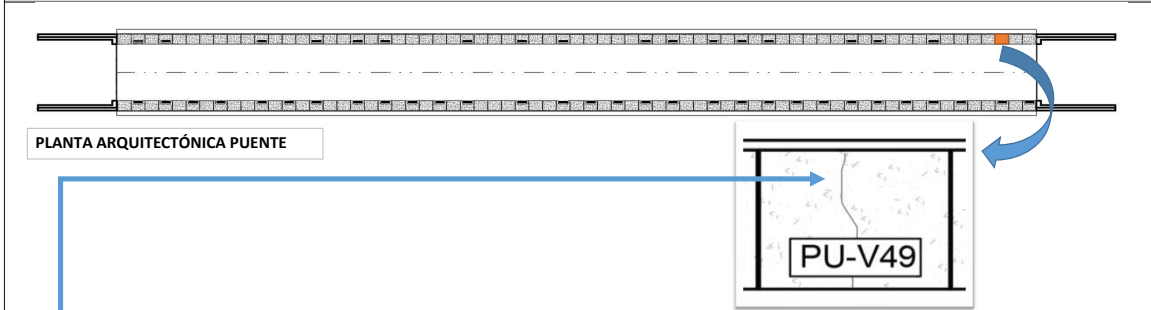
<p style="text-align: center;"><b>DESCRIPCIÓN</b></p> <p>La imagen muestra una patología de tipo mecánica denominada grieta.</p> <p style="text-align: center;"><b>CAUSAS</b></p>
--	--	---

CLASIFICACIÓN DE PATOLOGÍA	PATOLOGÍA	ANCHO GRIETA O FISURA	NIVEL DE SEVERIDAD			DESCRIPCIÓN
			LEVE	MODERADO	SEVERO	
MECÁNICA	GRIETA	3.5 mm		X		Presencia de grietas con un ancho de 2.00 mm a 4.00 mm.

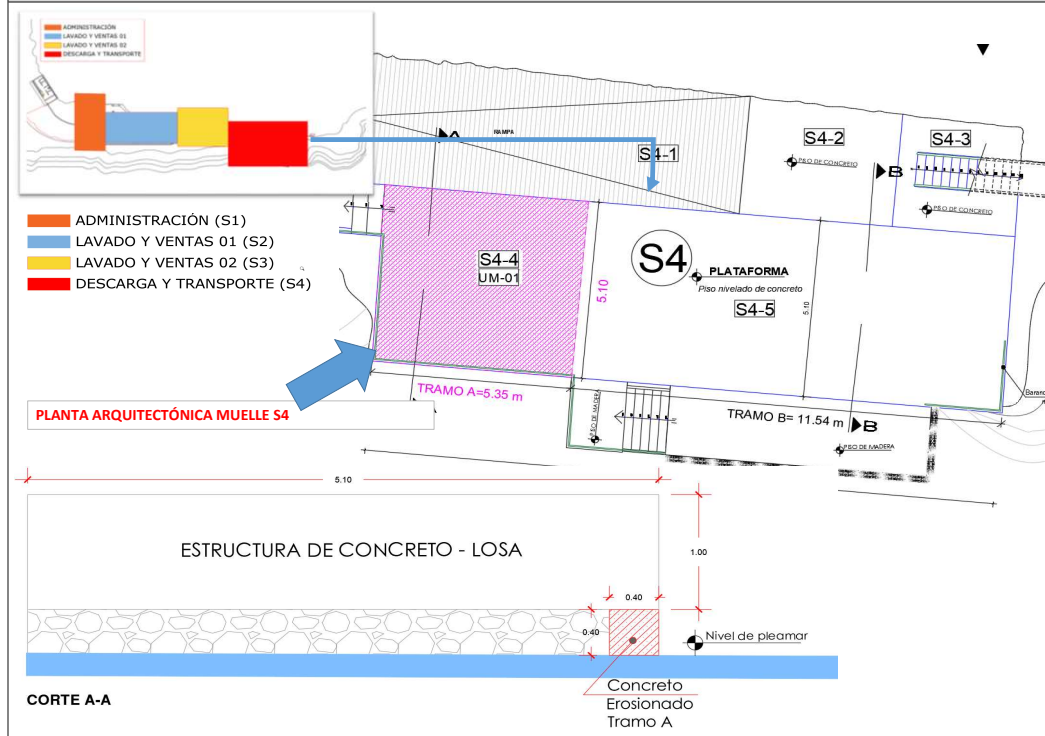
D. ESQUEMA GRÁFICO DE OBSERVACIÓN - UM-01

DESCRIPCIÓN
	La imagen muestra una patología de tipo mecánica denominada erosión mecánica.
	CAUSAS
	Se producen procesos de agresión física de abrasión producidos por el desgaste de la superficie del hormigón debido a la erosión del oleaje.

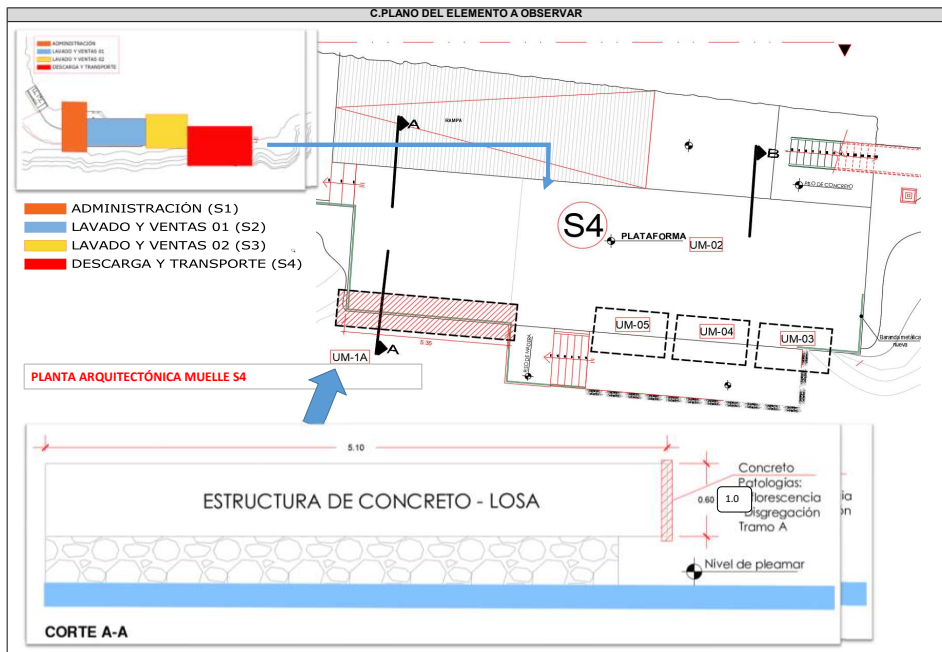
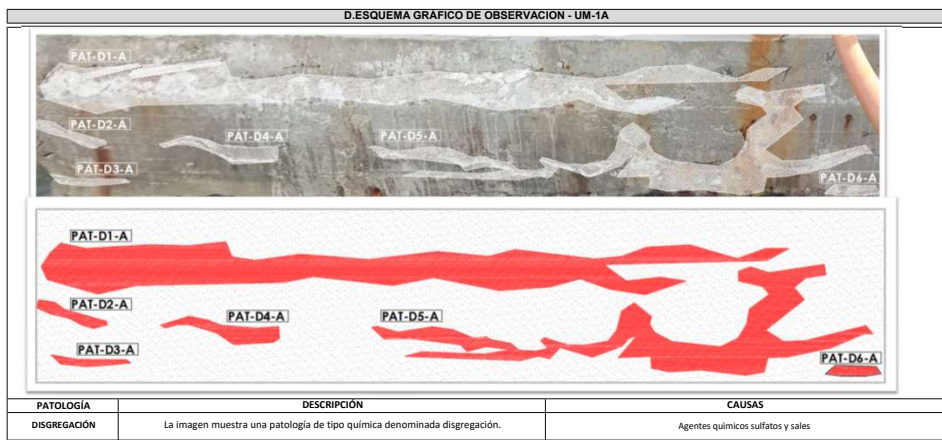
CLASIFICACIÓN DE PATOLOGÍA	PATOLOGÍA	ÁREA	NIVEL DE SEVERIDAD			DESCRIPCIÓN
			LEVE	MODERADO	SEVERO	
QUÍMICA	DISGREGACIÓN PAT- D1-A	0.75				Pérdida del concreto armado mayor al 30% del área total de la superficie del elemento
QUÍMICA	DISGREGACIÓN PAT- D2-A	0.08				
QUÍMICA	DISGREGACIÓN PAT- D3-A	0.08			X	
QUÍMICA	DISGREGACIÓN PAT- D4-A	0.15				
QUÍMICA	DISGREGACIÓN PAT- D5-A	1.04				
QUÍMICA	DISGREGACIÓN PAT- D6-A	0.02				
		<b>ÁREA DE PATOLOGÍAS</b>				2.12
		<b>ÁREA TOTAL</b>				5.35
		<b>% DE PATOLOGÍA</b>				39.63%

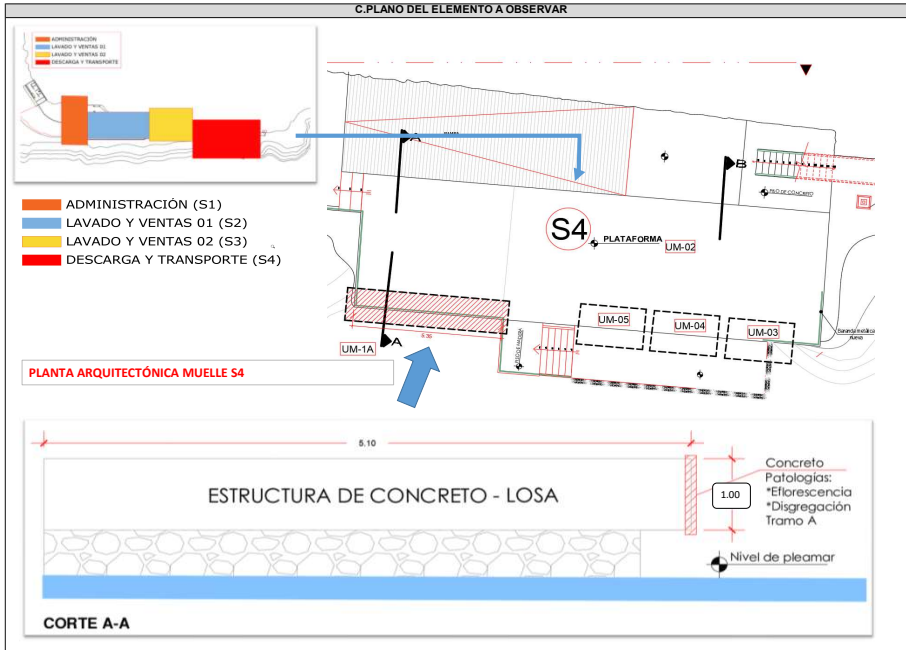
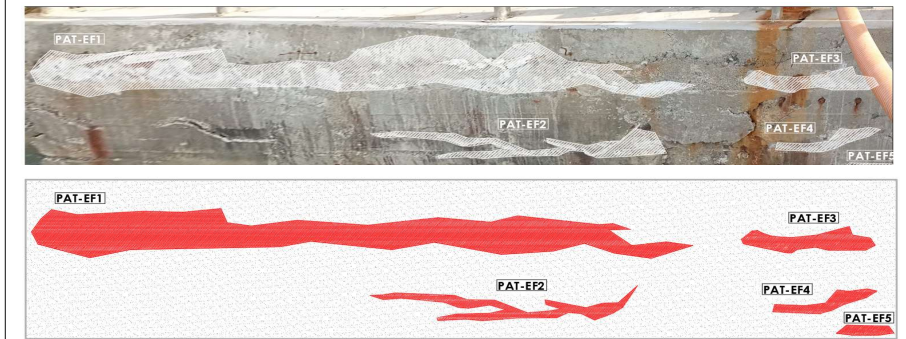
**D. ESQUEMA GRAFICO DE OBSERVACION - UM-1A**

PATOLOGÍA	DESCRIPCIÓN	CAUSAS
Eflorescencia	La imagen muestra una patología de tipo química denominada disgregación.	humedad

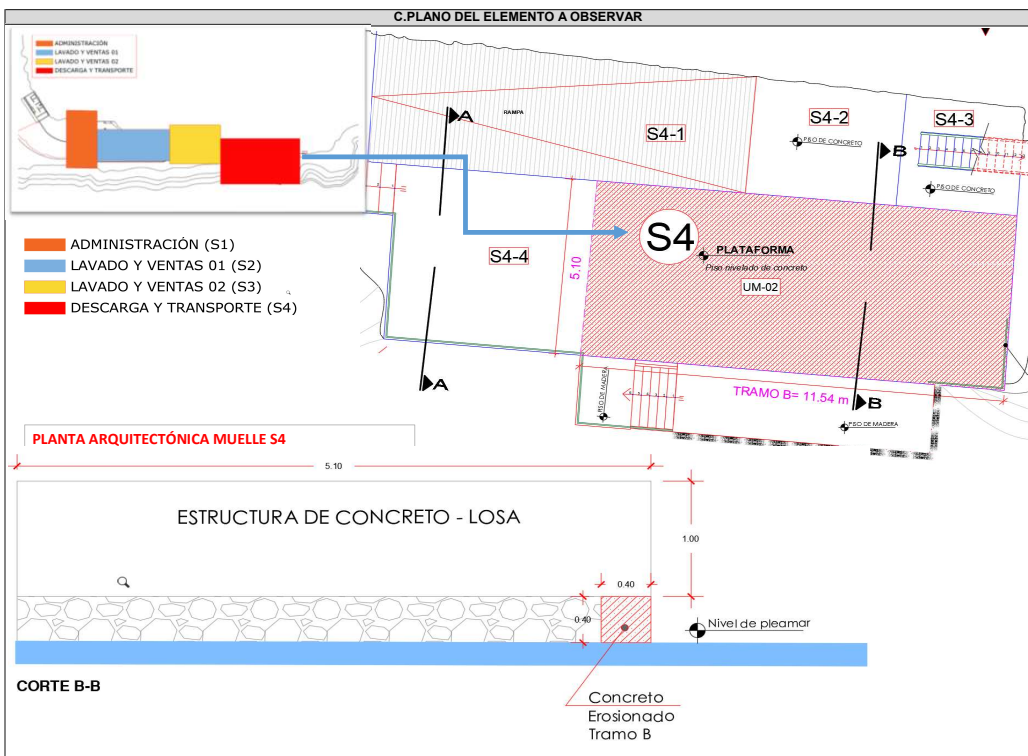
**D. ESQUEMA GRÁFICO DE OBSERVACIÓN - UM-02**

<p><b>DESCRIPCIÓN</b></p> <p>La imagen muestra una patología de tipo mecánica denominada erosión mecánica.</p>
	<p><b>CAUSAS</b></p> <p>Se producen procesos de agresión física de abrasión producidos por el desgaste de la superficie del hormigón debido a la erosión del oleaje.</p>

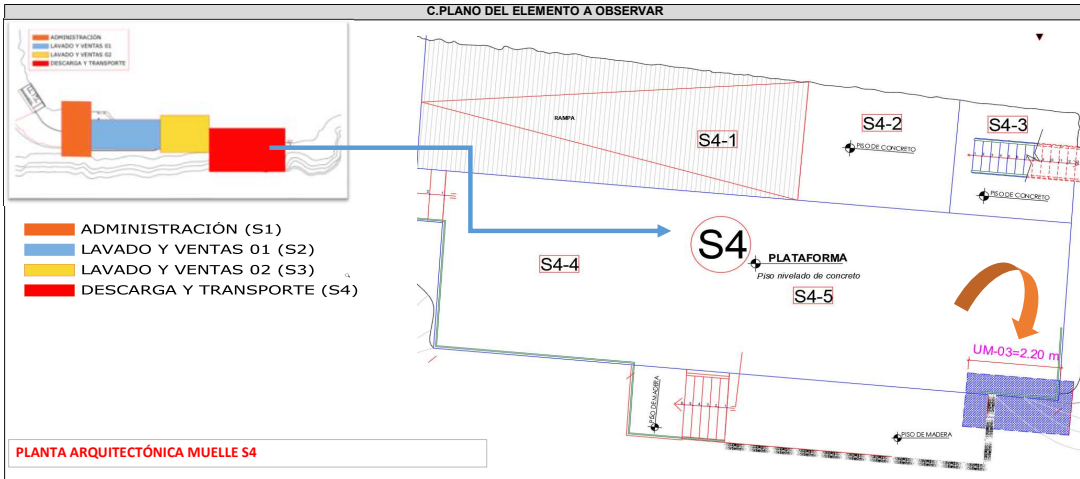
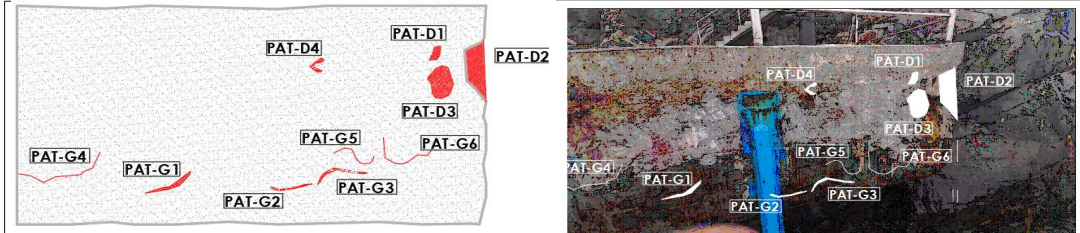
**D. ESQUEMA GRÁFICO DE OBSERVACION UM-03**

PATOLOGÍA	DESCRIPCIÓN	CAUSAS
DISGREGACIÓN	La imagen muestra una patología de tipo química denominada disgregación.	Agentes químicos sulfatos y sales
GRIETAS	La imagen muestra una patología de tipo mecánica denominada grieta.	Impactos y agentes externos

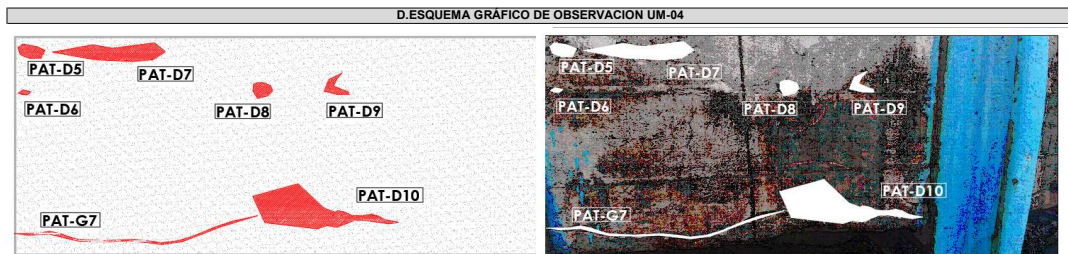
PATOLOGÍA	DESCRIPCIÓN	CAUSAS
DISGREGACIÓN	La imagen muestra una patología de tipo química denominada disgregación.	Agentes químicos sulfatos y sales
GRIETAS	La imagen muestra una patología de tipo mecánica denominada grieta.	Agentes químicos sulfatos y sales

CLASIFICACIÓN DE PATOLOGÍA	PATOLOGÍA	ÁREA DE PATOLOGÍA O ANCHO	ÁREA TOTAL TRAMO B	% PATOLOGÍA	NIVEL DE SEVERIDAD			DESCRIPCIÓN
					LEVE	MODERADO	SEVERO	
QUÍMICA	DISGREGACIÓN PAT- D5	0.01	2.2	16.09%		X		Área afectada entre el 10% y 30% del área total de la superficie del elemento
QUÍMICA	DISGREGACIÓN PAT- D6	0.0064	2.2					
QUÍMICA	DISGREGACIÓN PAT- D7	0.11	2.2					
QUÍMICA	DISGREGACIÓN PAT- D8	0.0225	2.2					
QUÍMICA	DISGREGACIÓN PAT- D9	0.04	2.2					
QUÍMICA	DISGREGACIÓN PAT- D10	0.165	2.2					
MECÁNICA	GRIETA PAT-G7	4 mm				x	Ancho ≥ 1.0mm

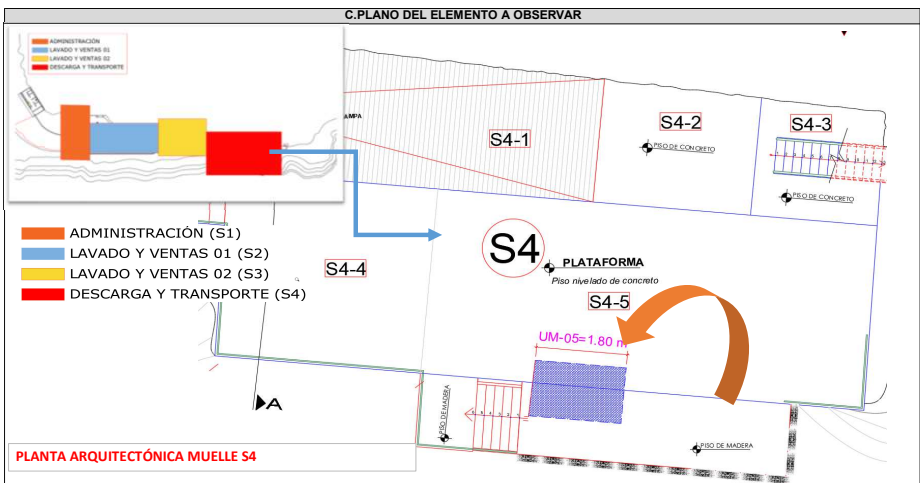
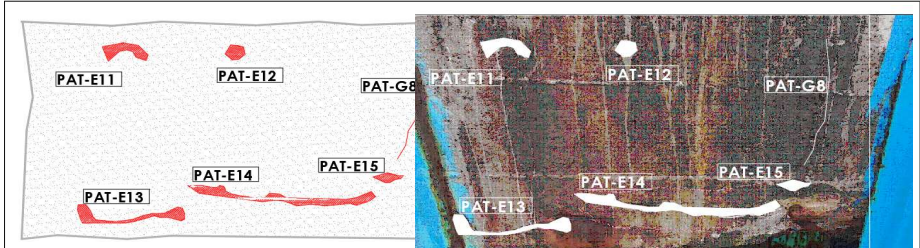
**D. ESQUEMA GRÁFICO DE OBSERVACION UM-05**

PATOLOGÍA	DESCRIPCIÓN	CAUSAS
DISGREGACIÓN	muestra una patología de tipo química denominada dis...	Agentes químicos sulfatos y sales
GRIETAS	en muestra una patología de tipo mecánica denominad...	Impactos y agentes externos

CLASIFICACIÓN DE PATOLOGÍA	PATOLOGÍA	ÁREA	NIVEL DE SEVERIDAD			DESCRIPCIÓN
			LEVE	MODERADO	SEVERO	
MECÁNICA	GRIETA PAT-G8	3 mm			X	Ancho ≥ 1.0mm
QUÍMICA	DISGREGACIÓN PAT- D11	0.02		X		Área afectada entre el 10% y 30% del área total de la superficie del elemento
QUÍMICA	DISGREGACIÓN PAT- D12	0.01				
QUÍMICA	DISGREGACIÓN PAT- D13	0.09				
QUÍMICA	DISGREGACIÓN PAT- D14	0.144				
QUÍMICA	DISGREGACIÓN PAT- D15	0.01				
<b>ÁREA DE PATOLOGÍAS</b>		0.27				
<b>ÁREA TOTAL</b>		1.80				
<b>% DE PATOLOGÍA</b>		15.22%

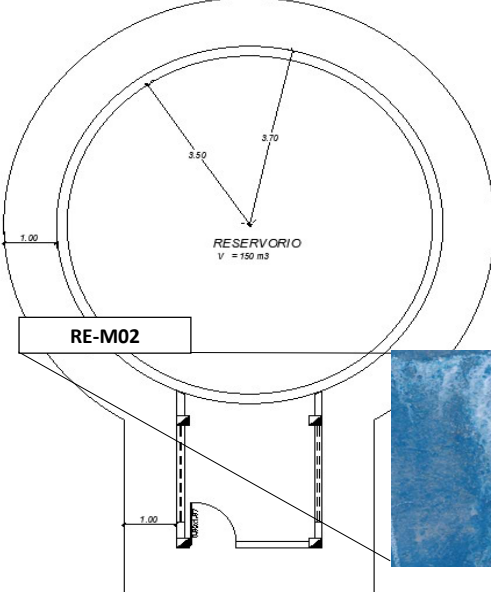
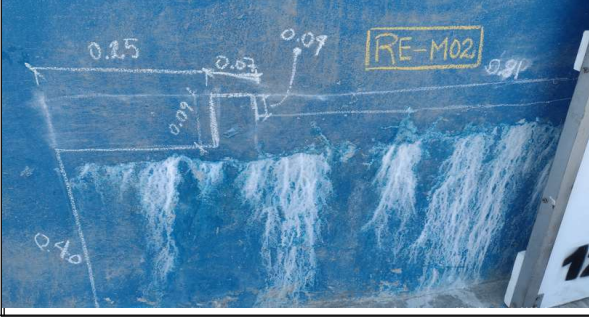
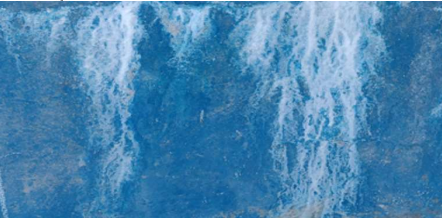
<table border="1" style="width: 100%;"> <thead> <tr> <th style="width: 70%;">DESCRIPCIÓN</th> </tr> </thead> <tbody> <tr> <td>Pesencia de eflorescencia, con aproximadamente 1 mm y en algunas partes 2 mm de capa</td> </tr> </tbody> </table>		DESCRIPCIÓN	Pesencia de eflorescencia, con aproximadamente 1 mm y en algunas partes 2 mm de capa
DESCRIPCIÓN			
Pesencia de eflorescencia, con aproximadamente 1 mm y en algunas partes 2 mm de capa			
<table border="1" style="width: 100%;"> <thead> <tr> <th style="width: 70%;">CAUSAS</th> </tr> </thead> <tbody> <tr> <td>Filtracion por la presencia de humedad en la patologia, producto de una mala aplicación del aditivo</td> </tr> </tbody> </table>		CAUSAS	Filtracion por la presencia de humedad en la patologia, producto de una mala aplicación del aditivo

CAUSAS			
Filtracion por la presencia de humedad en la patologia, producto de una mala aplicación del aditivo

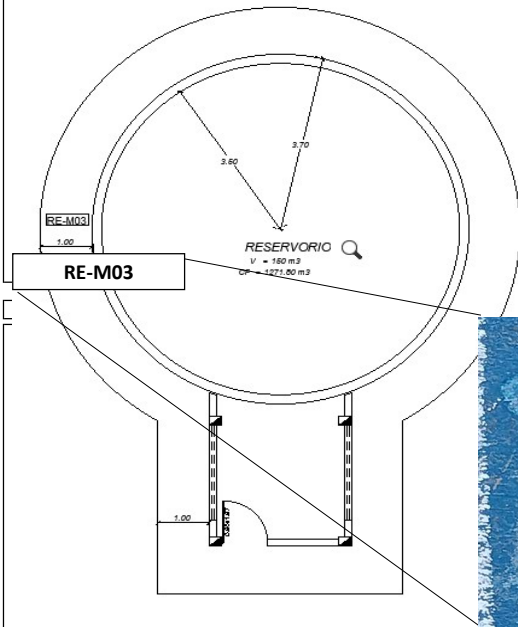
<table><tr> <th align="center">DESCRIPCIÓN</th> </tr><tr> <td>Pesencia de eflorescencia, con aproximadamente 1 mm de capa y descascamiento de pintura por la patologia</td> </tr></table>

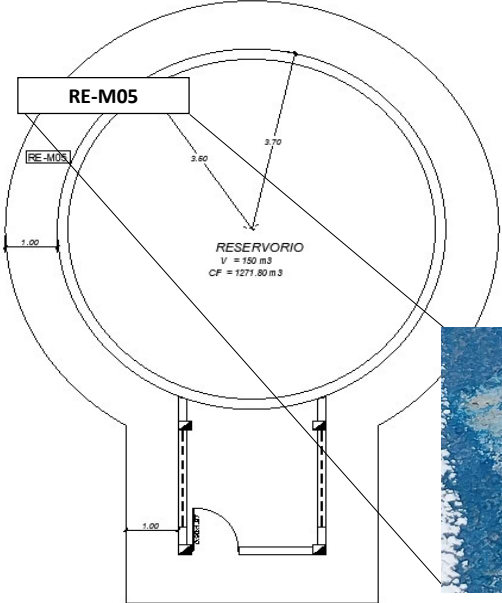
<table><tr> <th style="text-align: center;">DESCRIPCIÓN</th> </tr><tr> <td>Pesencia de eflorescencia, con aproximadamente 1 mm de capa y descascamiento de pintura por la patologia</td> </tr></table>
