**UNIVERSIDAD NACIONAL DEL SANTA**  
**FACULTAD DE INGENIERÍA**  
**ESCUELA PROFESIONAL DE INGENIERÍA CIVIL**

“Patología del Concreto en las Estructuras del Puerto de CASMA - 2020”

**TESIS PARA OPTAR EL TITULO PROFESIONAL DE INGENIERO CIVIL**

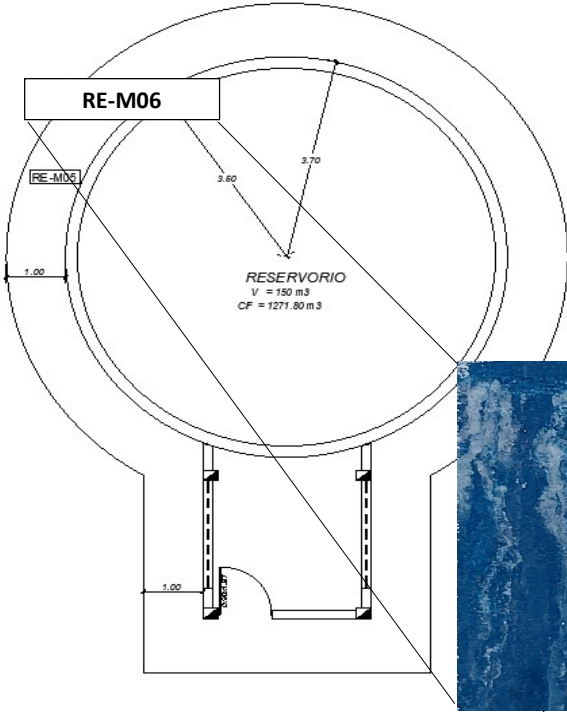
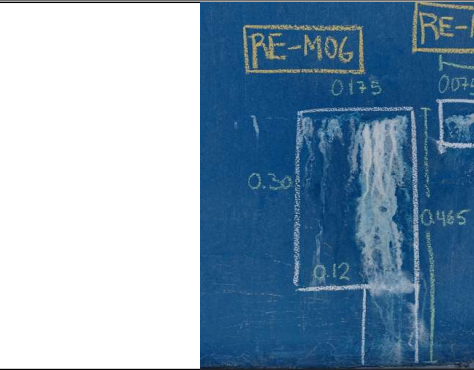
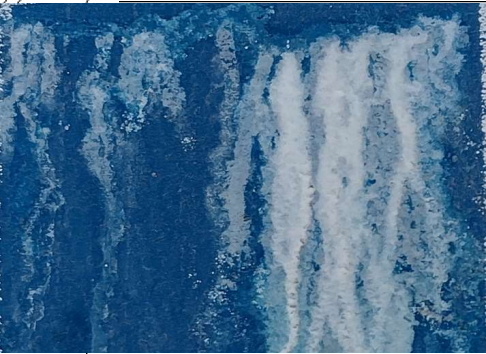
<table><tr> <td style="text-align: center;"><b>DESCRIPCIÓN</b></td> </tr><tr> <td>Pesencia de eflorescencia, con aproximadamente 1 mm de capa y descascamiento de pintura por la patologia</td> </tr></table>

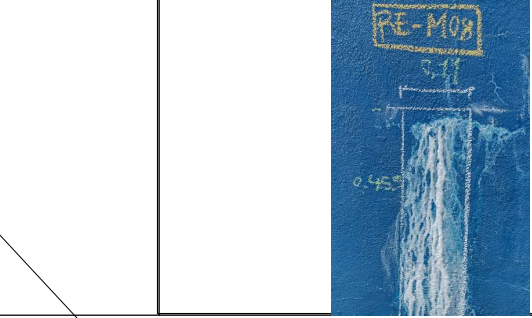
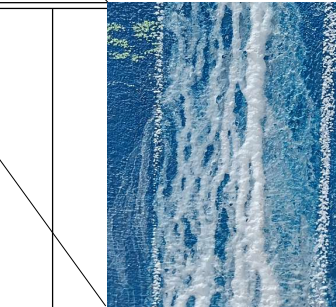
<table><tr> <th style="text-align: center;">DESCRIPCIÓN</th> </tr><tr> <td>Pesencia de eflorescencia, con aproximadamente 1 mm hasta 3 mm de capa.</td> </tr></table>

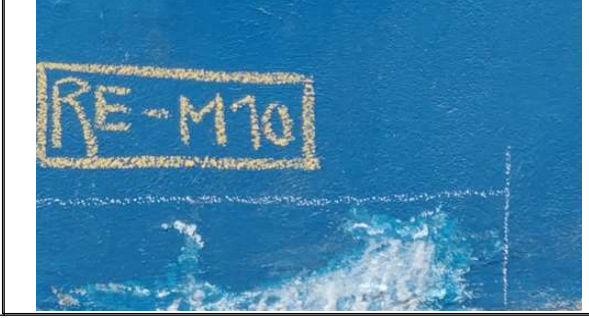
<table><tr> <th style="text-align: center;">DESCRIPCIÓN</th> </tr><tr> <td>Pesencia de eflorescencia, con aproximadamente 1 mm de capa y descascamiento de pintura por la patologia</td> </tr></table>

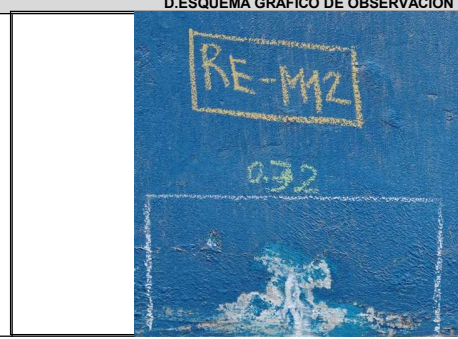
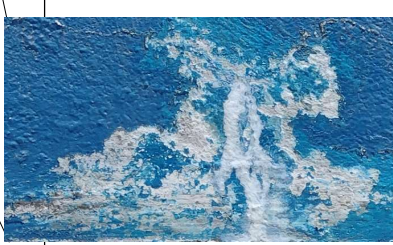
<table><tr> <th>DESCRIPCIÓN</th> </tr><tr> <td>Pesencia de eflorescencia, con aproximadamente 1 mm de capa y descascamiento de pintura por la patologia</td> </tr></table>

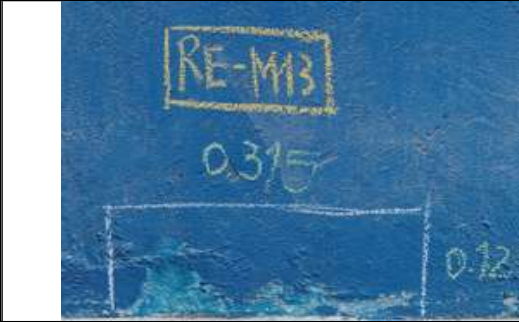
<table><tr> <th align="center">DESCRIPCIÓN</th> </tr><tr> <td>Pesencia de eflorescencia, con aproximadamente 1 mm de capa y descascamiento de pintura por la patologia</td> </tr></table>

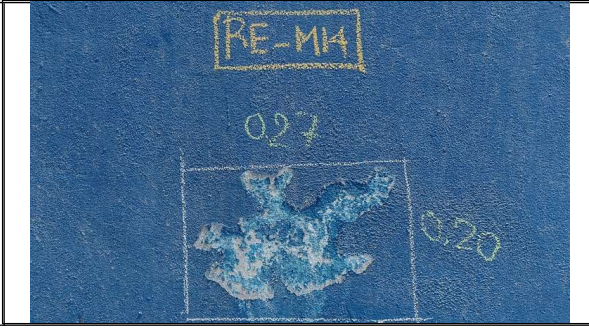
<table><tr> <th style="text-align: center;">DESCRIPCIÓN</th> </tr><tr> <td>Pesencia de eflorescencia, con aproximadamente 1 mm de capa y descascamiento de pintura por la patologia</td> </tr></table>

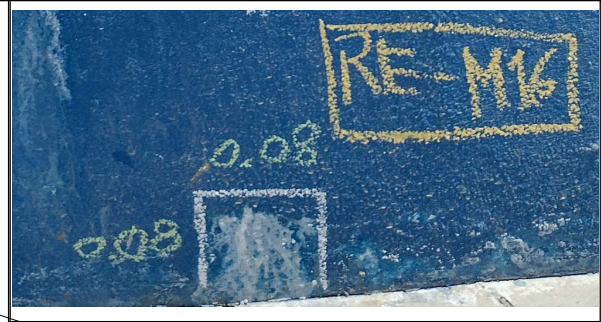
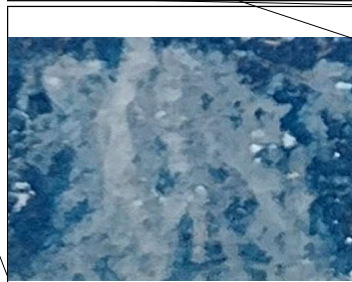
<b>DESCRIPCIÓN</b>
Pesencia de eflorescencia, con aproximadamente 1 mm de capa y descascaramiento de pintura por la patologia
<b>CAUSAS</b>
Filtración por la presencia de humedad en la patologia, producto de una mala aplicación del aditivo

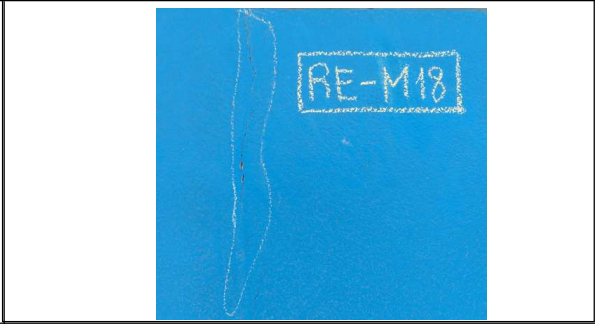
<b>DESCRIPCIÓN</b>
Presencia de Grieta con medidas en algunos puntos hasta 2 mm de espesor
<b>CAUSAS</b>
Cambios de temperatura y/o humedad que hace que los materiales se pueden contraer o expandir

CLASIFICACIÓN DE PATOLOGÍA	PATOLOGÍA	AREA (M2)	NIVEL DE SEVERIDAD			DESCRIPCIÓN
			LEVE	MODERADO	SEVERO	
Mecánica	Grieta	0.0455			x	La muestra tomada es severa debido a que sobrepasa el milímetro de anchura.
